## 第 248 回「地域の会」定例会資料〔前回定例会以降の動き〕

# 1. 能登半島地震を受けた発電所の状況①

柏崎刈羽原子力発電所 7 号機の特定重大事故等対処施設に関する  
設計及び工事計画認可の申請について

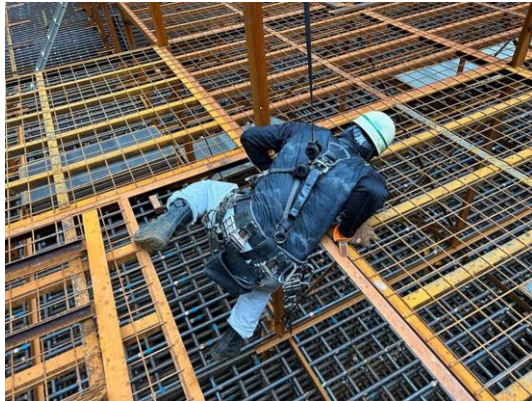
| 不適合の概要 | <p>2024 年 1 月 20 日午後 2 時 15 分頃、発電所構内の屋外エリアにおいて、クレーンで運搬中の鉄筋架台を、現場に引き寄せる作業をしていた協力企業作業員が、移動中に開口部で転倒し、右脇腹を打ちました。その際、痛みがあったことから、開口部から下のエリアに降りたところ、足を捻り負傷しました。</p> <p>転倒状況<br/>(下のエリアに降りた際に足を捻り負傷)</p> | |

| 対応状況 | <p>病院で診察の結果、「左脛骨顆間隆起骨折<sup>けいこつ かい かんりゅう き</sup>」（通院加療、全治 2 か月）と診断されました。</p> <p>今回の事例を踏まえ、発電所関係者に周知し注意喚起を行うとともに、再発防止に努めてまいります。</p> | |

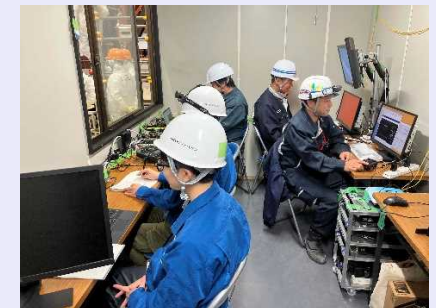
＜モックアップ（調査を模擬したトレーニング）の様子＞

1号機PCV内部気中部調査に向けて、構外にて調査を模擬したトレーニングが完了しました。1月下旬より、1号機原子炉建屋内及び事務本館の遠隔操作室にて準備作業を開始します。

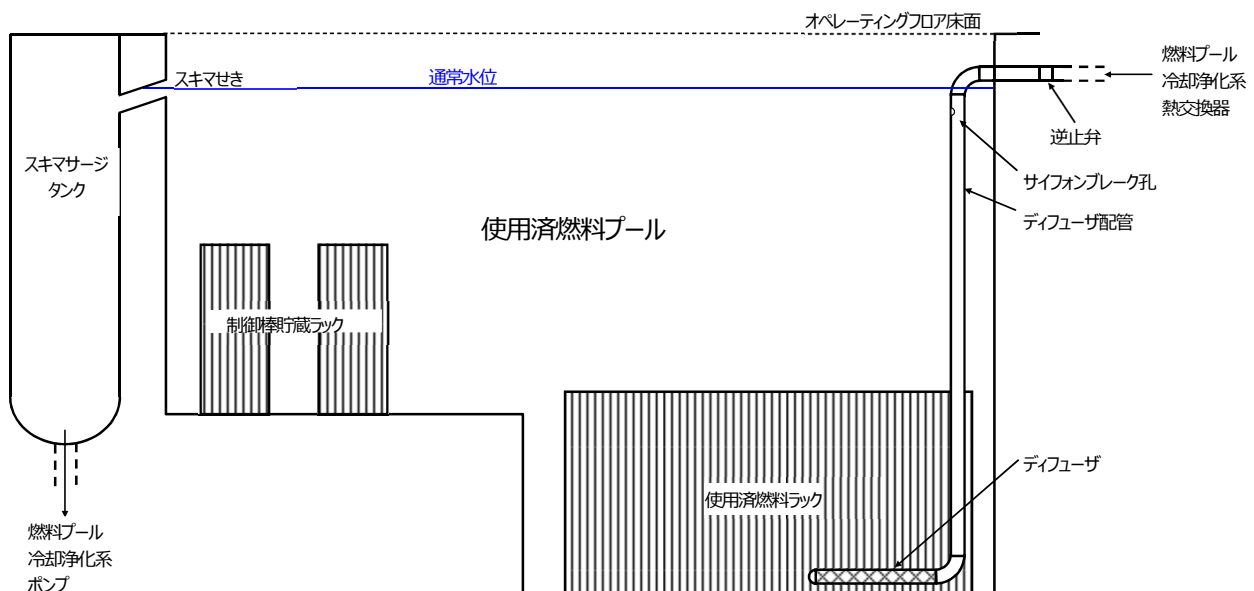
6号機、7号機の使用済燃料プールの断面は下記のとおりです。

6号機の溢水が他の号機とを比較して多かった理由は、ご記載のとおり、建屋の位置・耐震壁の位置などが異なることから溢水量に差が生じたものと推定しています。

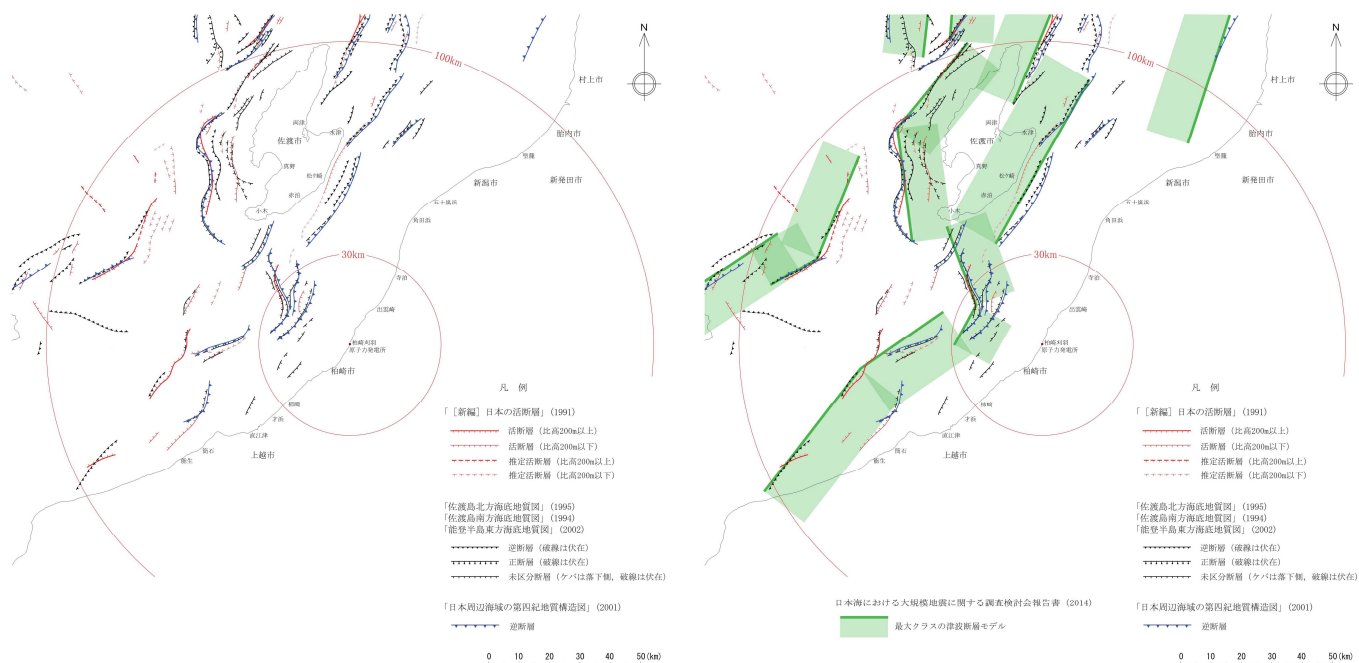
### 第3.2.3-9図 文献による敷地周辺海域の断層分布図 (設置許可申請書より抜粋)

第3.2.3-9図(1) 文献による敷地周辺海域の断層分布図

第3.2.3-9図(2) 文献による敷地周辺海域の断層および津波断層モデル分布図
