## 第249回「地域の会」定例会資料〔前回定例会以降の動き〕

号機	6号機	
件名	廃棄物処理建屋（管理区域）における水たまりの発見について	
不適合の概要	<p>2024年2月16日午前11時40分頃、協力企業社員からの連絡を受け、パトロール中の当社社員が廃棄物処理建屋地下2階の建屋間連絡通路にて、水たまりがあることを発見しました。</p> <p>現場を調査した結果、水の量は約800リットル（通路幅2m×長さ40m×深さ1cm）であり、その水に放射性物質は含まれておりませんでした。</p> <p>なお、当該水たまりはそのエリアにとどまっており、他のエリアへの拡がりはありません。</p> <div style="display: flex; justify-content: space-around; align-items: flex-start;"> <div style="text-align: center;"> <p>水たまり箇所</p>

## 高温焼却炉建屋（第二セシウム吸着装置：サリー）からの放射性物質を含む水の漏えいについて

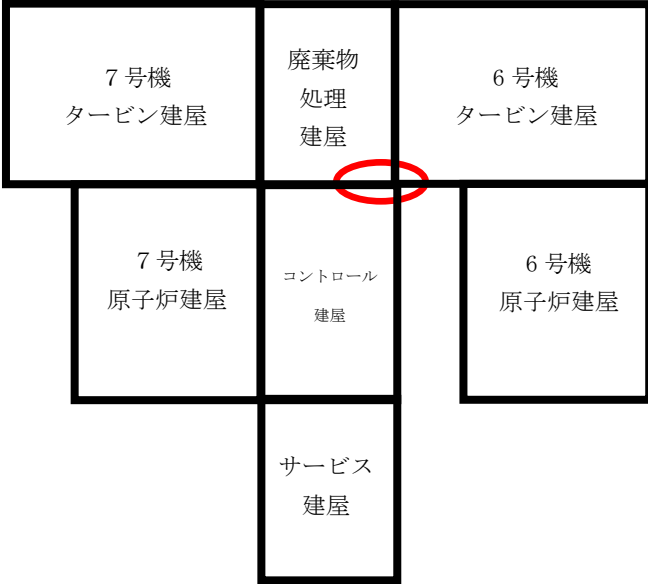
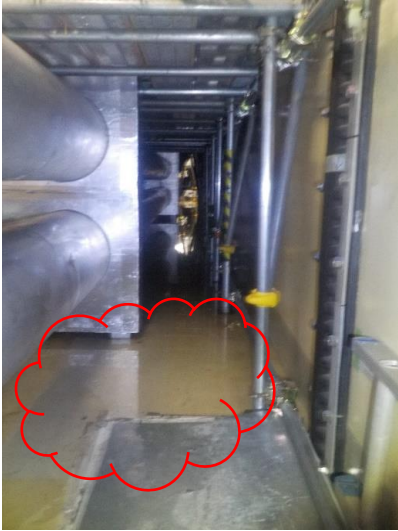
</div> <div style="text-align: center;"> <p>&lt;現場写真&gt;</p>

</div> </div> <p>※本件については、法令報告対象外の事案となりますが、当社公表基準（200リットル以上の漏えいに類する事案）に基づき、公表区分Ⅲで公表いたします。</p>	
安全上の重要度／損傷の程度	<p>&lt;安全上の重要度&gt;</p> <p>安全上重要な機器等 / <span style="border: 1px solid black; border-radius: 50%; padding: 2px;">その他</span></p>	<p>&lt;損傷の程度&gt;</p> <p><input type="checkbox"/> 法令報告要</p> <p><input checked="" type="checkbox"/> 法令報告不要</p> <p><input type="checkbox"/> 調査・検討中</p>
対応状況	<p>今後、原因調査と再発防止を検討してまいります。</p>

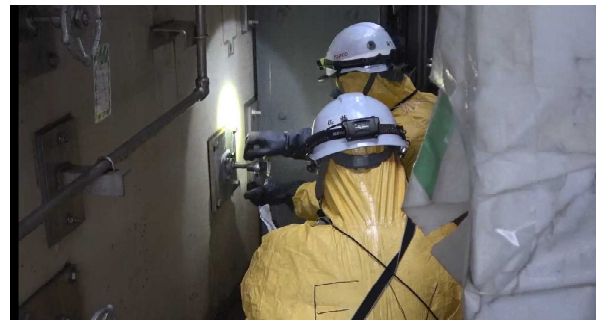
格納容器ベント操作

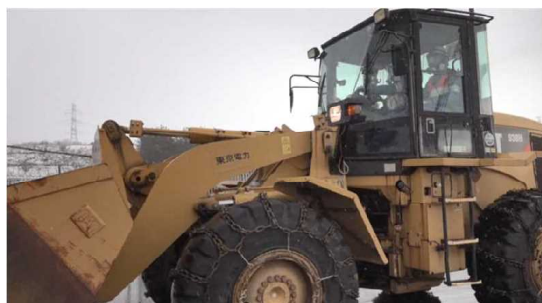
ホイールローダーを使用したがれき撤去

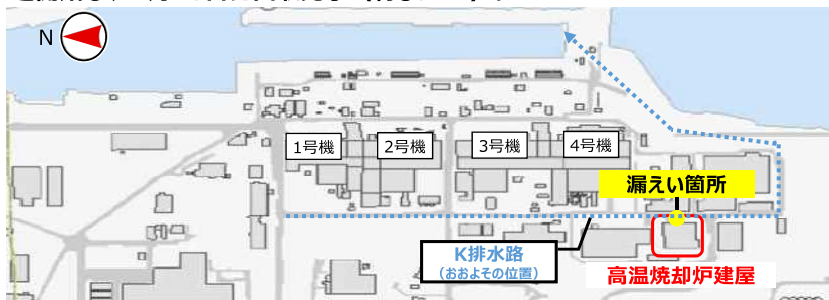
- 2024年2月7日、高温焼却炉建屋内に設置している第二セシウム吸着装置（サリー）の弁点検のため、ろ過水の通水による線量低減作業（洗浄作業）を行っていたところ、ベント口（吸着装置内で発生する水素の排出用）から、建屋外へ水が漏えいしていることを確認。
- 漏えいした水は、ろ過水と混合した放射性物質を含む系統水であり、漏えい量等を精査したところ、漏えい量約1.5m<sup>3</sup>、セシウム137およびセシウム134の総和で約66億ベクレルと評価（2月7日発生時は、漏えい量約5.5m<sup>3</sup>、全ガンマ約220億ベクレルと概略評価）。
- 漏えい箇所の敷き鉄板上には水溜まりがあり、2月7日に除去完了。鉄板の隙間から土壌へ水が染み込んだ可能性があるため、2月8日より土壌の掘削除去回収を開始し、2月18日に回収完了（約30m<sup>3</sup>）。

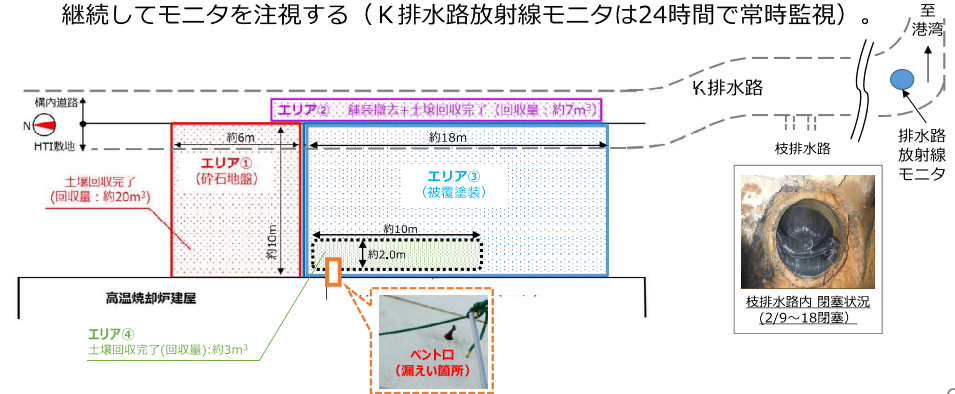
- 2月8日より土壤回収作業を開始、2月18日に回収完了（約30m<sup>3</sup>）。表面線量バックグラウンド程度（約0.020ミリシーベルト/h）になるまで土壤の回収を実施。
- 漏えいのあったベント口から水平方向約10m、深さ約2mの位置に**K排水路（コンクリート製構造の排水路）が地中を通っており、枝排水路からK排水路への流入を防ぐため、2月9日から土壤回収完了の2月18日まで、ゼオライト土壌によりK排水路へつながる枝排水路出口の2か所を閉塞。**
- これまでの間に**K排水路モニタに異常は確認されていない。**なお、当面のあいだ継続してモニタを注視する（K排水路放射線モニタは24時間で常時監視）。

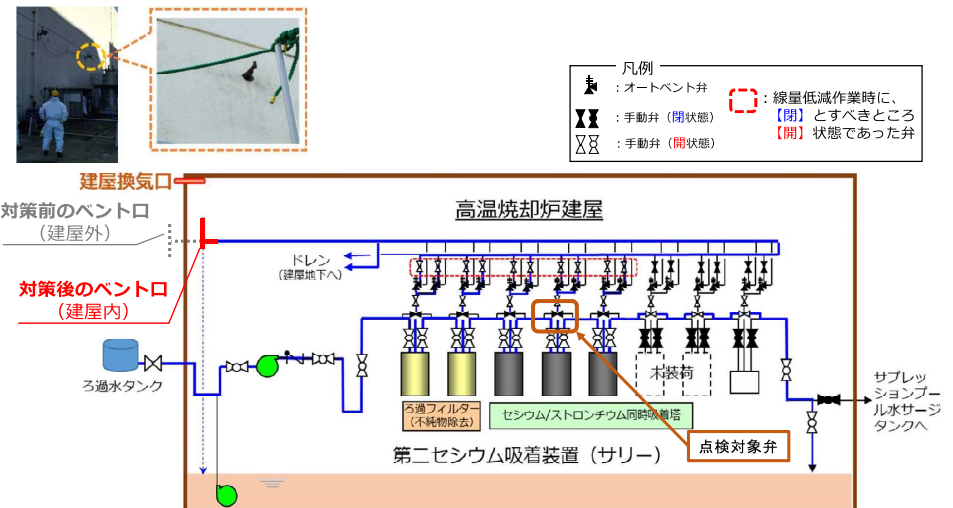
### 参考. 設備の改善イメージ

- ベントラインの一部を切断して、ベント口を建屋内とする。
- ベント口が建屋内となり、**建屋内で水素滞留をさせないため、壁面に水素を大気開放させるための建屋換気口を設ける。**
