## 第250回「地域の会」定例会資料〔前回定例会以降の動き〕

# 柏崎刈羽原子力発電所7号機の特定重大事故等対処施設の概要と許認可申請の状況

## 7号機の使用前確認変更申請後の対応について

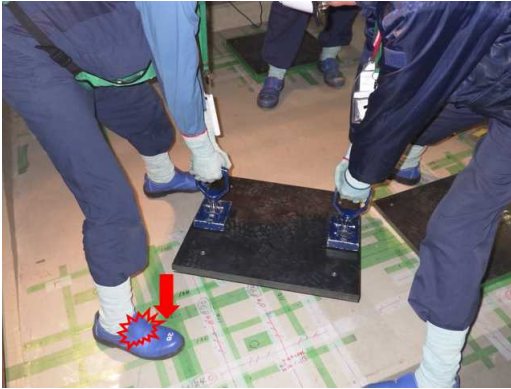
<p>号機</p>	<p>6号機</p>	
<p>件名</p>	<p>原子炉建屋（管理区域）におけるけが人の発生について</p>	
<p>不適合の概要</p>	<p>2024年3月26日午前9時55分頃、6号機可燃性ガス濃度制御系室において、耐火壁設置作業に従事していた協力企業作業員が、鋼材を運搬中に右足甲へ落下させ負傷(出血)しました。</p> <p>なお、本人に意識はありますが、自立歩行はできない状況です。身体に放射性物質による汚染はありません。</p>

<p>運搬状況              (右足甲に鋼材を落下させ負傷)</p>	
<p>安全上の重要度／損傷の程度</p>	<p>&lt;安全上の重要度&gt;</p> <p>安全上重要な機器等 / <u>その他</u></p>	<p>&lt;損傷の程度&gt;</p> <p><input type="checkbox"/> 法令報告要  <input checked="" type="checkbox"/> 法令報告不要  <input type="checkbox"/> 調査・検討中</p>
<p>対応状況</p>	<p>病院で診察の結果、「右第2中足骨開放骨折」（通院加療、全治3か月）と診断されました。</p> <p>今回の事例を踏まえ、発電所関係者に周知し注意喚起を行うとともに、再発防止に努めてまいります。</p>

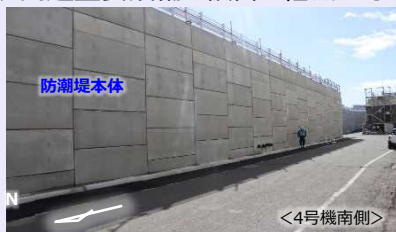
<日本海溝津波対策防潮堤 全景>

2021年6月21日から開始した日本海溝津波対策防潮堤設置工事について、2024年3月15日に完了しました(本体部:総延長約1km・高さ海拔13.5~16m)。発生が切迫していると評価される日本海溝津波による浸水を抑制し、建屋流入に伴う滞留水の増加を防止するとともに廃炉関連重要設備の被害の軽減に寄与します。
