第 253 回「地域の会」定例会資料 〔前回定例会以降の動き〕

当社原子力発電所の公表基準 (平成 15 年 11 月策定) における不適合事象の公表区分について

燃料装荷後の健全性確認の進捗について

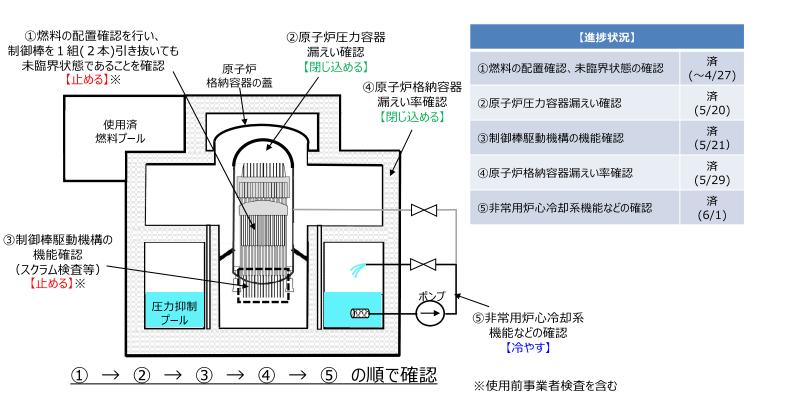
- ▶ 6月12日までに主要設備を含めて、全体的な健全性確認を実施
- ▶ これにより、原子炉の起動に必要な主要設備の機能が十分に発揮できることを確認

工程	進 捗 状 況
〇 燃料配置確認(4/26 完了)	〇 装荷された燃料が正しい配置で あることを確認
〇 未臨界状態の確認(4/27 完了)	〇 制御棒を 1 組完全に引き抜いて も未臨界状態であることを確認
〇原子炉圧力容器の漏えい確認 (5/20 完了)	○原子炉圧力容器や配管に水を 張り、加圧した後、原子炉圧力 容器や配管等から水の漏えいが ないことを確認
〇制御棒駆動機構の機能確認 (5/21 完了)	〇 制御棒 1 組 (2 本)を全て引き 抜いた後、水圧で急速に挿入し、 原子炉の緊急停止 (スクラム) 機能を 205 本*ある全ての制御棒 で確認 ※ 1 本のみ単独で制御棒の機能 確認を実施
〇 原子炉格納容器の漏えい率確認 (5/29 完了)	〇 格納容器に窒素ガスを充填し、 加圧後に格納容器から漏れ出る 1日あたりの窒素ガスの漏えい率 を測定し、漏えい率が基準値以下 であることを確認
〇 非常用炉心冷却系機能などの 確認(6/1 完了)	〇 非常用ディーゼル発電機、非常用 炉心冷却系が、所定の時間内に 自動起動し、自動起動したポンプ が所定の能力を発揮できること を確認

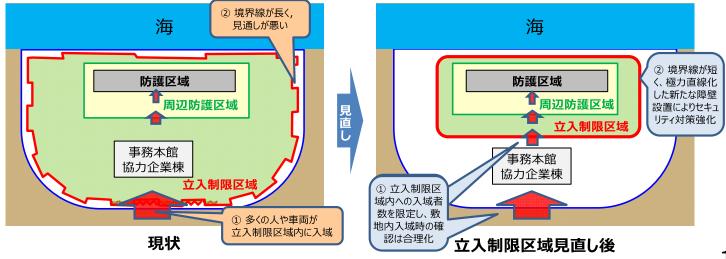
<参考>立入制限区域の見直しによる効果

立入制限区域を見直し、監視すべき対象の最適化・重点化を図ることでセキュリティ対策を強化する

(① 発電所勤務者の執務場所は立入制限区域外側とすることで、<u>立入制限区域入域者数を限定</u>する一方、 敷地内入域時の確認は合理化、② 境界線が短く、極力直線化した新たな立入制限区域用の障壁設置)

・監視の最適化、重点化によるセキュリティ対策向上

不要警報削減にも寄与

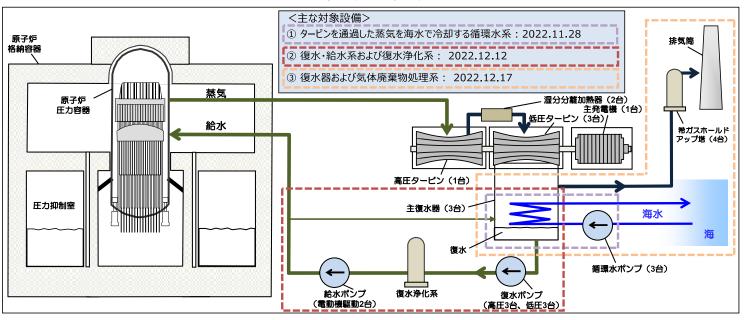
<タービン系の健全性確認>

- ▶ 原子炉の起動に必要となる設備と、万が一の事故の際に必要となる、「止める・冷やす・閉じこめる」ための設備が機能を発揮できることを確認
- ▶ 協力企業との現地・現物での対話・気づきの共有は、外部レビュー機関からも評価

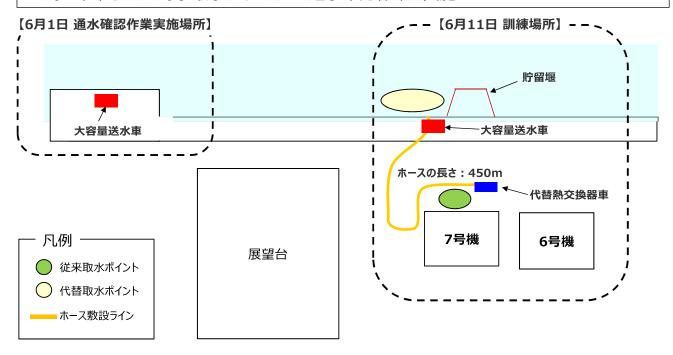
【写真】訓練の様子

- ▶ 6月11日に想定外の地盤隆起が発生した場合の海水取水訓練を実施(原子力規制庁も確認)
- ▶ 本訓練では、450mのホースを敷設する作業や大容量送水車・代替熱交換器車へのホース接続、水中ポンプの吊上げ等を実施。また、6月1日に発電所内の物揚場にて水中ポンプを海へ吊下ろし、海水取水やホースへの通水確認作業を実施

- ・大容量送水車、水中ポンプ、ホース等を代替取水ポイントまで移動
- ・代替取水ポイントでホースを展開・接続し、取水・送水準備を実施

・物揚場にて海水取水、ホースへの通水を確認

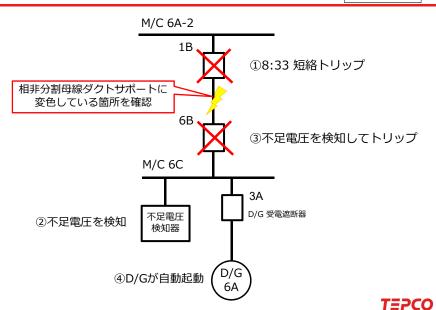
1. 事象の概要(補足: M/C 6C単線結線図)

2024年6月18日 08:33頃 6号機M/C 6A-2(1B)しゃ断器がトリップし、M/C 6C(6B)受電 しゃ断器がトリップ(M/C 6C母線停止)により、D/G6Aが自動起動する事象が発生。 合わせて、FPCポンプ(B)がトリップした。

6/18 08:33頃	M/C6A-2(1B)しゃ断器トリップ、M/C6C(6B)(M/C6C受電しゃ断器)トリップ
	D/G6Aが自動起動したこと、FPCポンプ(B)がトリップしたことを確認

11:40 相非分割母線※のダクトサポートに変色があることを確認

※相非分割母線:3相全ての母線を収容している金属製の筐体

また、現場確認の結果、公設消防により火災が発生したとの判定を受け ました。天井付近にあるダクト内の母線の導体に損傷が確認され、短絡が 発生したものと推定していますが、引き続き原因究明を行います。
