第257回定例会（情報共有会議）における  
委員の皆さまからの所感に対するご回答について

## 第257回「地域の会」定例会資料〔前回定例会以降の動き〕

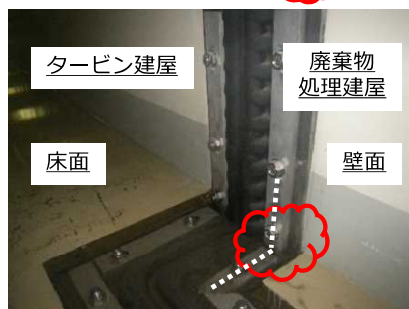
流入推定箇所マーク：

現場にカメラを設置して連続監視していたところ、建屋境界部から建屋内に水が流入することを確認しました。

建屋境界部は、エキスパンションジョイント※で接合しており、エキスパンションジョイント止水板（ゴム製）の屈曲部が浮いたことでコンクリートとの隙間から流入していると判断しました。

エキスパンションジョイントの補修を実施するとともに、念のため排水ピットに繋がる集水管の点検も実施します。集水管に詰まりが確認された場合は清掃することで排水機能の改善も図ってまいります。

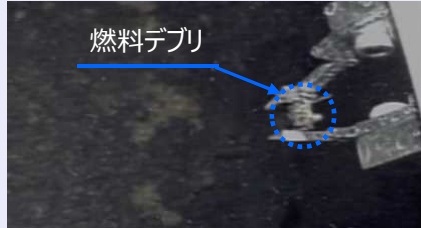
<燃料デブリ把持の様子>

9月17日にテレスコ式装置の動作確認を行ったところ、カメラの映像が遠隔操作室内のモニターに適切に送られてこないことが確認されました。  
カメラケーブル導通試験及びカメラ交換を実施し、カメラの映像が適切に遠隔操作室に送られていることを確認しました。その後、テレスコ式装置の動作確認等が完了し、10月24日にカメラ交換作業が完了しました。

10月28日に試験的取り出し作業を再開し、10月30日に燃料デブリを把持しました。  
今後は、把持した燃料デブリをエンクロージャー内へ引き戻し、燃料デブリの線量を測定する予定です。  
引き続き、安全を最優先に着実に取り組んでいきます。

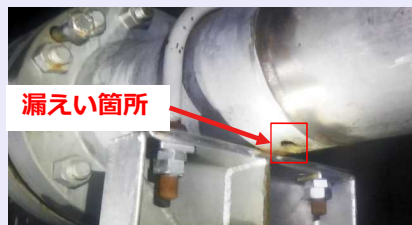
<漏えい箇所>

8月9日に2号機使用済燃料プールスキマサージタンク水位低下が確認され、使用済燃料プール冷却浄化系熱交換器室内の配管1箇所からの漏えいが確認されました。  
原因調査を進める中で、配管内部に堆積物が確認されました。引き続き、配管からの漏えい原因特定のため調査を実施します。  
また、10月22日から漏えい箇所の補修と代替冷却ラインの構築に向けた作業を開始しています。

なお、類似箇所（異材継手）を調査した結果、外表面に腐食等が確認されています。引き続き、類似の異材継手の調査を実施します。  
2号機のプール水温は、冷却を実施しなくても、運転上の制限である65℃に達することはないと考えています。
