第271回「地域の会」定例会資料〔前回定例会以降の動き〕

柏崎刈羽原子力発電所 6号機及び7号機の使用前確認変更申請の実施について

柏崎刈羽原子力発電所 6 号機の 30 年以降運転における
長期施設管理計画の認可申請について

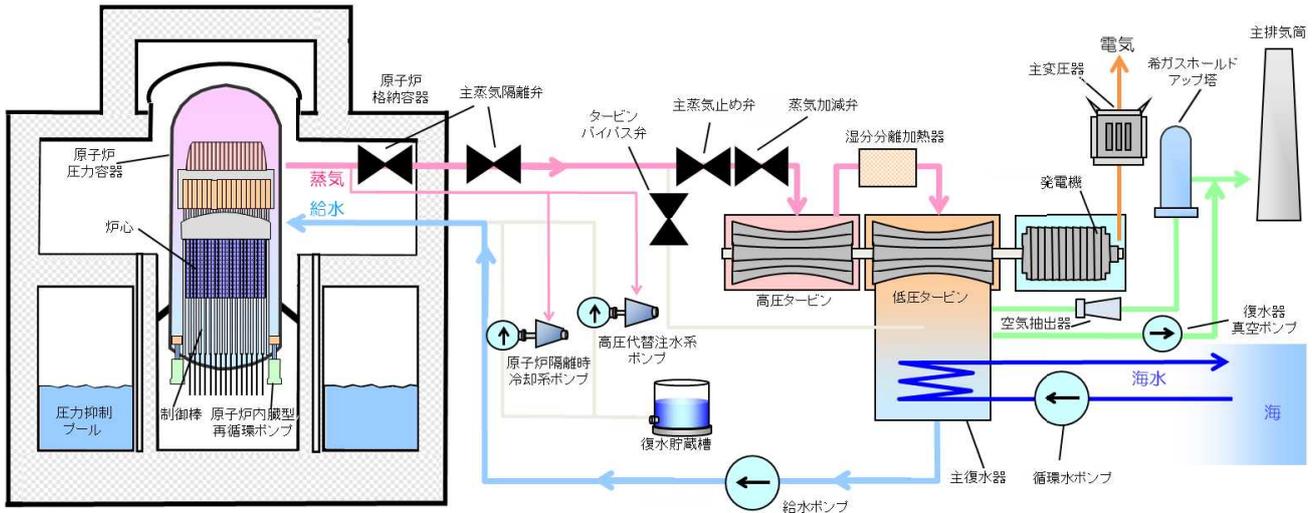
【原子力発電所の概略系統図】

【原子炉起動から営業運転開始までの主な工程】

- ※1 発電機出力：発電機が作る電気の量
- ※2 中間停止：タービン系の主要なポンプなどが起動したのち、一度原子炉を停止して設備・機器の異常有無を確認する
- ※3 熱出力：原子炉が作り出す熱エネルギー

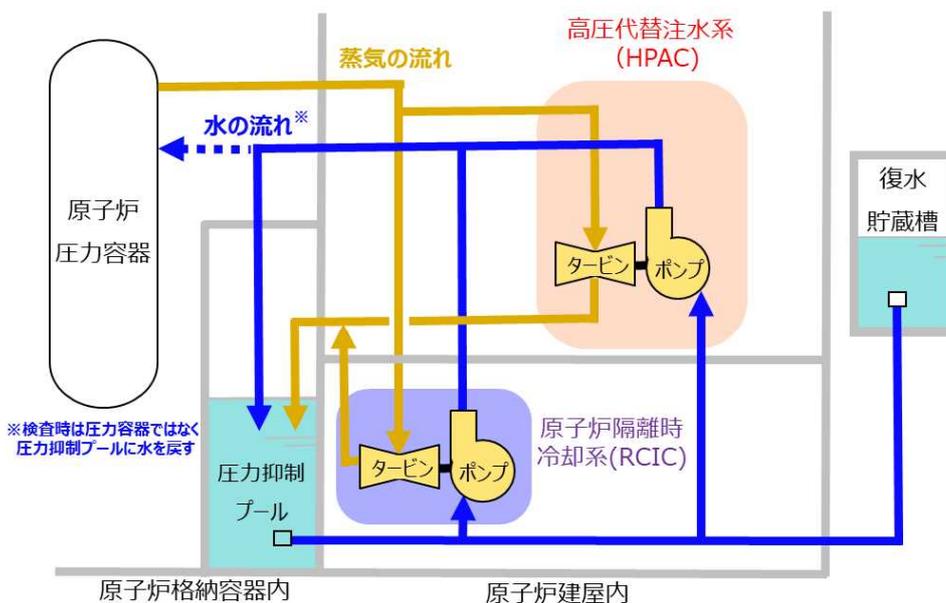
HPAC・RCIC系統イメージ図

- 原子炉起動後、原子炉で発生した蒸気により駆動する設備の検査を2件実施
 - ①原子炉隔離時冷却系(RCIC) ②高圧代替注水系(HPAC)
- 原子炉が「定格出力」に到達後、原子炉の出力を上げた状態における、プラント全体の総合的な運転状態を確認する検査を実施 (③総合負荷性能検査)

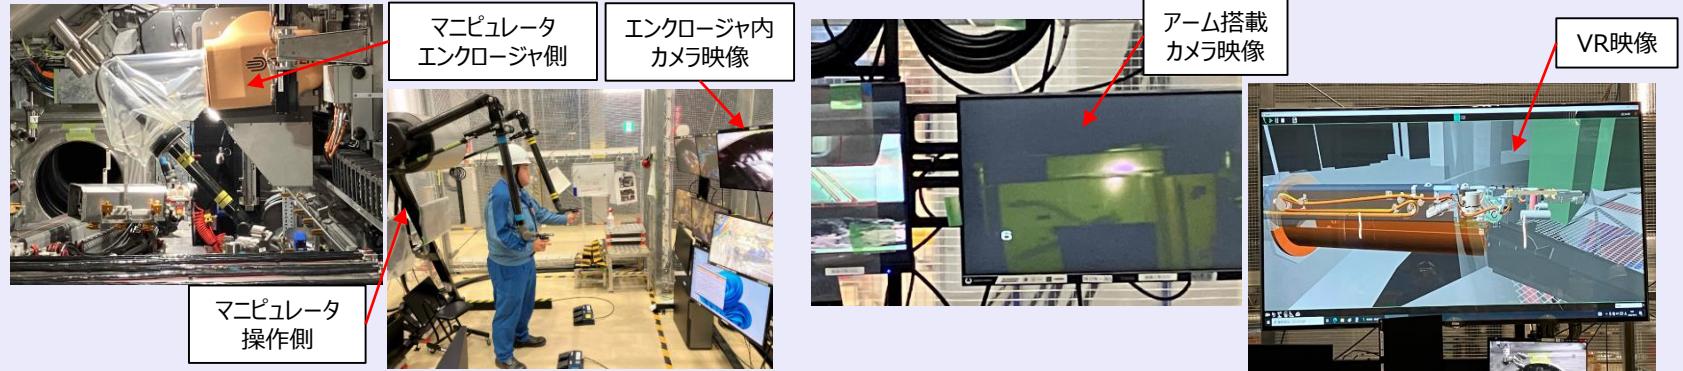
マニピュレータ操作状況

カメラ映像やVRを確認しオペレーションを実施

検証試験が順調に進めば、2025年度末にロボットアームを福島第一原子力発電所へ移送し、現地への据付作業を進めていく予定です。

なお、テレスコピ式装置のカメラ不具合事案を踏まえ、現地作業にて高い累積放射線量が想定される部位のロボットアーム搭載カメラについては当社で使用実績のあるカメラに変更することとしており、カメラの照射試験を継続して実施中です。

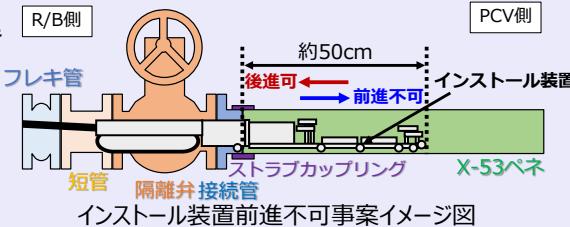
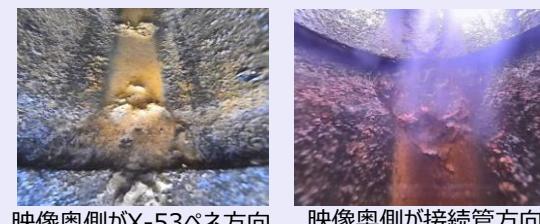
発生要因を調査するため、装置の先端に2つのカメラを追設し、配管内の状態確認を実施しました。

取得した映像を分析した結果、接続管とX-53ペネで若干の芯のずれがあることを確認しました。この結果から、装置が前進不可となる要因として、芯のずれに伴う“通過断面積の減少”、“クローラのグリップ力の低下”等が考えられると推測しました。

映像奥側がX-53ペネ方向 映像奥側が接続管方向

本調査は今後の堆積物調査や燃料デブリ取り出し横アクセスで重要となるX-6ペネトレーション(以下、ペネ)周辺やペDESTAL内の情報収集を目的としています。2025年12月1日、調査装置の動作確認を実施中、インストール装置(以下、装置)がX-53ペネ内で前進不可となったため、後進させシルボックス内に格納しました。

今後、得られたデータを詳細に分析するとともに、対策についても検討していきます。今後の工程については、模擬体によるモックアップの状況を踏まえて精査します。

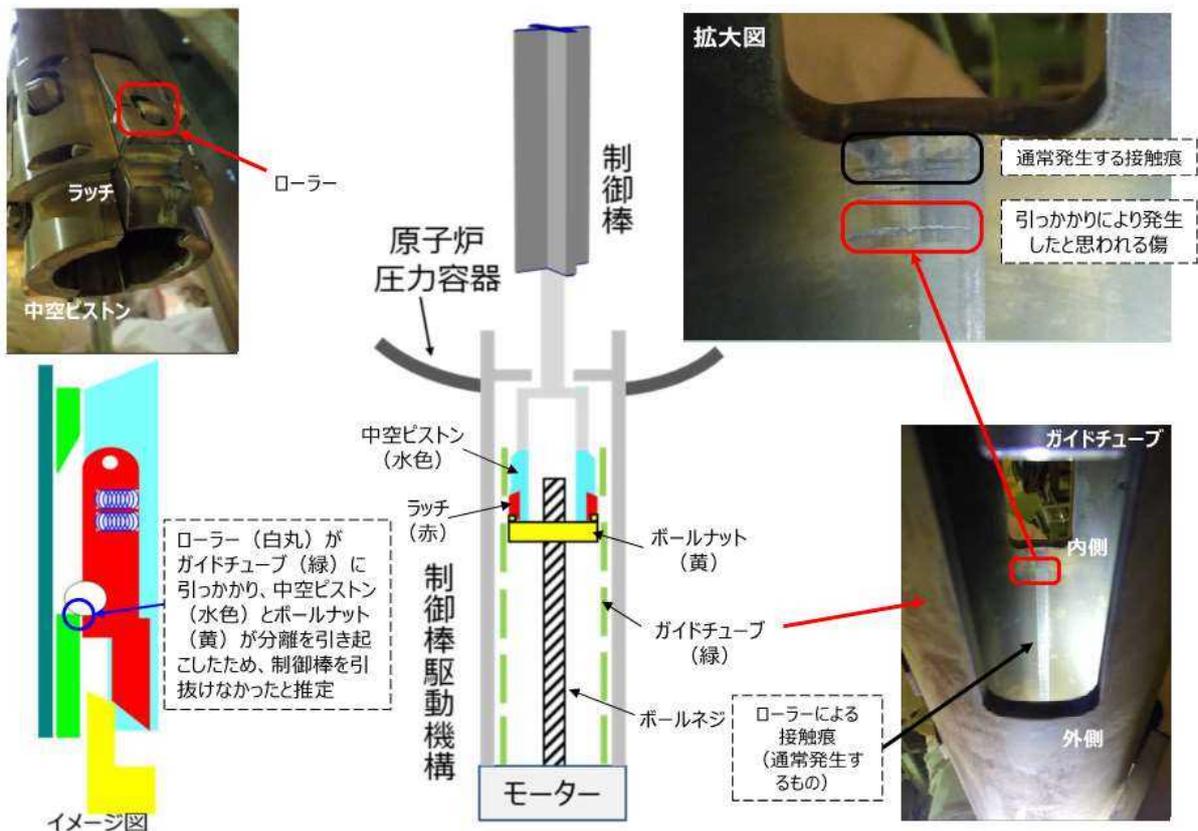
<制御棒駆動機構イメージ図>

不具合のあった制御棒駆動機構を分解調査したところ、ガイドチューブに通常では見られない傷が確認された。

傷の原因は、ラッチがボールナットにしっかり収まっていない状態で中空ピストンがガイドチューブ内を下降する際、ローラーの動きが固く、ローラーがガイドチューブに引っかかったことによるものと判断。

2. 不具合のあった制御棒駆動機構から中空ピストン、ボールナット、ガイドチューブを取り外し調査した結果、中空ピストンのラッチが十分に収納されていない場合、ラッチの先端がガイドチューブと当たる部分に傷があることが確認されました。

また、ラッチとボールナットのはめ合い部分にも、ラッチのスムーズな動きが阻害され強く接触していたと推測される痕があることがわかりました。これらのことから、ラッチの収納不良とローラーの固着が原因であると推定しております。

3. 今回は個体の特性や塵などが原因と考えており、当該制御棒駆動機構は予備品と交換いたしました。交換後、常駆動試験を実施、併せてモーターの動作状況を、通常では実施しないオシロスコープを用いて電流測定しました。この測定では引っ掛かり等、異常が生じている場合には、それに伴う抵抗により電流値の上昇傾向などの兆候が見られる可能性があることから、これらの分析を行い、異常兆候がないことを確認しました。他 204 体も同様の試験などを実施し、205 体全数において異常がないことを確認しております。

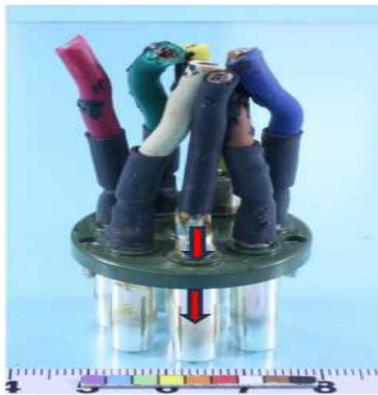
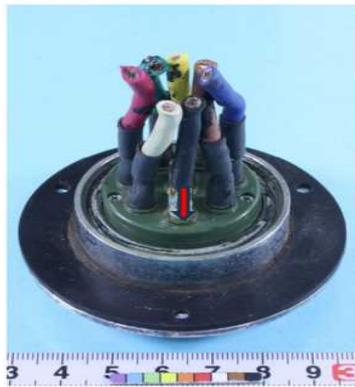
○凹側接続部の裏側（赤矢印がさびの原因の水の侵入経路）

- ① 凹側接続部の裏側（溶接部）から水が浸入
- ② 浸入した水によりさびが発生
- ③ 浸入した水とさびにより、本来は導通しない箇所が導通し、ガスタービン発電機が自動停止
