# 柏崎刈羽原子力発電所 6号機の 起動工程について

2026年1月21日

東京電力ホールディングス株式会社

柏崎刈羽原子力発電所

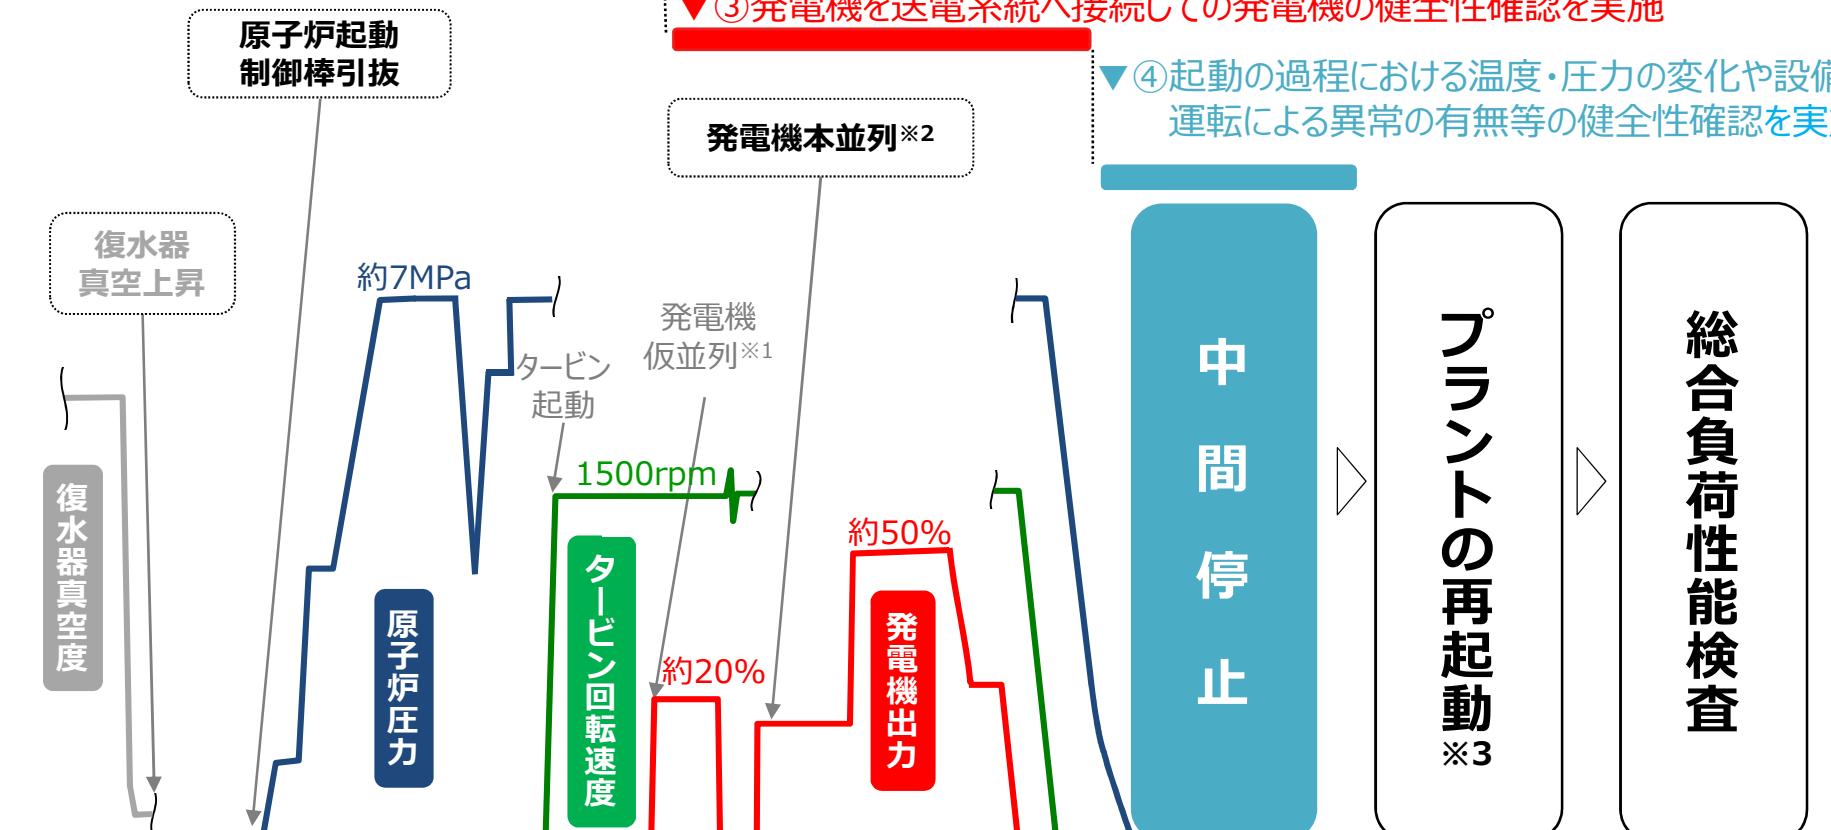
### 〈中間停止までのプラント起動曲線〉

(注) 本起動曲線は概要であり、実際の起動曲線とあわない場合もある

凡例
灰色 : 復水器真空度
青色 : 原子炉圧力
緑色 : タービン回転速度
赤色 : 発電機出力

▼①原子炉を起動し高温・高圧の状況下での原子炉設備の健全性確認や  
原子炉内の蒸気を使用しての注水・冷却系設備の使用前事業者検査を実施

▼②タービンへ原子炉内の蒸気を供給し、タービンを起動しての健全性確認を実施

▼③発電機を送電系統へ接続しての発電機の健全性確認を実施

▼④起動の過程における温度・圧力の変化や設備の  
運転による異常の有無等の健全性確認を実施

※1:発電機を試験的に送電系統へ接続  
※2:発電機を送電系統へ接続

※3:再度原子炉、タービンを起動、発電機を送電系統へ接続し、  
発電機出力を定格電気出力の約100%まで上昇させる

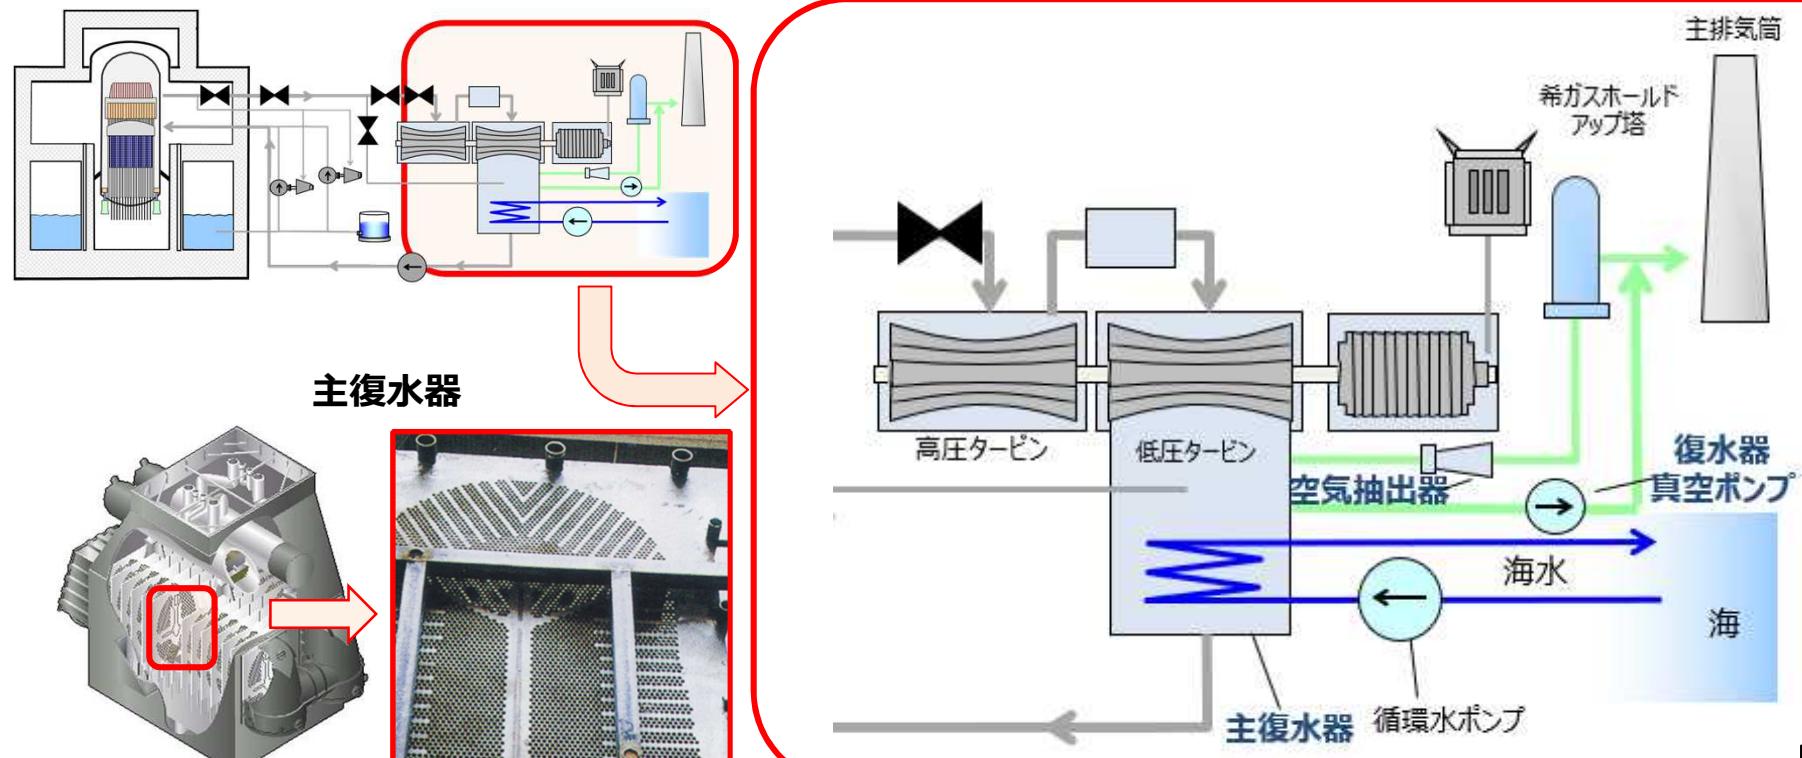
# ①復水器真空上昇

- タービンの出口側にある主復水器※を真空にすることで、出口側の圧力が低くなり、その圧力差でタービンの回転効率が上昇。このため、タービンの起動前に復水器真空ポンプを用いて主復水器内の空気を抽出し、真空状態にする  
※主復水器：タービンで使用した蒸気を、海水が通る多数の配管を通じて間接的に冷却し水に戻すための設備
- 真空上昇後、**主復水器が設計通り真空を維持できているかを確認**（インリーケ確認）

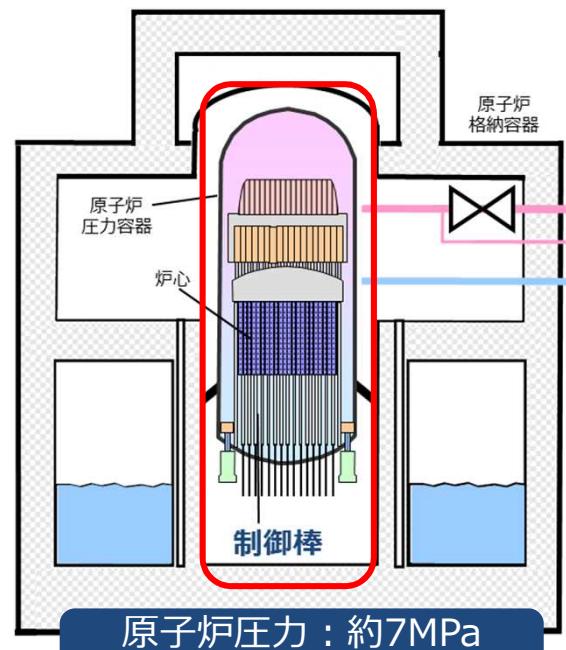
### ＜核分裂のイメージ＞

(制御棒に吸収される中性子が減少し、核分裂反応が開始)

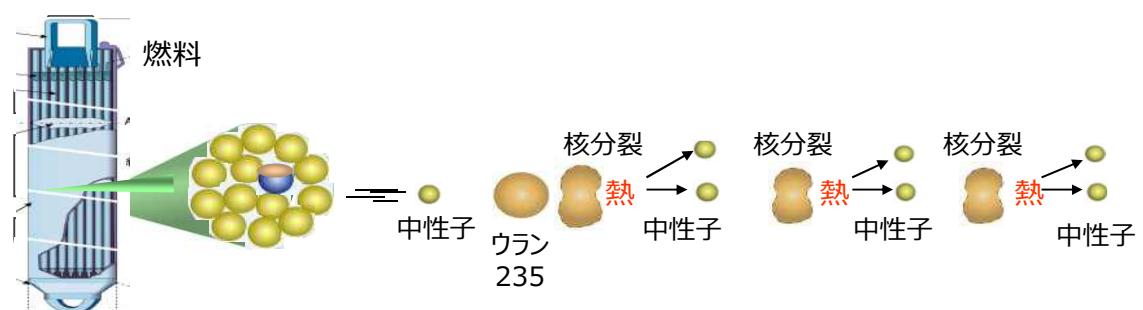
### ＜制御棒引き抜きから蒸気発生までのプロセス＞

- 205本ある制御棒を順に引き抜き、核分裂反応が連続して発生する状態（臨界）を確認
- 核分裂反応で生じた熱エネルギーによって、徐々に原子炉内の水の温度が上昇
- 原子炉内の水の温度が約100°Cに到達すると蒸気が発生し、原子炉内の圧力が上昇
- 原子炉圧力を約7MPa（定格圧力）まで上げ、高温・高圧の蒸気を作り出す  
(原子炉水温度：約286°C)

- 制御棒を引き抜き、原子炉を起動  
(制御棒に吸収される中性子が減少し、核分裂反応が開始)
- 205本ある制御棒を順に引き抜き、核分裂反応が連続して発生する臨界状態を確認
- 核分裂反応（臨界）で生じた熱エネルギーによって、徐々に原子炉内の水の温度が上昇
- 原子炉内の水の温度が約100°Cに到達すると蒸気が発生し、原子炉内の圧力が上昇
- 原子炉圧力を約7MPa（定格圧力）まで上げ、高温・高圧の蒸気を作り出す  
(原子炉水温度：約286°C)

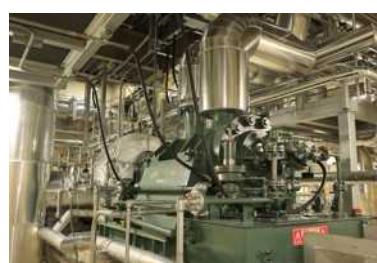
原子炉隔離時冷却系  
(RCIC)

- **原子炉隔離時冷却系(RCIC)**や新規制基準により新たに設置した**高圧代替注水系(HPAC)**※の**使用前事業者検査**を実施  
※既存の原子炉隔離時冷却系 (RCIC) に加え、原子炉圧力容器内へ注水できる設備の多様化、更なる安全性、信頼性の向上を図る観点から、高圧代替注水系 (HPAC) を設置
- 検査にあたっては、原子炉内の蒸気を使用した運転を行い、水や蒸気の漏えい有無、ポンプの異音・振動の有無、注水流量等を確認

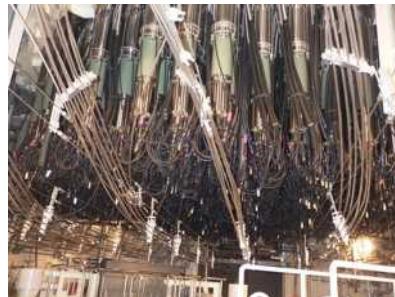
制御棒駆動機構

- 制御棒を全挿入し、**原子炉格納容器内の機器・配管が、高温・高圧の状況下においても健全であることを確認**
- 原子炉停止後、機器・配管の外観点検、漏えいの有無、振動・熱膨張による影響の有無等を確認
- 再度、原子炉起動のため、制御棒を引き抜き臨界状態とし、原子炉圧力を約7MPaまで上げ、高温・高圧の蒸気を作り出す

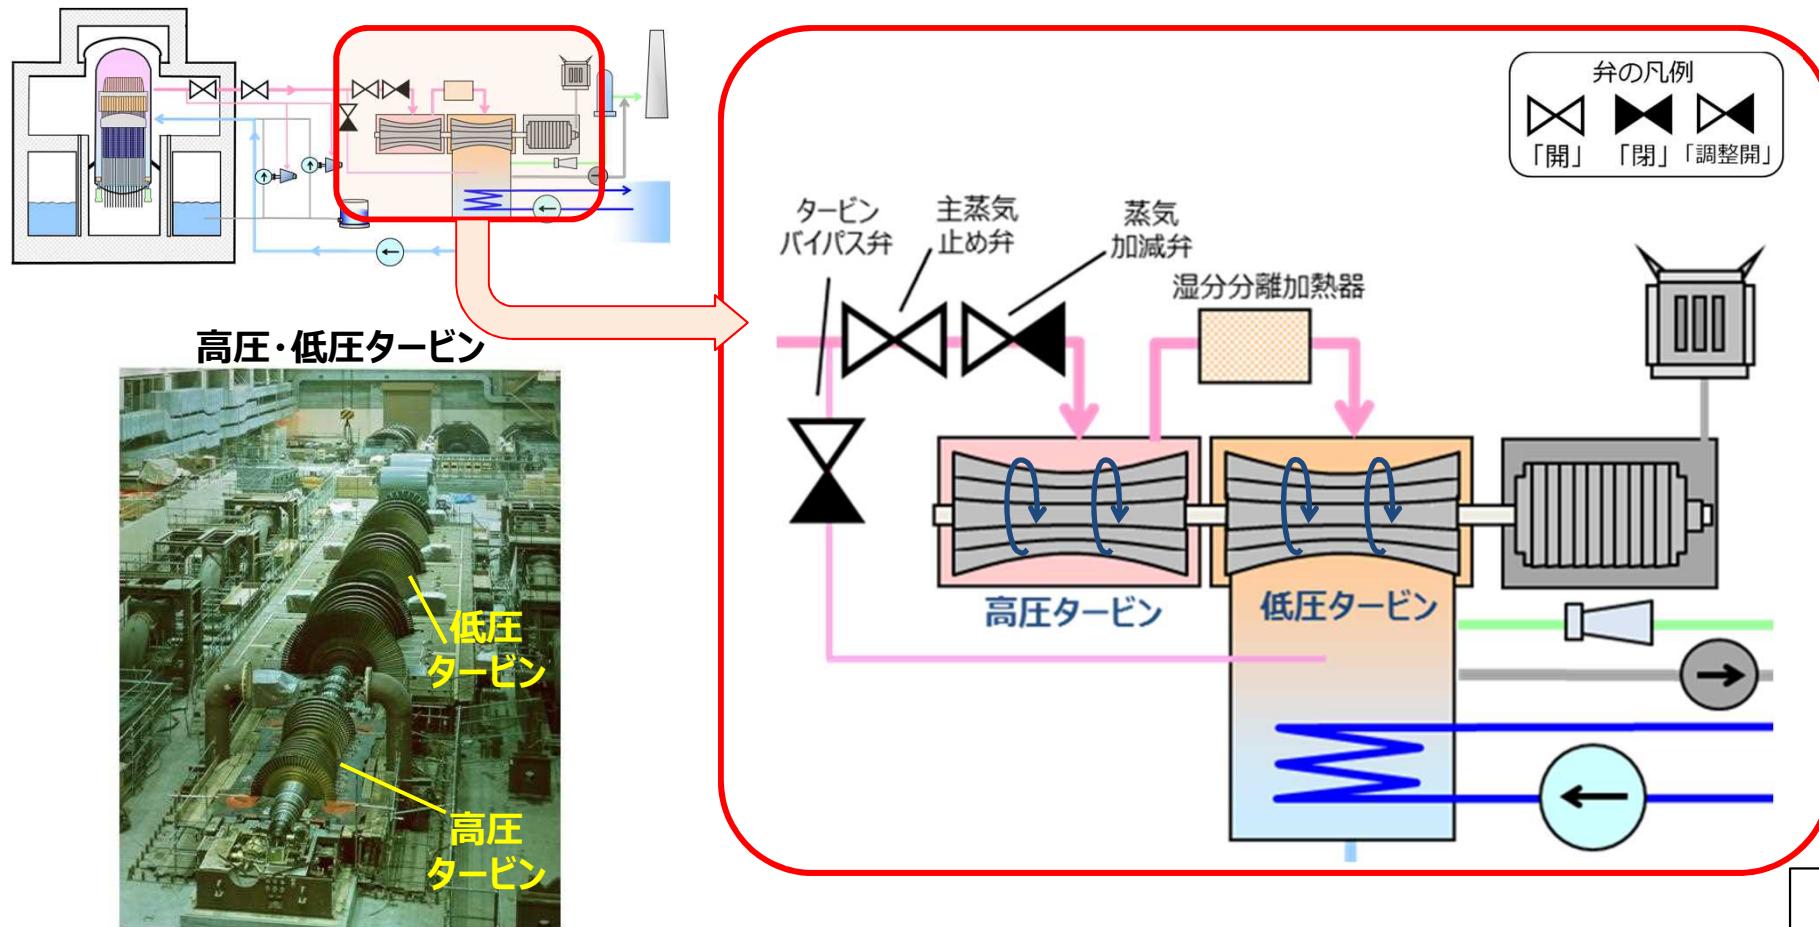
- 原子炉内の蒸気を高圧タービンおよび低圧タービンに供給し、タービンを起動
- タービンの回転数を「1,500回転/分（定格回転数）」まで上昇させ、異音・振動の有無等、発電していない状態でのタービンの健全性を確認

- 原子炉内の蒸気を高圧タービンおよび低圧タービンに供給し、タービンを起動
- タービンの回転数を「1,500回転/分（定格回転数）」まで上昇させ、異音・振動の有無等、発電していない状態でのタービンの健全性を確認

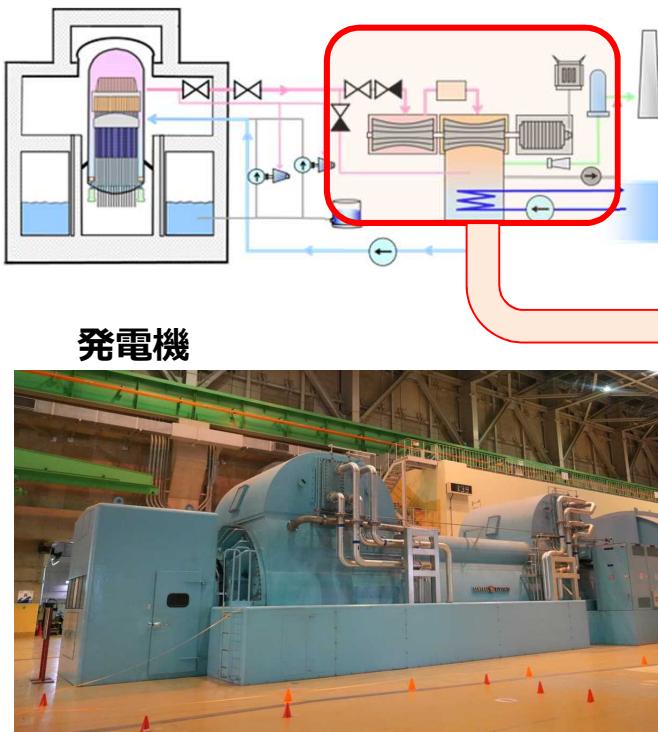
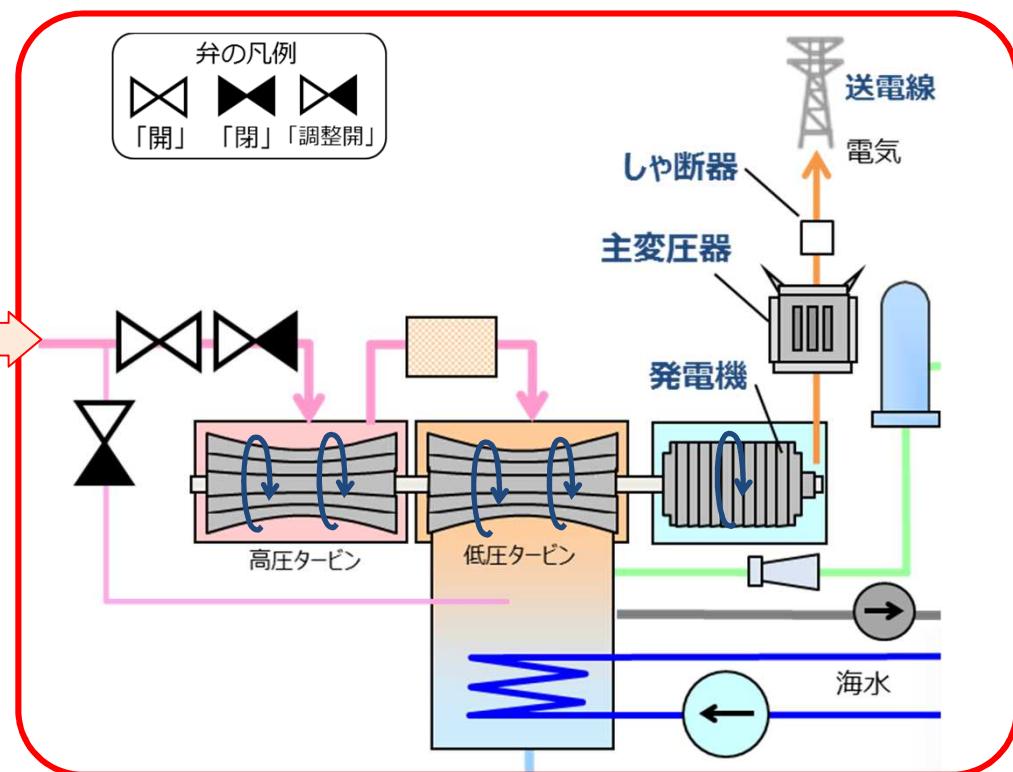
- 発電機を試験的に送電系統へ接続（仮並列）し、発電機出力を定格電気出力の約20%（約27万kW）まで徐々に上昇させ、発電機の運転状態を確認
- その後、一度送電系統から切り離し（発電機出力を0%に下げる）、タービン保護装置の健全性確認として、タービンの回転を定格回転数以上に上昇させ、自動でタービンが緊急停止することを確認（タービン過速度トリップ試験）
- 再度、発電機を送電系統へ接続（本並列）し、発電機出力を定格電気出力の約50%（約68万kW）まで徐々に上昇させ、発電機の運転状態を確認

- 発電機を試験的に送電系統へ接続（仮並列）し、発電機出力を定格電気出力の約20%（約27万kW）まで徐々に上昇させ、発電機の運転状態を確認
- その後、一度送電系統から切り離し（発電機出力を0%に下げる）、タービン保護装置の健全性確認として、タービンの回転を定格回転数以上に上昇させ、自動でタービンが緊急停止することを確認（タービン過速度トリップ試験）
- 再度、発電機を送電系統へ接続（本並列）し、発電機出力を定格電気出力の**約100%（約135.6万kW）**まで徐々に上昇させ、発電機の運転状態を確認する

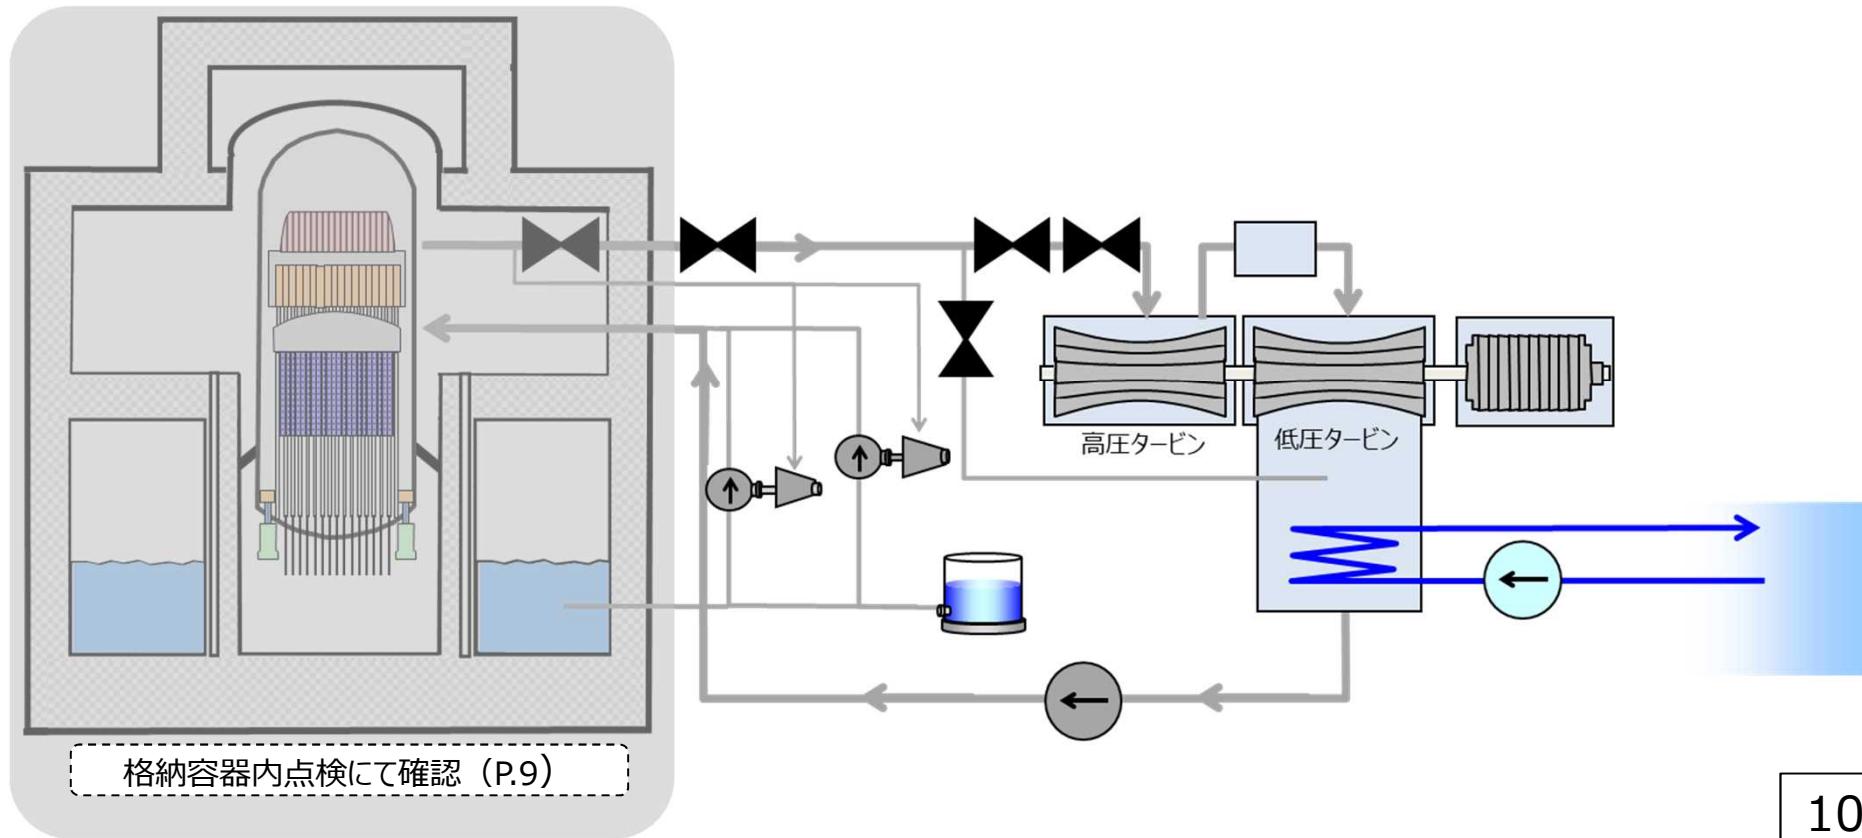
## ④中間停止

- 発電機を送電系統から切り離し、一度原子炉を停止（中間停止）
- 主にタービン系統について、起動の過程における温度・圧力の変化や各設備の運転による振動等により設備・機器等に異常等がないか確認
- また、起動作業の中での軽微な不具合等を確認した場合は、その保全対応も実施

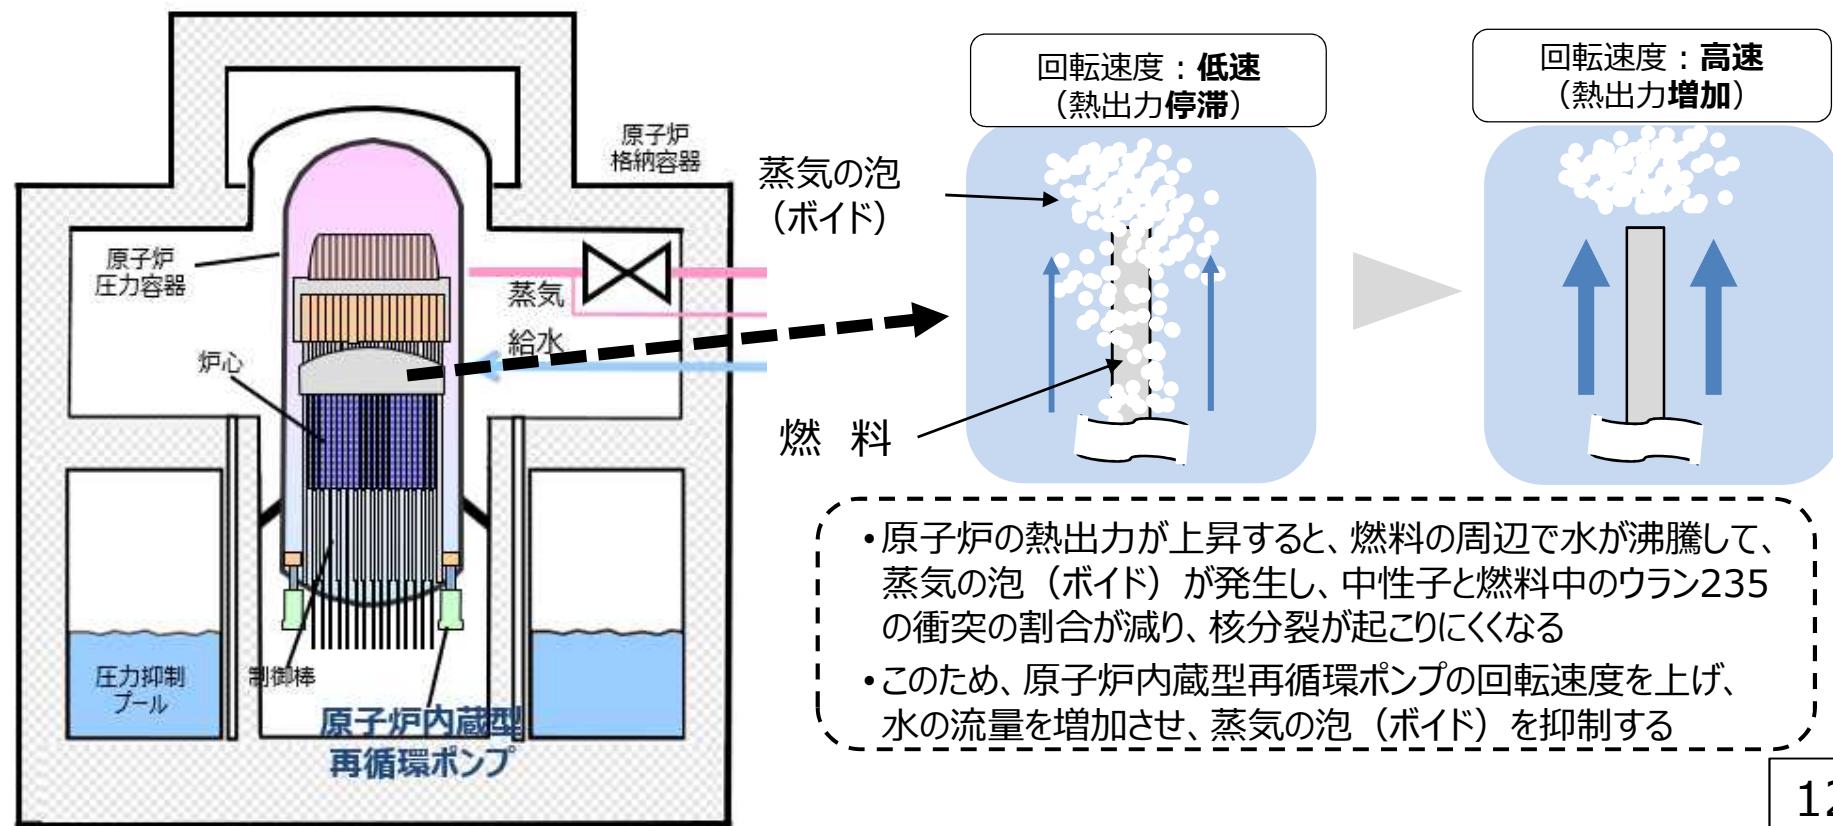
- 定格まで熱出力を上昇させるため、原子炉内蔵型再循環ポンプの回転速度を上げ、炉心を通過する水の流量を増加させ、蒸気の泡（ボイド）を抑制することにより、核分裂を起こしやすくする
- これにより、炉心の蒸気の泡（ボイド）の量が減り、核分裂が多く起こることで、熱出力が上昇し定格熱出力392.6万kWに到達（定格熱出力一定運転※）  
※発電効率向上のために、原子炉で発生する熱を調整し運転中の熱出力を一定にする運転

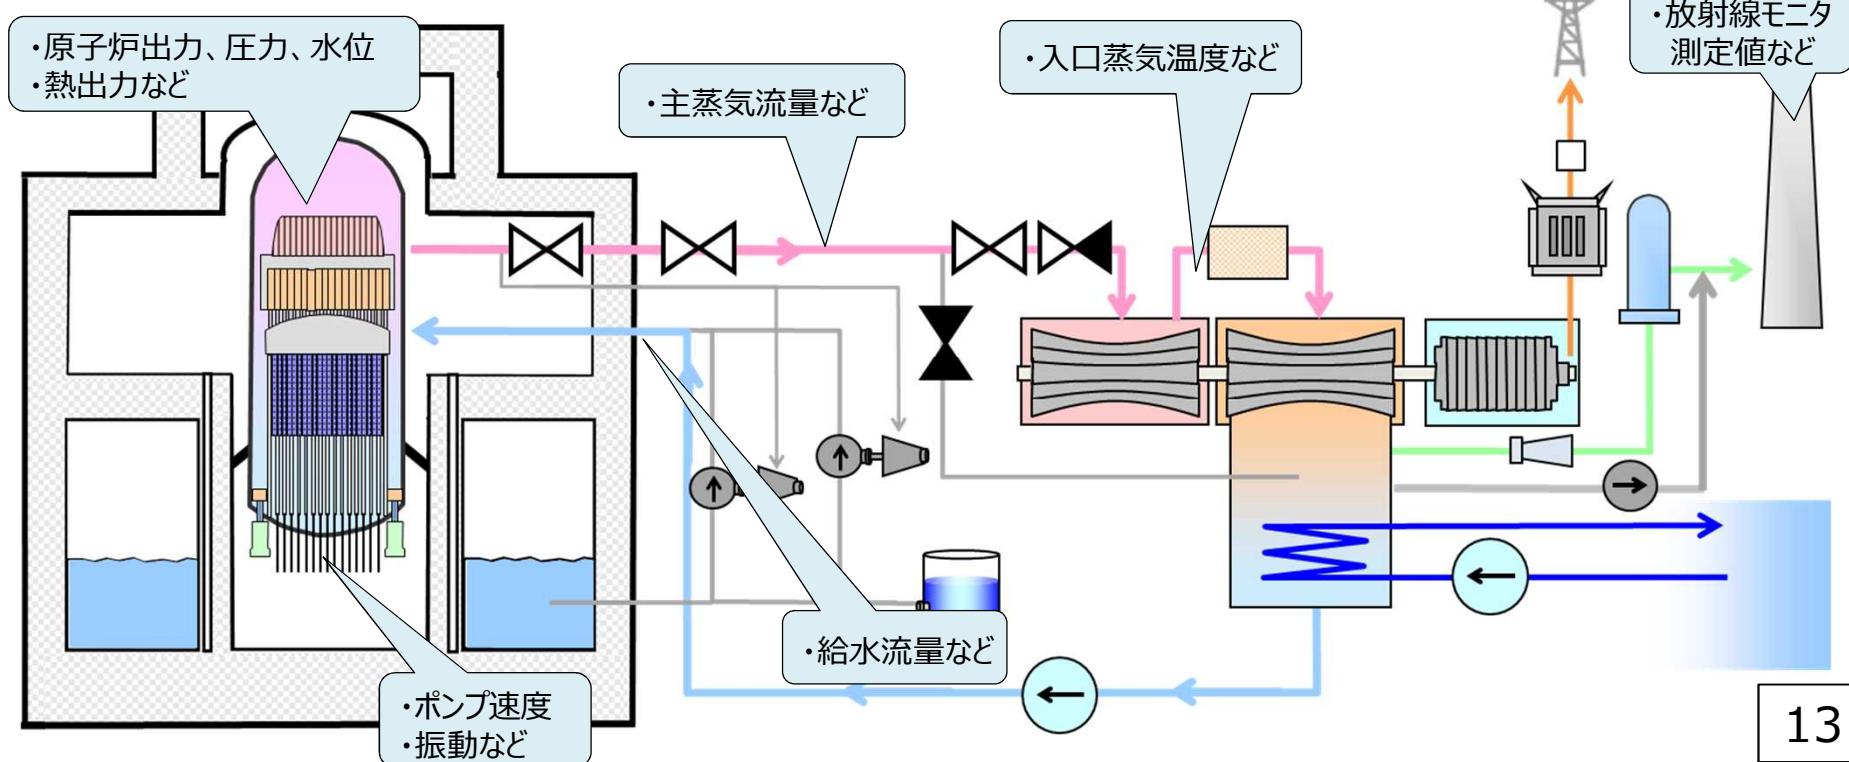
### < 主なデータ記録項目 >

- 原子炉が定格熱出力に到達し、運転状態が安定した段階で、使用前事業者検査の最終検査として、各設備の圧力、流量などのデータを記録し、プラント全体が正常に機能していることを総合的に確認（総合負荷性能検査）
- 本検査にあわせて、原子力規制委員会が使用前確認※を実施  
※ 使用前事業者検査が適切に行われ、終了していることを原子力規制委員会が確認
- 確認の結果問題がなければ、原子力規制委員会より使用前確認証が交付され、その時点から営業運転開始となる

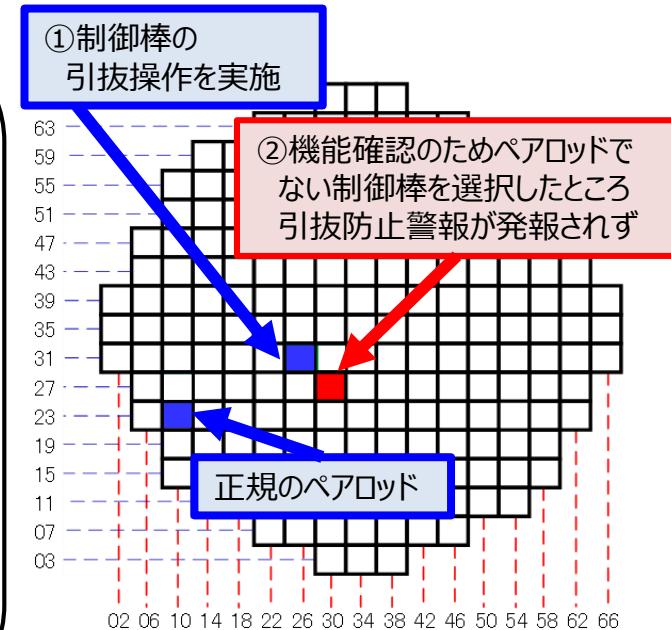
## 制御棒引抜インターロック確認

- 原子炉停止中（原子炉モードが「燃料取替」）のみの安全機能の確認であり、起動時や運転中は実施しない
- 制御棒1本を引き抜いた状態で他の制御棒を操作するための選択をしても、引抜防止機能（インターロック）が働き、警報が発報することを確認する
- なお、6号機（ABWR）の水圧制御ユニットは、1基で2本の制御棒を動かす（ペアロッド）ため、ペアロッドの制御棒2本を動かす選択をした場合は、引抜防止機能は働かず警報も発報しない  
※ペアロッドの制御棒は2本抜いても未臨界状態が保たれる

- 2026年1月17日(土)、6号機起動前の制御棒引抜試験において、当該制御棒の引き抜きを実施後、ペアロッド以外の制御棒を選択したところ、インターロックが働く際の警報が発報されない事案が発生
- 試験を中止し、引き抜いた制御棒は全挿入位置に戻し、安全を確保
- また保安規定で要求される措置として、制御棒の引抜操作ができないよう全制御棒の電源をオフ
- これまで定期検査中などに同じ試験を行っているが、同様の事案は発生していない
- なお運転員は、原子炉モードが「燃料取替」である時、ペアロッドでない他の制御棒を引き抜かないよう手順で定めている

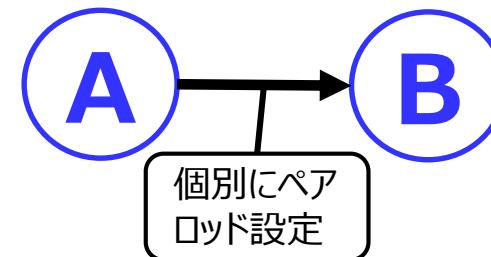
〈Aを最初に選択した場合〉

- 原因調査の結果、制御棒のペアロッドの設定データに複数誤りがあることが判明
- A**を選択した際のペアロッドは **B** と正しく設定されていたものの、**B**を選択した際のペアロッドが **C** にも設定されていた（このため、引抜防止警報が発報されなかった）
- 原因としては、**A**は個別に**B**を設定していたものの、**B**は誤った数式により**C**にも設定していた

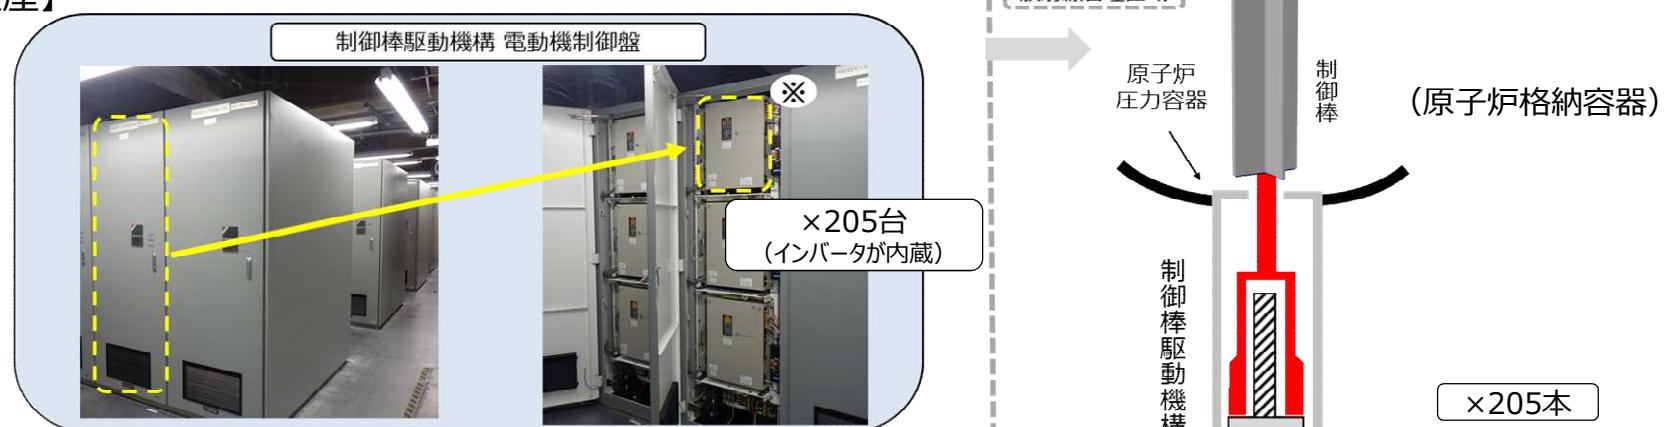
## 【原子炉建屋】

- 1月22日午前0時28分、原子炉起動操作中、制御棒の引き抜き操作を行っていたところ、1本の制御棒の電動機制御盤の警報（インバータ故障）が発生し、起動操作を中断
- 制御盤の部品（インバータ）の状態確認にて、出力波形に乱れがあったことから、予備品※と取替を実施
- その後、制御棒の引き抜き操作を再開したところ、午前8時3分に再度、電動機制御盤の警報（インバータ故障）が発生
- 原因調査に時間を要するため、午後3時30分、プラントを計画的に一旦停止する事を判断
- 1月23日午前0時3分までに電動駆動にて全制御棒を挿入し、午前0時13分、原子炉未臨界を確認（原子炉停止）
- なお、制御棒駆動機構自体および水圧制御ユニットには異常はなく、緊急停止も可能な状態

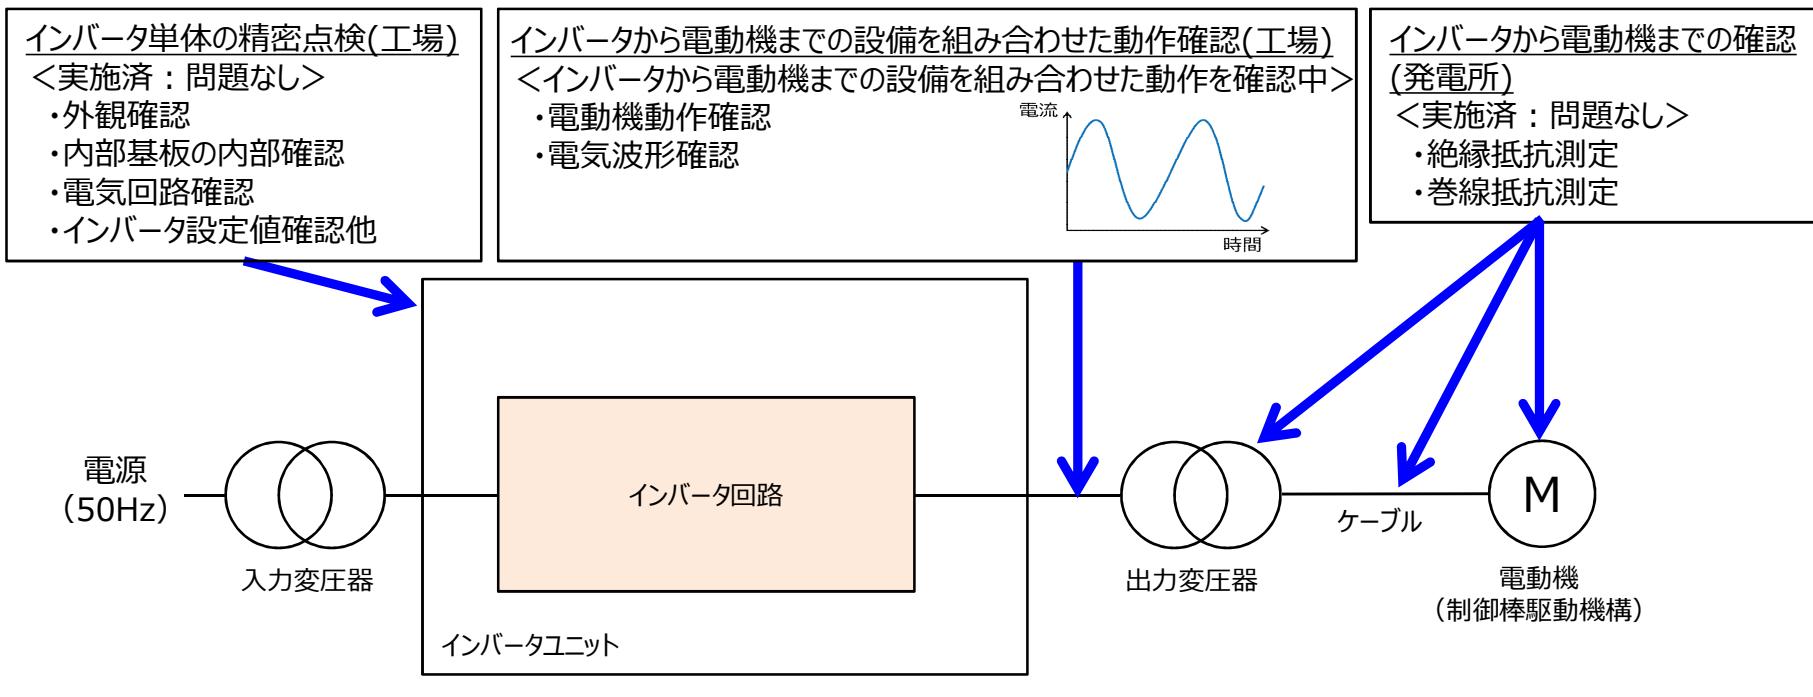
## 【調査項目・内容】

- 当社** : 警報発生時の運転状態の確認、原因調査結果を踏まえた対策立案・水平展開  
研究所で、他に要因が無いかを確認
- メーカー** : インバータ単体の精密点検および、インバータから電動機までの設備を組み合わせた確認  
他メーカーにて、第三者目線で他に要因が無いかを確認

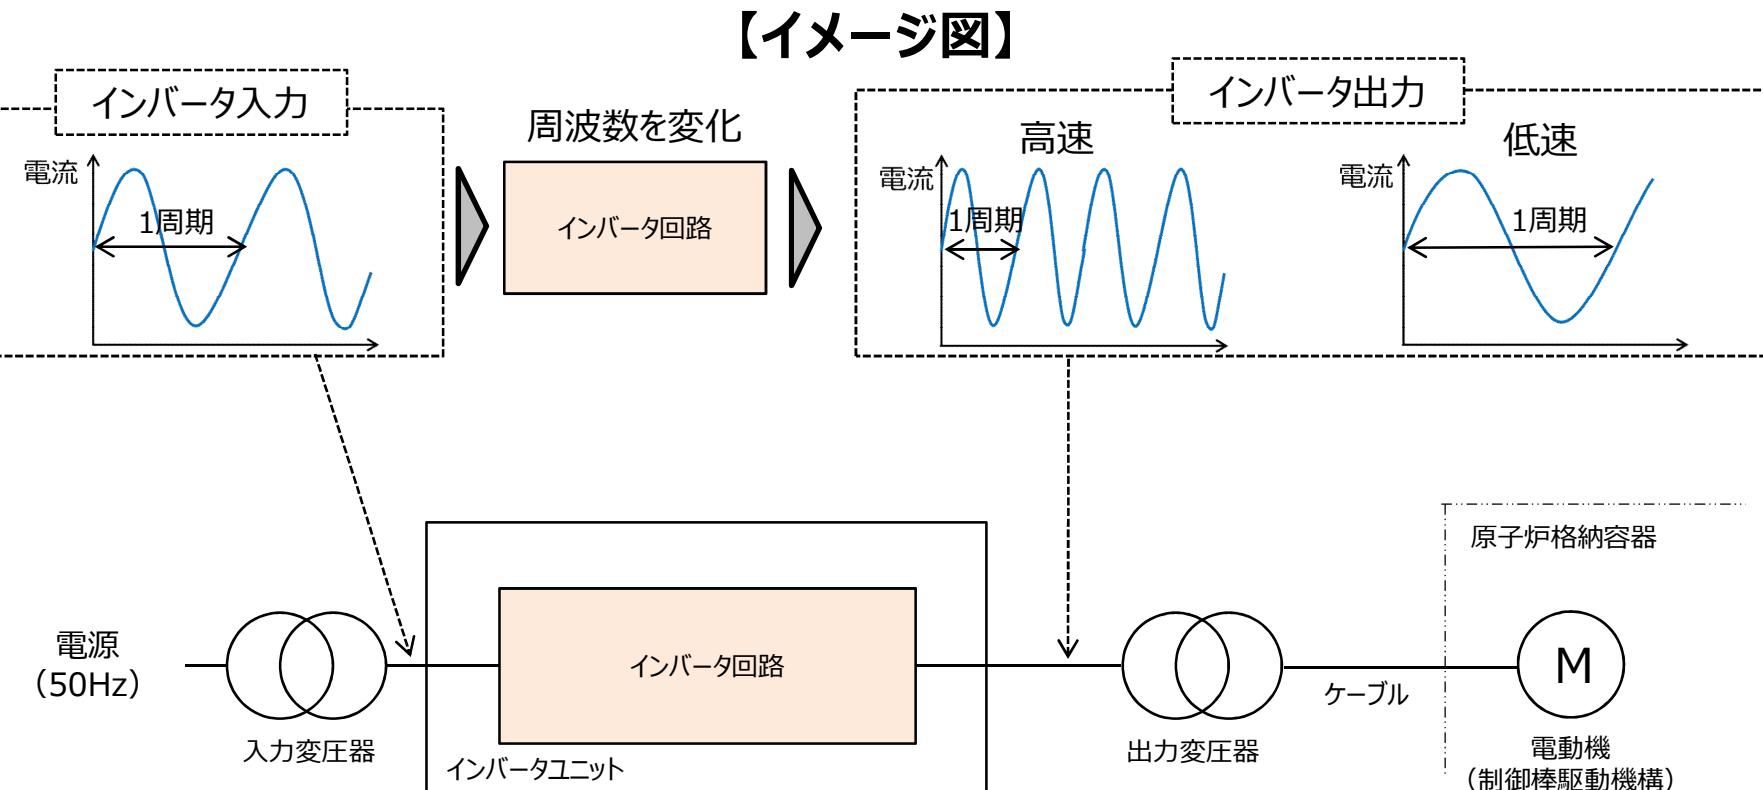
## 【参考】制御棒駆動機構におけるインバータの役割

- インバータは制御棒の挿入/引き抜き時に、設計で定めた速度に变速（低速/高速）させるため、周波数を変化させて電動機の速さを制御するもの
- 制御棒駆動機構の電動機制御盤の警報は、インバータより下流の設備（電動機）を保護するために、何らかの異常を検知した場合に、電気の供給を停止したことを知らせるためのもの

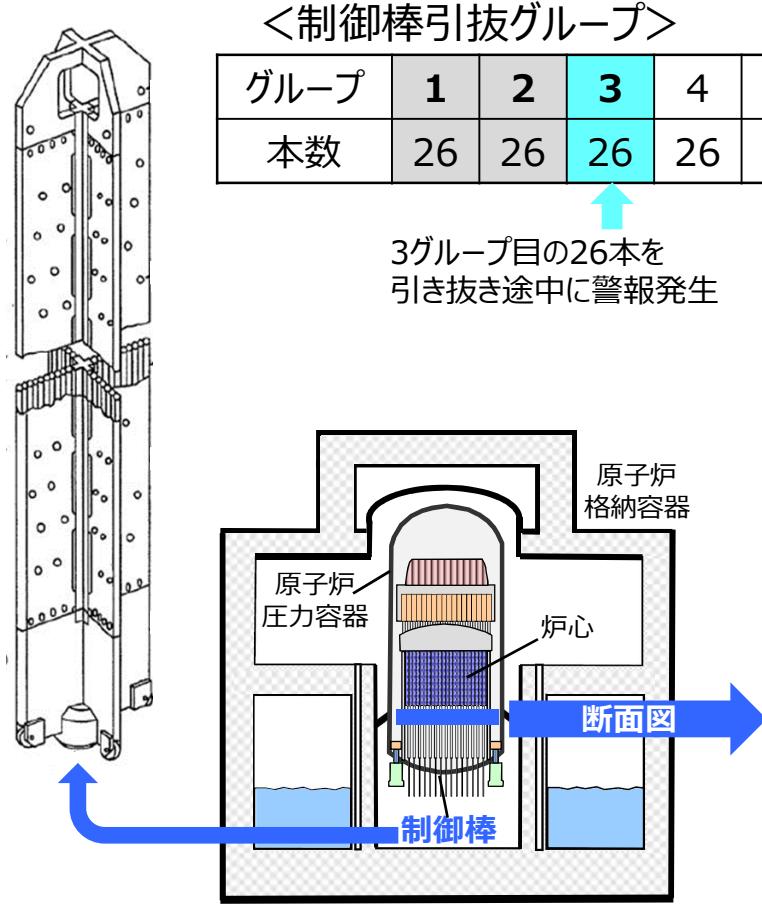
## 【参考】制御棒引き抜き

- 6号機の制御棒引き抜き作業は、予め決められた設計上の手順に基づき、グループごとに、**複数の制御棒を同時に引き抜いていく**
- 1月22日午前0時28分、グループ2まで（52本）を全引抜し、次のグループ26本を引き抜いている途中（162ステップ/200ステップ）に警報が発生し、起動操作を中断
- 1月23日午前0時3分までに制御棒を全挿入

…警報が発生したロケーション
