## 第275回「地域の会」定例会資料〔前回定例会以降の動き〕

# 柏崎刈羽原子力発電所 6号機の起動工程について

# 東京電力ホールディングス（株）福島第一原子力発電所の廃止措置等に向けた中長期ロードマップ進捗状況（概要版）

建屋周辺の地下水位、汚染水発生量の状況  
(2025年度の汚染水対策の進捗)

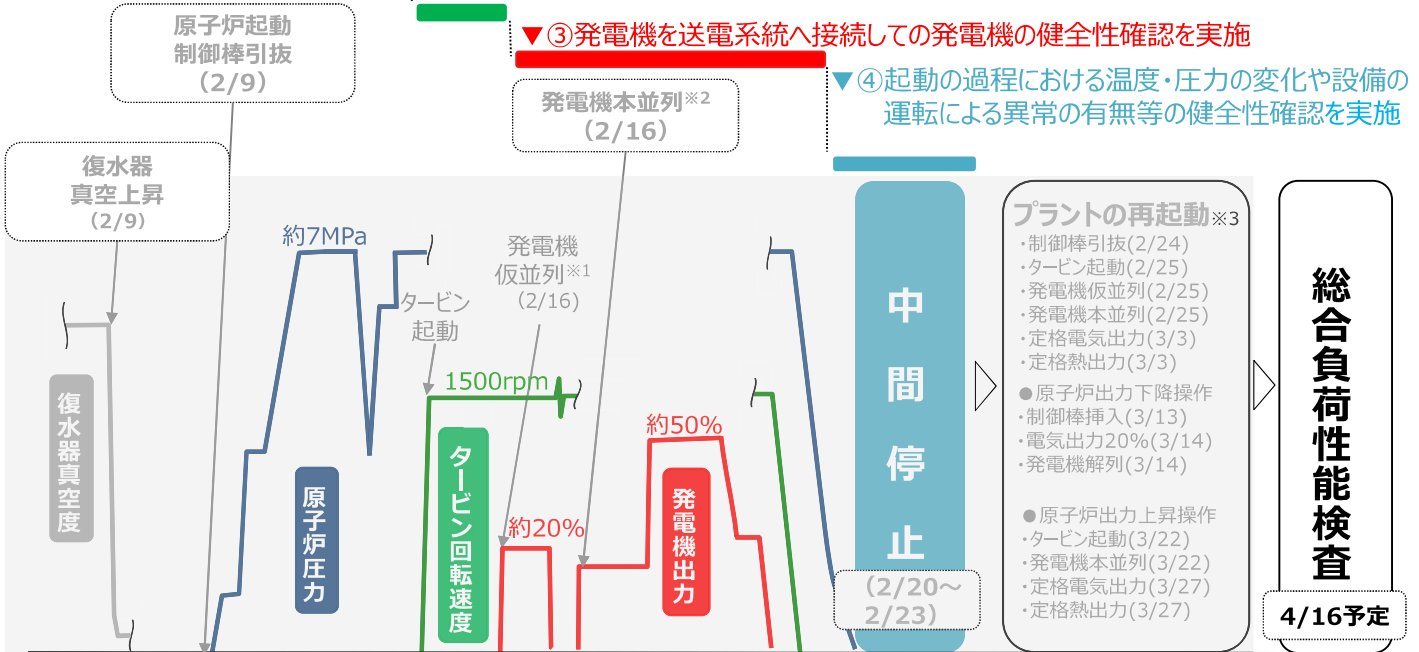
## <中間停止までのプラント起動曲線>

▼①原子炉を起動し高温・高圧の状況下での原子炉設備の健全性確認や原子炉内の蒸気を使用しての注水・冷却系設備の使用前事業者検査を実施

▼②タービンへ原子炉内の蒸気を供給し、タービンを起動しての健全性確認を実施

▼③発電機を送電系統へ接続しての発電機の健全性確認を実施

▼④起動の過程における温度・圧力の変化や設備の運転による異常の有無等の健全性確認を実施

※1: 発電機を試験的に送電系統へ接続  
※2: 発電機を送電系統へ接続

※3: 再度原子炉、タービンを起動、発電機を送電系統へ接続し、発電機出力を定格電気出力の約100%まで上昇させる

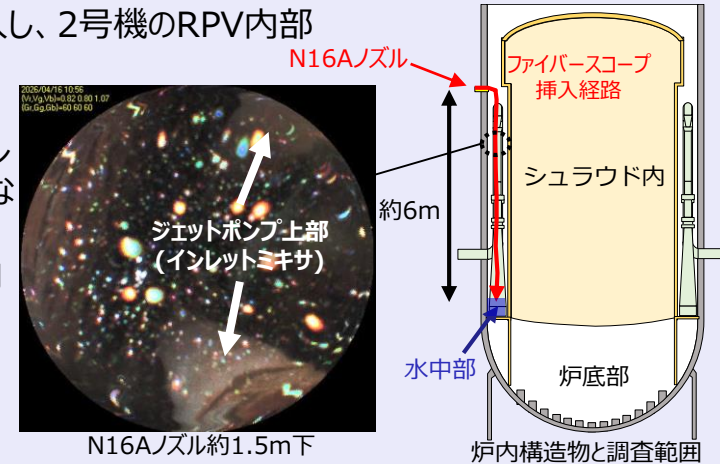
### 2号機 既設原子炉水位計装配管を活用したRPV内部調査について

これまで原子炉圧力容器(以下、RPV)内に残存する燃料デブリの取り出しに必要な調査は実施されていませんでした。今回、RPV内部の線量データと映像を取得するため、習熟モックアップを実施した上で、早期にアクセス可能なN16Aノズルに繋がる原子炉水位計装配管からファイバースコープを作業員が挿入し、2号機のRPV内部(シュラウド外側)の底部方向に約6m下まで降下させて行いました。

調査の結果、RPV内部の線量測定及び映像取得ができました。線量データはCs-137換算で最大で約4.7Gy/hであり、N16Aノズルから約4m下まで線量は上昇傾向でしたが、それ以降は低下傾向となりました。映像からシュラウド等に有意な変形は確認されませんでした。以上より、燃料デブリの位置推定は難しいものの、線量分布の傾向(ピーク位置等)から通常炉の燃料装荷位置とは異なることが推測されます。

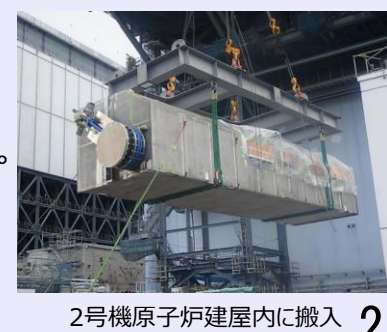
### 2号機 PCV内部調査・試験的取り出し作業の状況

エンクロージャ内の結露対策として、防水性を高めるためコーキング処理を実施しました。コーキング処理後に改めて検証試験を行い、防水対策の有効性を確認しました。これによりJAEA楡葉遠隔技術開発センターでのすべての性能確認が完了したことから、ロボットアームを2026年4月7日に同センターから福島第一原子力発電所構内の保管場所に搬送し、4月21日より2号機原子炉建屋への搬入作業を開始しました。

3～4か月かけて装置の据付作業を行い、PCV内部調査・デブリ採取の着手は、2026年夏頃の予定です。
