## 第 279 回「地域の会」定例会資料〔前回定例会以降の動き〕

# 東京電力ホールディングス（株）福島第一原子力発電所の廃止措置等に向けた中長期ロードマップ進捗状況（概要版）

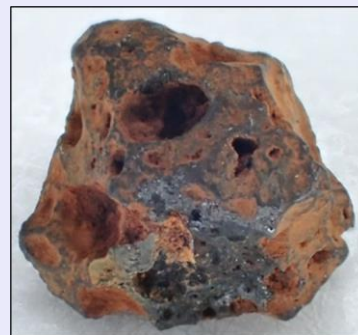
＜燃料デブリサンプル外観＞  
（約5mm×約4mm）

試験的取り出し作業により、2号機ペDESTAL底部の燃料デブリを2回にわたり別の場所から取得しました。このうち、2回目に採取した燃料デブリの分析結果についての続報となります。

1回目に採取した燃料デブリの分析結果とほぼ同様の示唆が得られました。被覆管やチャンネルボックス等のジルコニウムの成分や構造材成分を巻き込んでいると考えられること、炉心のある程度広い範囲で燃料が混合した可能性が考えられること、放射性セシウム濃度が低いこと等が明らかになりました。また、サンプル内部に空隙が広く分布しており、破碎しやすい構造であったと考えられ、今後の取り出し工法・工具検討の基礎情報が得られました。
