## 第 280 回「地域の会」定例会資料〔前回定例会以降の動き〕

6号機 非常用ディーゼル発電機（B）不具合による運転上の制限からの逸脱について  
（公表区分Ⅱ）

6号機 非常用ディーゼル発電機（B）不具合による  
運転上の制限の逸脱からの復帰について  
（公表区分Ⅱ）

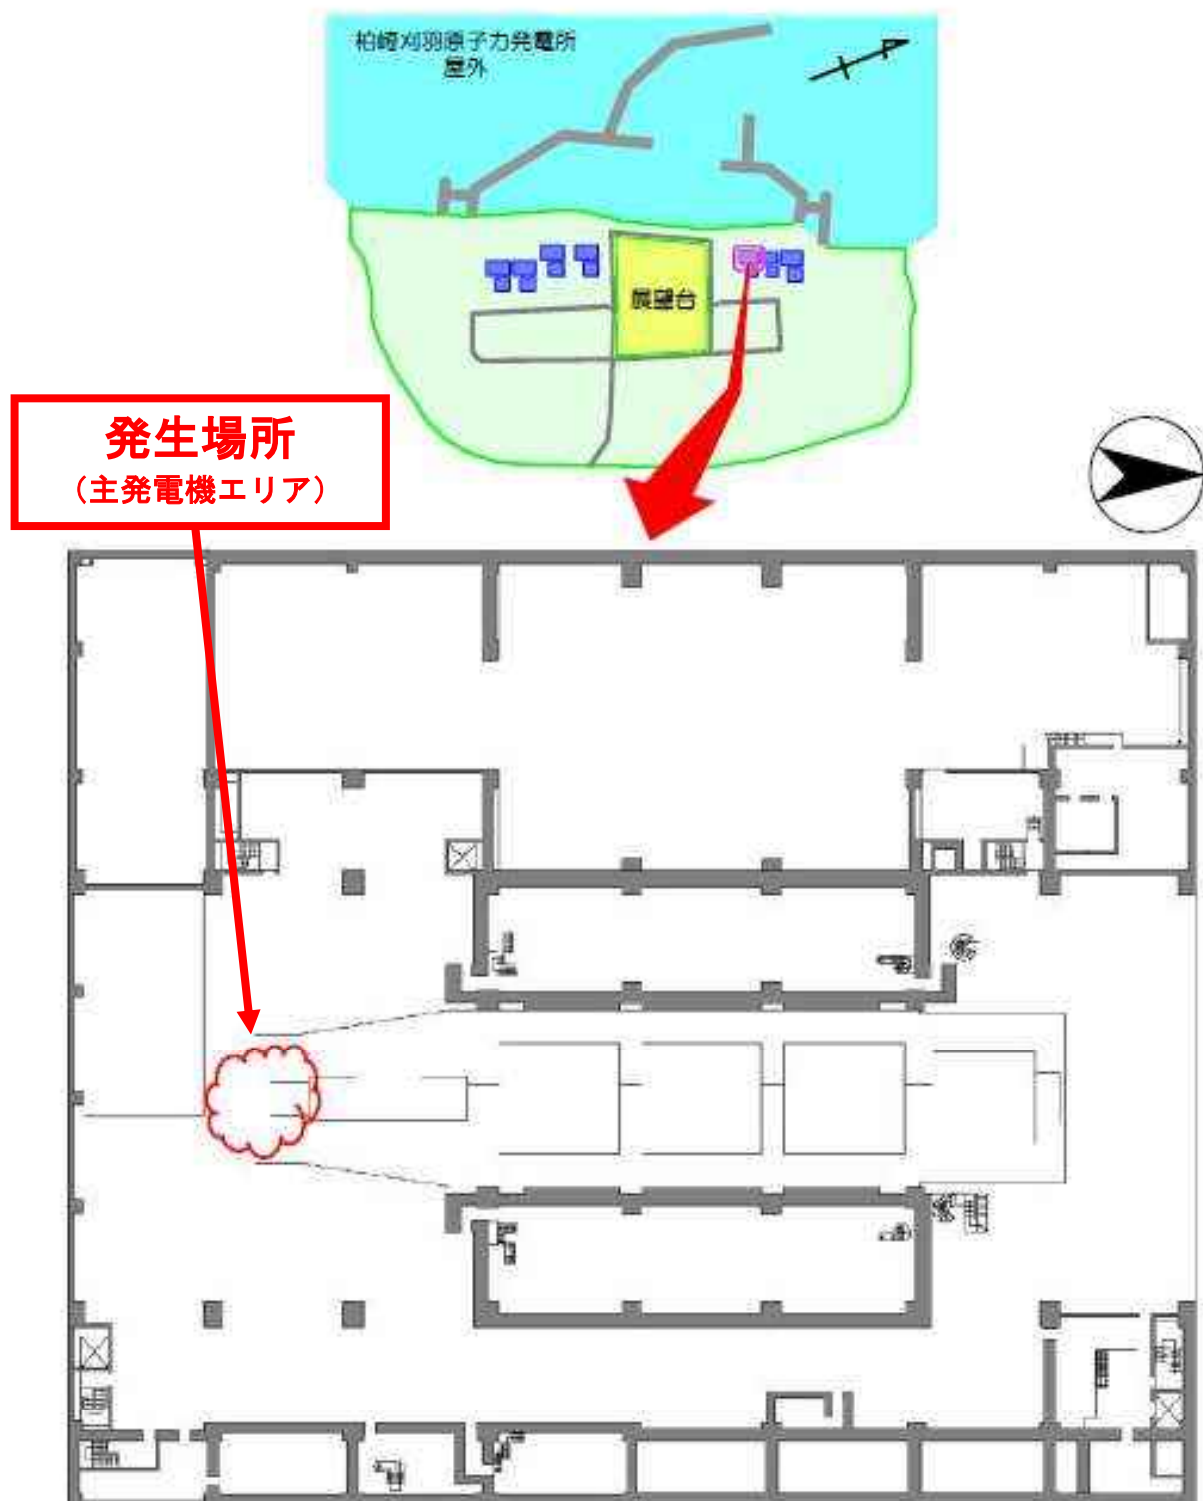
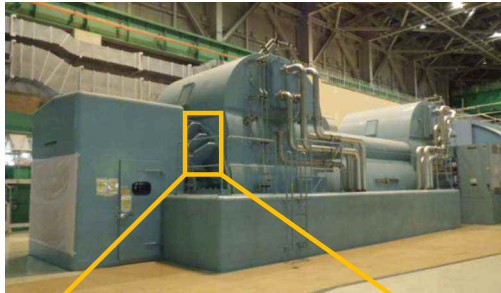
# 発生場所概略図

| 不適合の概要 | <p>2026 年 9 月 7 日午前 10 時 15 分頃、7 号機タービン建屋 2 階の主発電機エリアにて、主タービンの油系ポンプを起動したところ、主タービンの発電機側軸受の軸振動計を取り外した開口部から、潤滑油が漏えい（約 20L）していることを確認しました。</p> <p>そのため、油系ポンプを停止し、午前 10 時 18 分に漏えいは止まっております。</p> <p>漏れた潤滑油はすでに拭き取りを行っており、当該エリア外への流出はなく、環境への影響はありません。</p> <p>なお、潤滑油の漏えいがあったことから、一般回線にて公設消防へ連絡しました。</p> | |

柏崎刈羽原子力発電所 7号機 タービン建屋 2階

7号機 主発電機

| 対応状況 | 今後、油が漏えいした原因調査を実施し、再発防止対策を講じてまいります。 | |

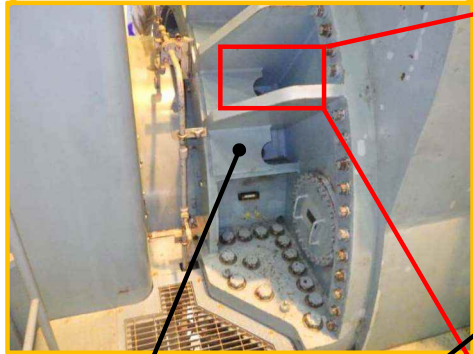
7号機 主タービン・主発電機 概略図

第10軸受

軸振動計

- ・キャップ・軸受内部に設置（1つの軸に2つある）
- ・ケーブルを軸受外部にある振動検出器に接続

漏れ発生時、軸振動計の損傷を防ぐために  
軸振動計を外して作業を実施していた

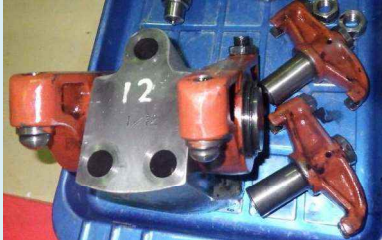
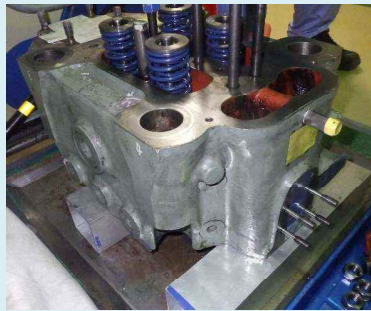
取外したシリンダヘッド

- 点検の結果、冷却水の漏えいが確認されたのは、No.12のシリンダヘッドの1箇所のみ
- また、当該シリンダヘッド以外の機器等については、非常用ディーゼル発電機（B）の機能に影響するような異常がないことを確認
- そのため、当該シリンダヘッドについて予備品と交換し、潤滑油についても入れ替えを実施
- 点検終了後に実施した非常用ディーゼル発電機（B）の確認運転において、正常に動作したことから、2026年9月17日午後9時21分に運転上の制限の逸脱からの復帰を判断

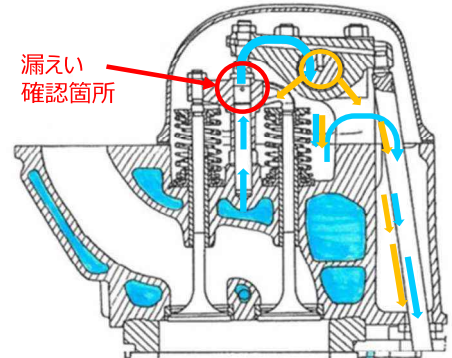
シリンダヘッド断面図

**推定原因**

- ・シリンダヘッドより冷却水の漏えい発生
- ・シリンダヘッド内の潤滑油系統へ混入

- 潤滑油流路
- 冷却水の流路（推定）

点検の結果、不具合があったのは、全18か所あるシリンダヘッドのうち、当初確認した1か所のみであり、当該シリンダヘッド以外の機器等については、D／G（B）の機能に影響するような異常は無かったため、当該シリンダヘッドを予備品に交換しています。

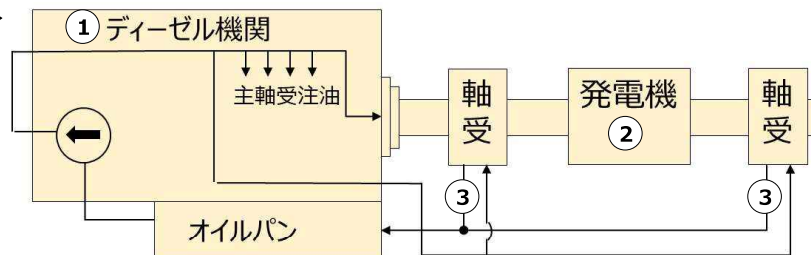
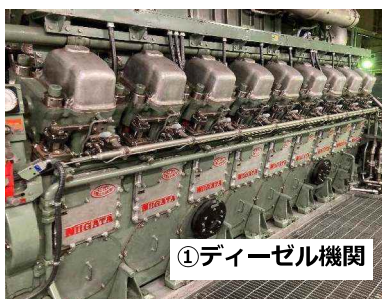
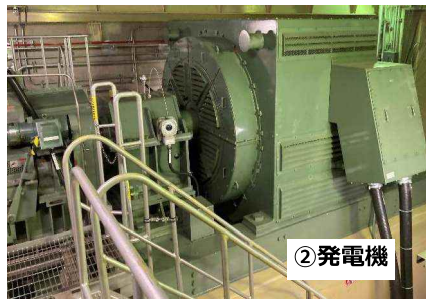
**<非常用ディーゼル発電機概略図>**

- 7月11日、6号機の非常用ディーゼル発電機（以下、D/G）（B）の潤滑油の状態を確認する窓（サイトグラス）に結露が発生していることを確認したため、以降パトロールによる監視強化を実施
- 定例試験において、運転状態やパラメータに異常はなく、D/G（B）の機能に問題はないものの、潤滑油の採取・分析を実施した結果、何らかの原因により潤滑油内に水分が混入していることを確認
- 現時点で機能に問題はないが、安全最優先の考えから、水分が混入した原因を調査するため本日（9月10日）より、D/G（B）の点検を行うとともに潤滑油の交換を実施
- なお、点検にあたっては6号機が運転中であるため、保安規定で要求される措置※を講じた上で実施

①ディーゼル機関

②発電機

③サイトグラス

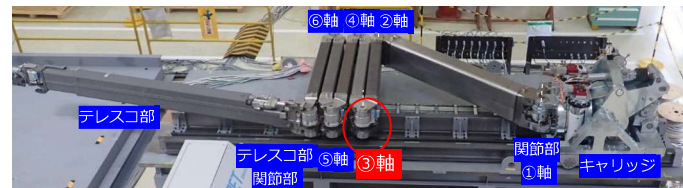
ロボットアーム概要

- アームの動作確認時にアーム関節部③軸駆動装置モータの位置保持機構<sup>※1</sup>の固定が解除できないことを確認（他の関節部等は異常なし）
  - 電気系の確認を行い、問題がないことを確認
  - アーム関節部の軸駆動装置（モータ・減速機の一式）は、槽葉検証<sup>※2</sup>のメンテナンス時に交換済み
  - メンテナンス時に単体動作確認、アーム組み込み後の動作確認等を行い健全性確認済み

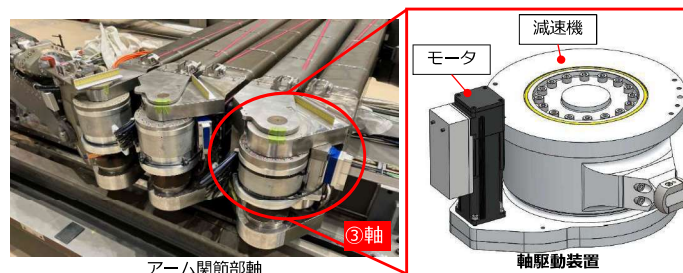
アーム関節部軸

軸駆動装置

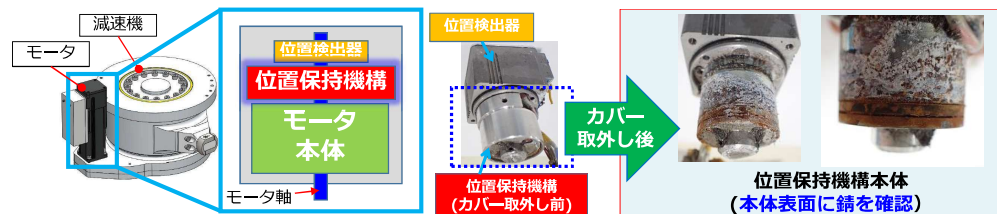
#### ■ 推定原因

- 取り外したモータの内部を確認した結果、位置保持機構（ブレーキ機構）に発錆を確認
- モータ頂部の蓋からの水の浸入による錆の発生が、ブレーキ機構の固定が解除できない原因と推定

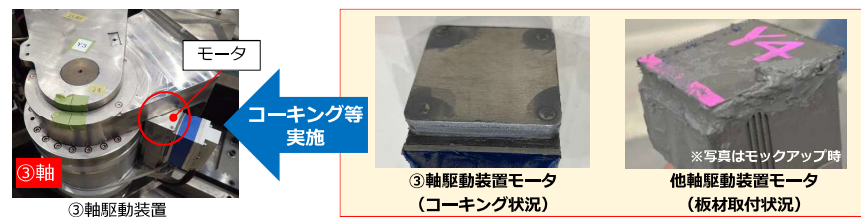
#### ■ 対策

- ③軸駆動装置モータは、防水性能を高めるためにコーキングを実施したうえで駆動装置に取付を実施
- 他の軸駆動装置モータは、現在動作することから健全であると考えているが、今後のPCV環境下でのモータ内部への浸水は否定できないことから、防水性能を高めるためにモータ頂部へコーキングや板材の取付を実施
- 万一、モータ内部が浸水した場合でも固着しないように定期的にモータの動作確認を計画

当該モータの交換を実施し、念のため各モータへの防水対策も実施しました。現在、ロボットアームの動作確認を進めているところです。

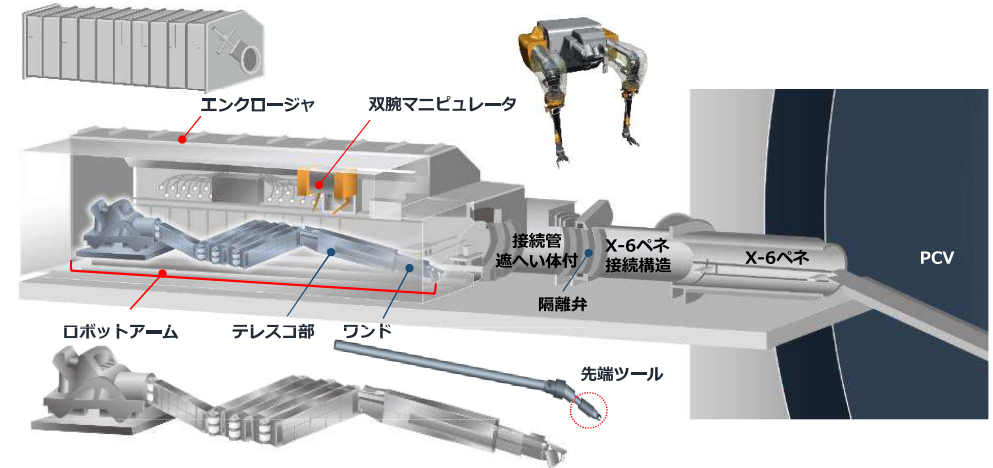
- PCVバウンダリを確保する**エンクロージャ**内に、**ロボットアーム**及び**双腕マニピュレータ**を格納
- 双腕マニピュレータは、**ロボットアームの先端治具の交換**や**カメラの交換等のメンテナンス**、**採取した燃料デブリの容器への収納**を実施。また、ロボットアームには先端ツールを取り付ける**ワンド**を搭載

- ロボットアーム：全長 約22 m（ワンドを除くと約18m）/重さ 4.6t
- エンクロージャ：大きさ 約2.4m×約8.8m×高さ約2.0m/重さ 約30t（アーム・双腕マニピュレータ等を含む）
