第180回「地域の会」定例会資料〔前回定例会以降の動き〕

6号機タービン建屋(非管理区域) 電解鉄イオン供給装置からの海水の漏えいについて

中央制御室換気空調系ダクトの点検状況について

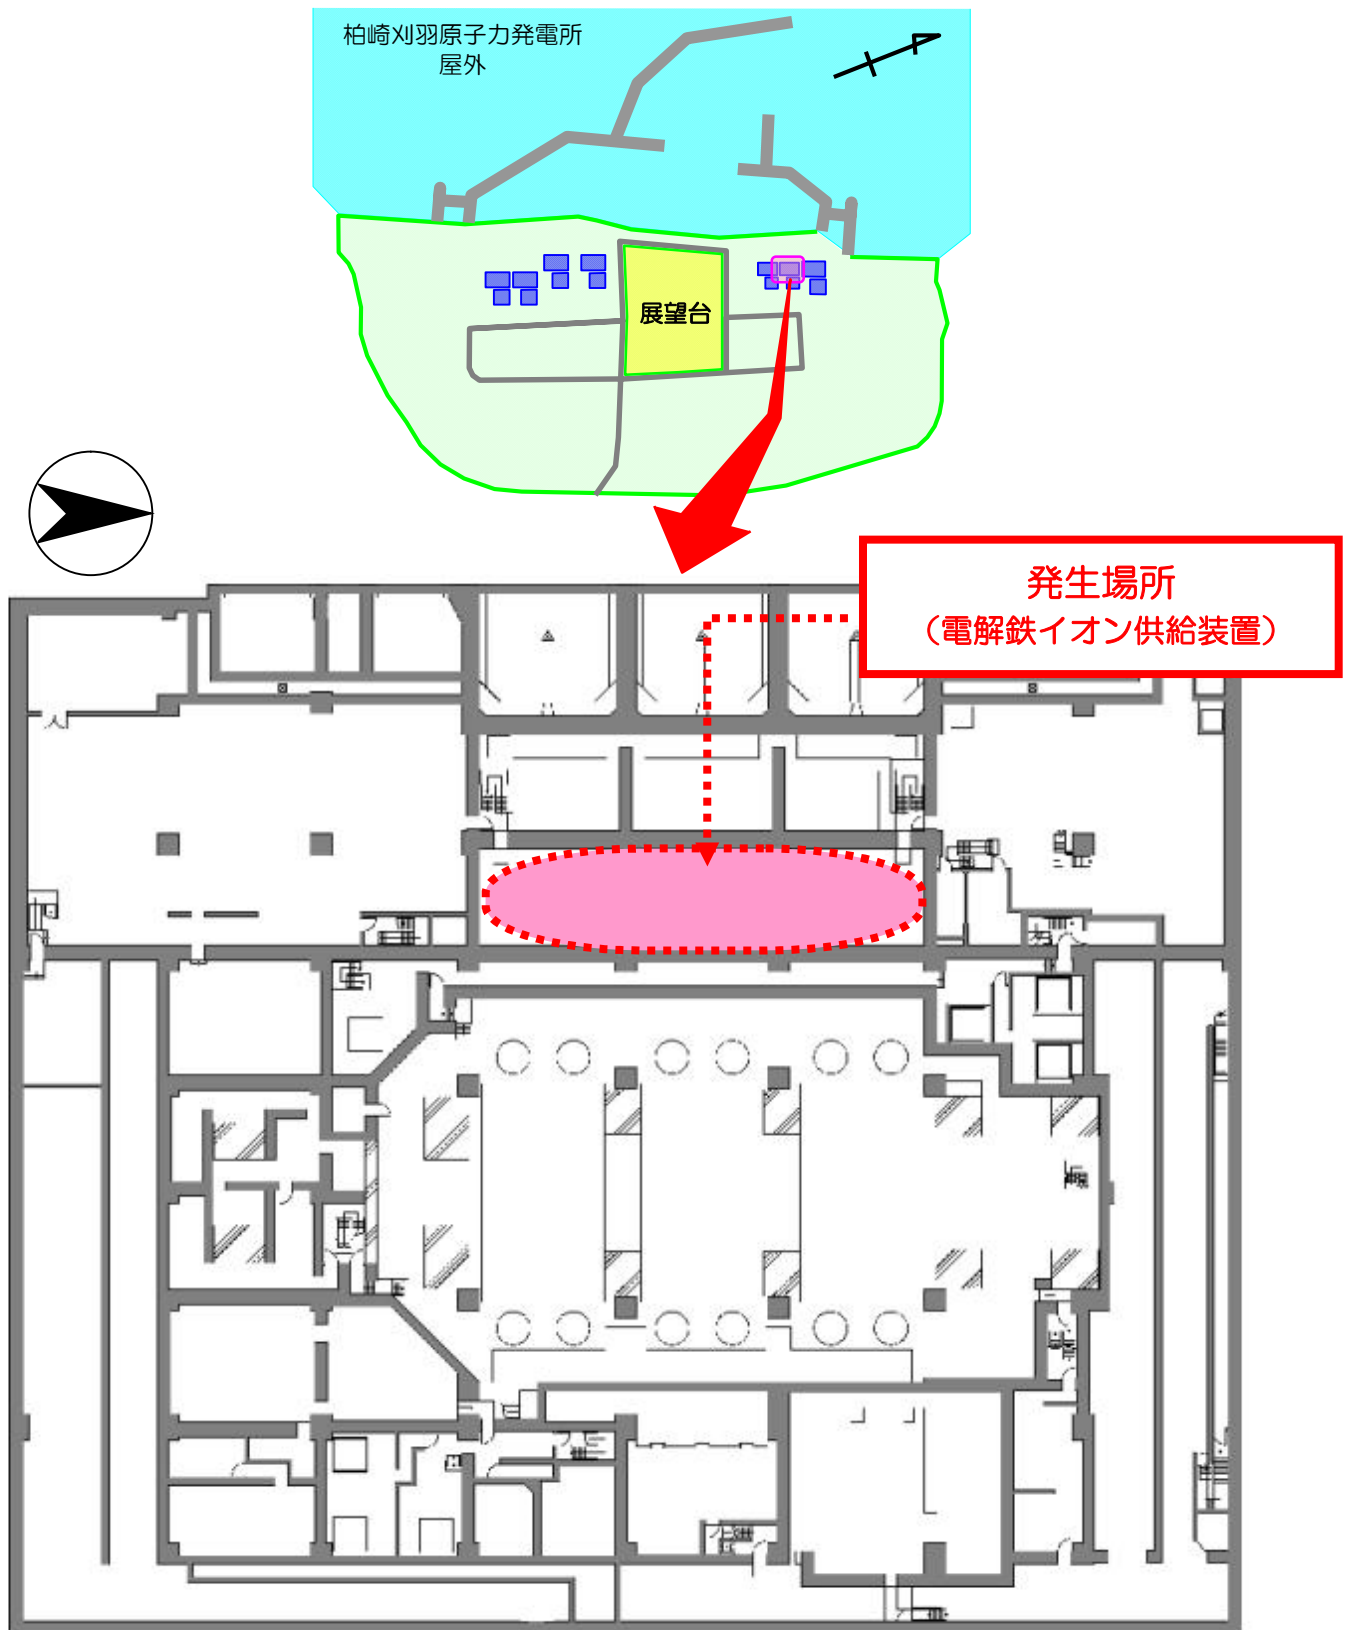
柏崎刈羽原子力発電所 6号機 タービン建屋 地下2階（非管理区域）

号機	6号機 タービン建屋（非管理区域）	
件名	電解鉄イオン供給装置からの海水の漏えいについて	
不適合の概要	<p>2018年6月4日午前11時40頃、6号機タービン建屋地下2階（非管理区域）において、電解鉄イオン供給装置*の点検後の確認運転を実施し、通常運転に移行しました。</p> <p>その後、午後1時30分頃に同装置の配管接続部（フランジ部）から海水（約5,400リットル）が周辺の床に漏えいしていることを、協力企業作業員が発見しました。</p> <p>このため、同装置の運転を停止し、漏えい箇所の前後の弁の閉操作を実施したことにより午後1時48分に漏えいは停止しました。</p> <p>本事象による外部への放射能の影響はありません。</p> <p>* 電解鉄イオン供給装置 熱交換器（原子炉建屋補機冷却系およびタービン建屋補機冷却系）の海水側配管内面に耐食性に優れた酸化鉄系防食（サビ防止）被膜を形成する装置。</p>	
安全上の重要度／損傷の程度	<p><安全上の重要度></p> <p>安全上重要な機器等 / その他</p>	<p><損傷の程度></p> <p><input type="checkbox"/> 法令報告要</p> <p><input checked="" type="checkbox"/> 法令報告不要</p> <p><input type="checkbox"/> 調査・検討中</p>
対応状況	<p>漏えいした海水については、排水処理を実施しております。</p> <p>漏えいの原因については現在調査中です。</p>

6号機タービン建屋（非管理区域）電解鉄イオン供給装置からの
海水の漏えいについて

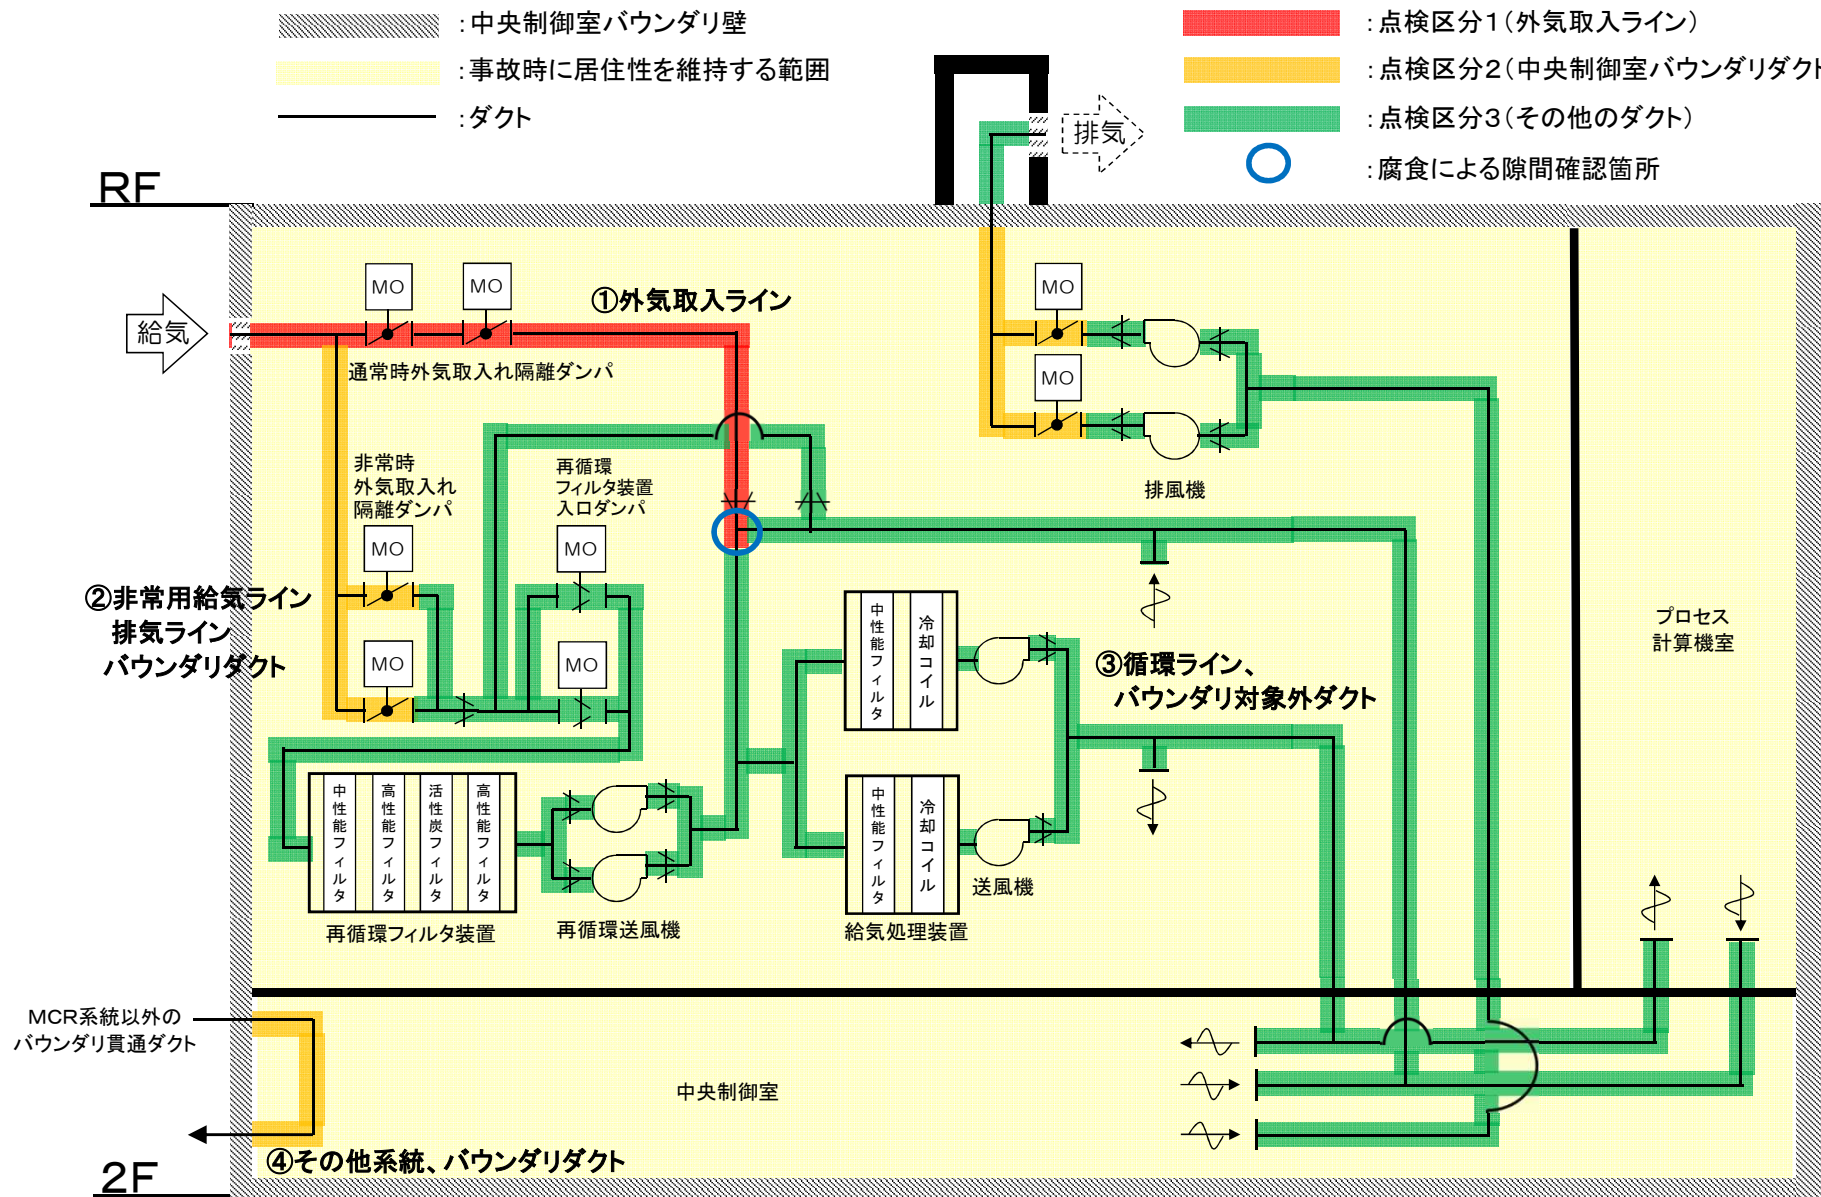
柏崎刈羽原子力発電所 2号機 中央制御室換気空調系ダクト 点検対象範囲図

- ・ 前回の公表(2018年5月10日)以降、5月16日に2号機において、中央制御室換気空調系ダクト外気取入口点検時、ダクト継手部に腐食による隙間(約1cm×50cm)を確認しました。当該ダクトの応急処置は実施済みです。
- ・ これまでに確認された点検状況については別紙を確認願います。

拡大写真（隙間 約1 cm×50cm）

隙間：留め金具や鋼板部が腐食したことにより鋼板が開いた

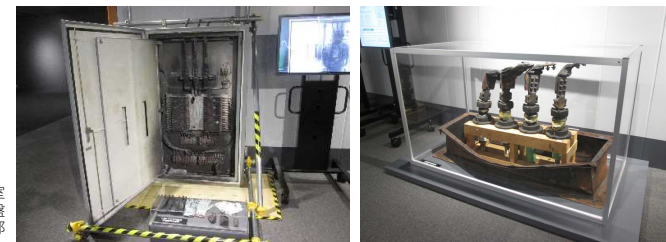
体験型総合訓練棟 2階トラブル展示室
左：作業中の短絡により発火した電源盤
右：新潟県中越沖地震時に焼損した変圧器の一部

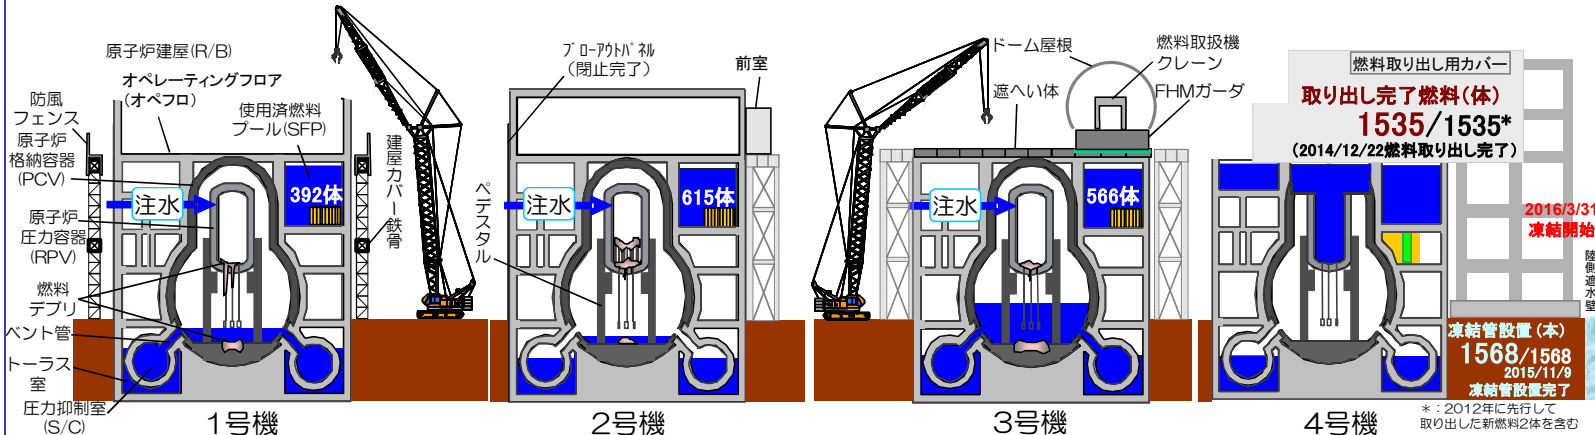
3号機燃料取り出しに向けた対応状況

3号機使用済燃料プールからの燃料取り出しに向け燃料取扱設備の試運転を3月15日に開始しましたが、燃料を収納した構内用輸送容器等をオペフロから地上に運ぶクレーンの制御盤で不具合が確認されたため、現在、原因調査を進めると共に、クレーンを除く機器の試運転を予定通り進めています。今後、不具合の原因を特定し、安全のために必要な対策を整理した上で工程を精査します。
