## 第184回「地域の会」定例会資料〔前回定例会以降の動き〕

柏崎刈羽原子力発電所 1号機非常用ディーゼル発電機の過給機軸固着に関する  
報告書の提出について

「柏崎刈羽原子力発電所1号機 非常用ディーゼル発電機(B)の過給機軸固着について」 調査スケジュール

柏崎刈羽原子力発電所 1 号機  
非常用ディーゼル発電機（B）の過給機軸固着について  
（中間報告書）

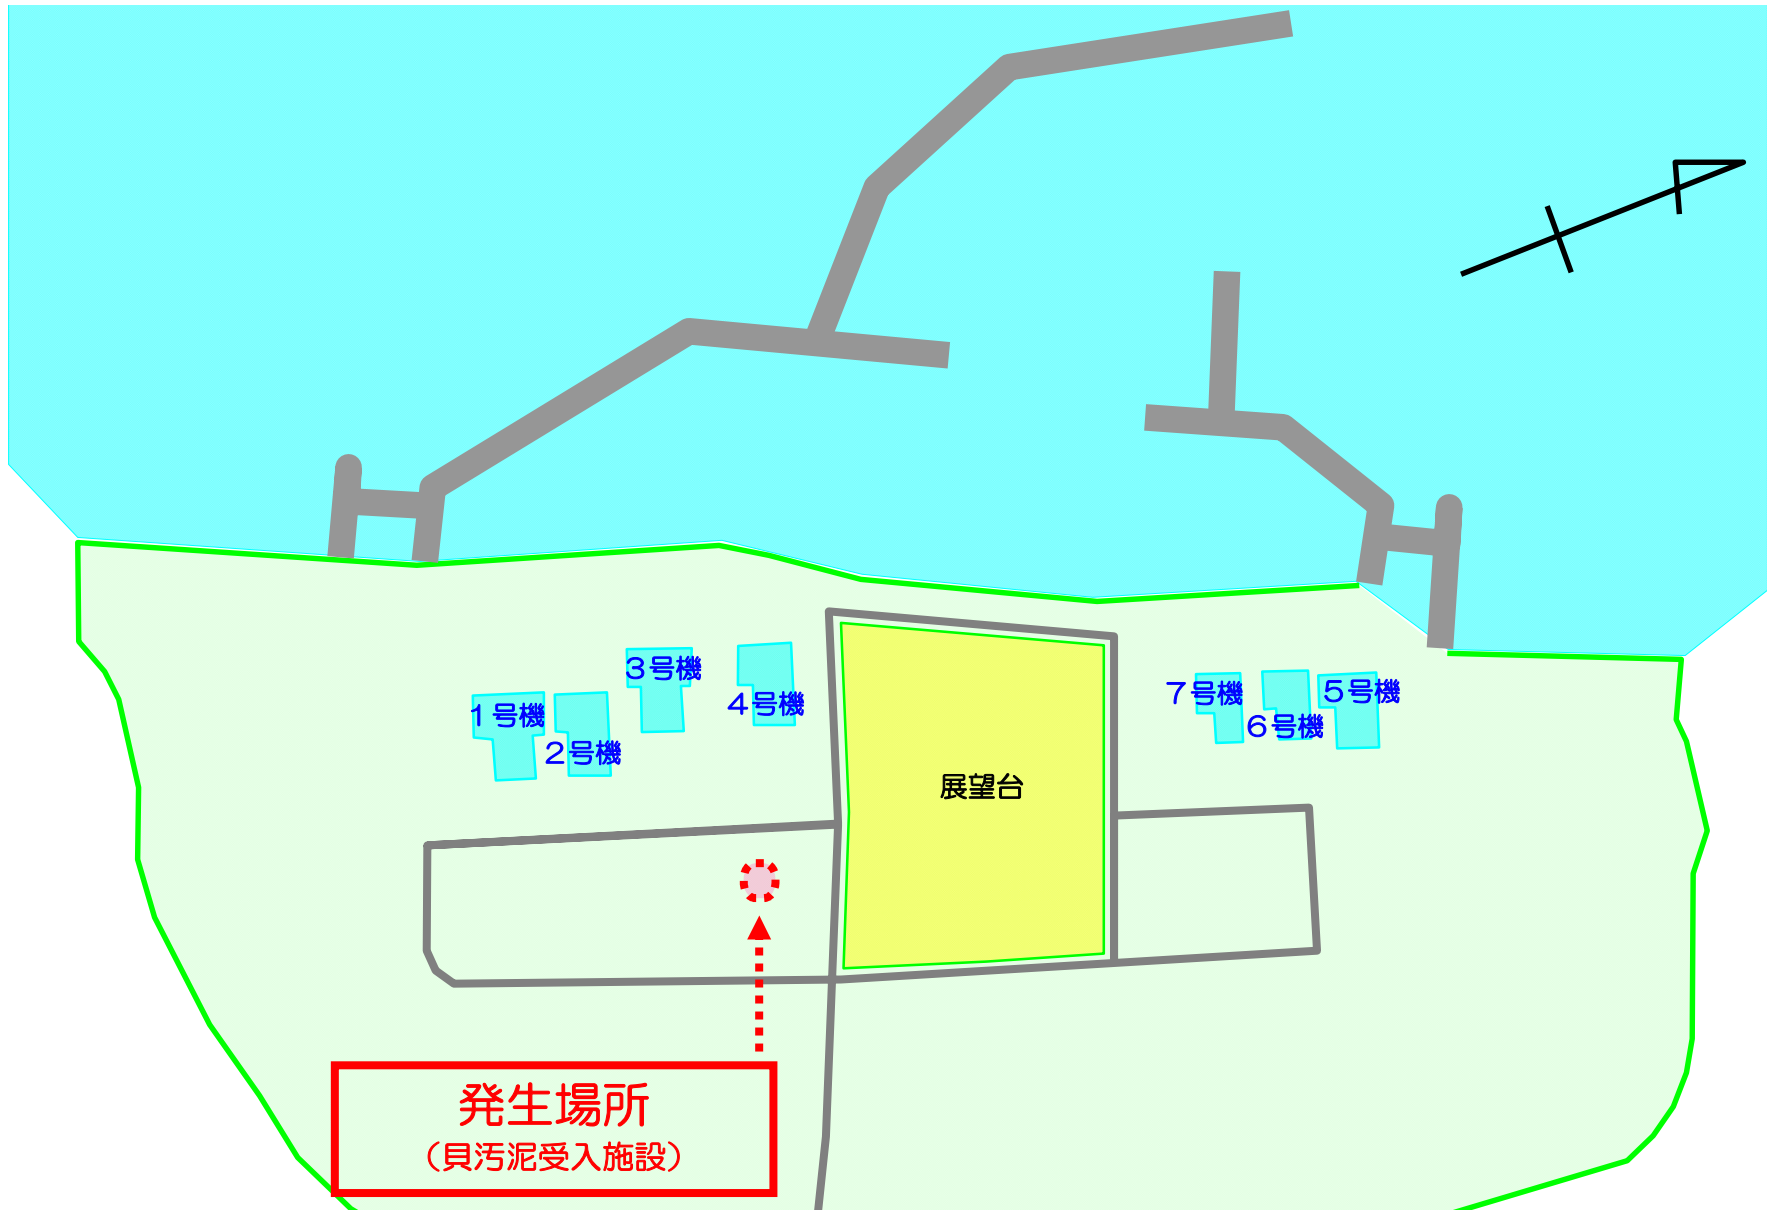
号機	—	
件名	発電所構内（屋外）におけるけが人の発生について	
不適合の概要	<p>2018年10月2日午前11時頃、荒浜側貝汚泥受入施設*1（屋外）において、汚水のサンプリング作業に従事していた協力企業作業員が、回転機器*2にゴム手袋を巻き込まれ、右手首上部を負傷、出血が確認されたことから業務車にて病院へ向かいました。</p> <div data-bbox="480 757 1289 1397" data-label="Image"> </div> <p style="text-align: center;">けがの発生状況（再現）</p> <p>*1 貝汚泥受入施設 海水系設備の点検・清掃等で発生した貝や汚泥を構内で保管するための処理施設。</p> <p>*2 回転機器 処理水を攪拌するための機器。</p>	
安全上の重要度／損傷の程度	<p>&lt;安全上の重要度&gt;</p> <p>安全上重要な機器等 / <span style="border: 1px solid black; border-radius: 50%; padding: 2px;">その他</span></p>	<p>&lt;損傷の程度&gt;</p> <p><input type="checkbox"/> 法令報告要 <input checked="" type="checkbox"/> 法令報告不要 <input type="checkbox"/> 調査・検討中</p>
対応状況	<p>診察の結果、右前腕に骨折が確認され、手術を行っております。</p> <p>今回の事例を踏まえ、発電所関係者に周知し注意喚起を行うとともに、再発防止に努めてまいります。</p>

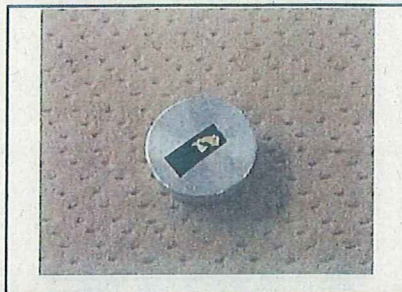
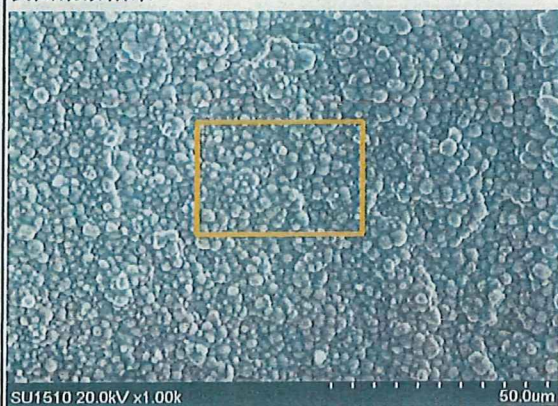
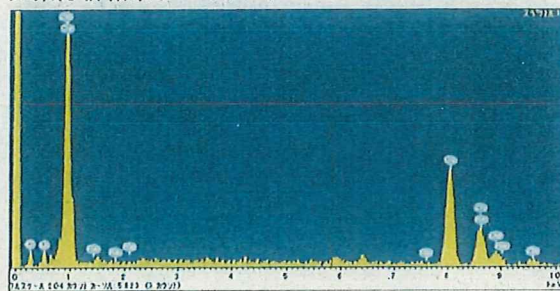
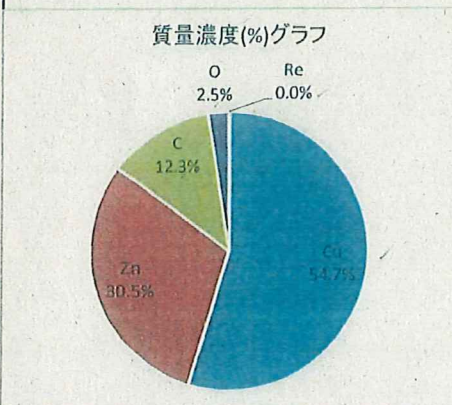
K1 金属粉タービン(R側)  
カーボンテープ上で観察

軸受押さえ回り止め部に欠損確認  
 (欠損部は油溜め部より回収)  
 及び軸受押さえが反時計廻りに270°回転していることを確認(ロータ回転方向と逆方向)  
 油貯め内部に金属粉を確認

元素	概算濃度	強度補正	質量濃度 [%]	質量濃度 o [%]	原子数濃度 [%]
Cu	12.26	0.9505	54.75	3.52	34.36
Zn	6.84	0.9519	30.49	4.03	18.59
C	0.91	0.3166	12.27	2.2	40.73
O	0.52	0.8676	2.54	0.77	6.33
Re	-0.01	0.4915	-0.05	0.93	-0.01
トータル			100
