第185回「地域の会」定例会資料〔前回定例会以降の動き〕

柏崎刈羽原子力発電所での火災・発煙の発生について (第1報)

荒浜側洞道内のケーブル火災について

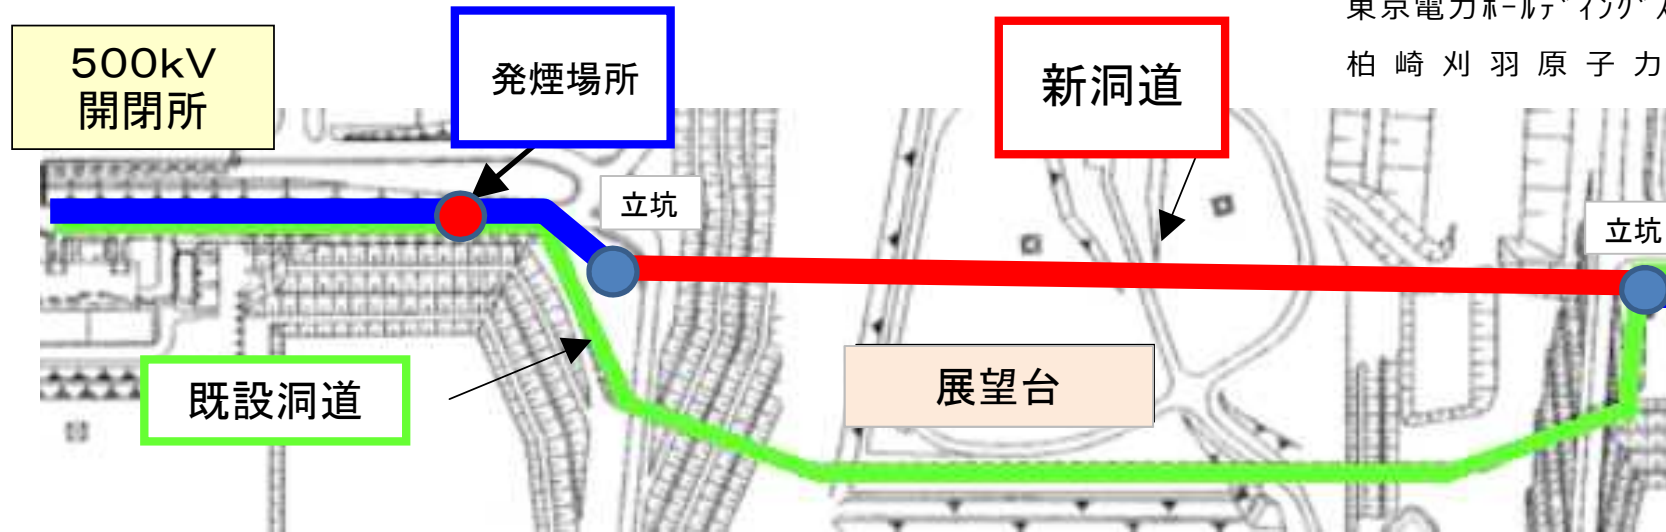
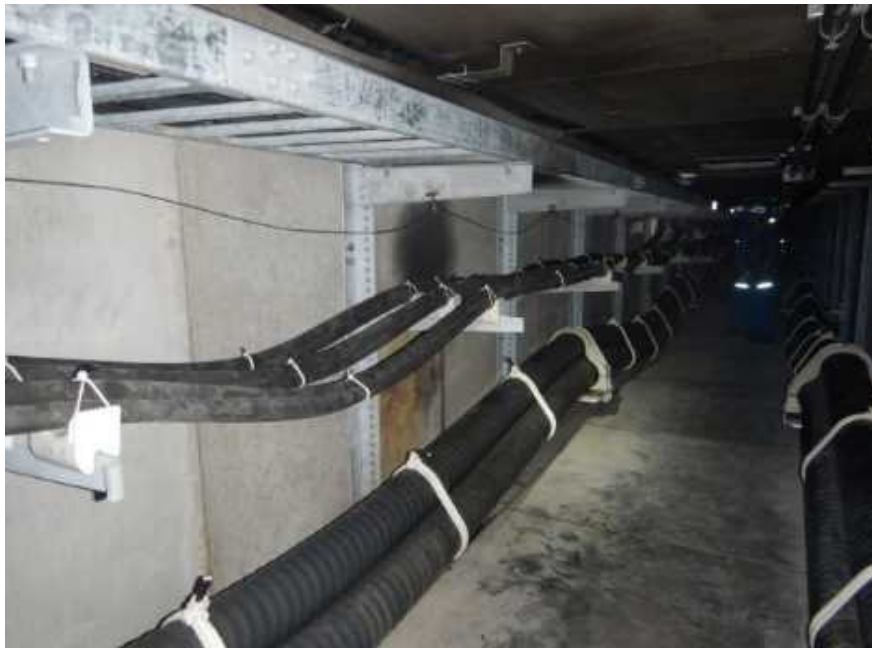
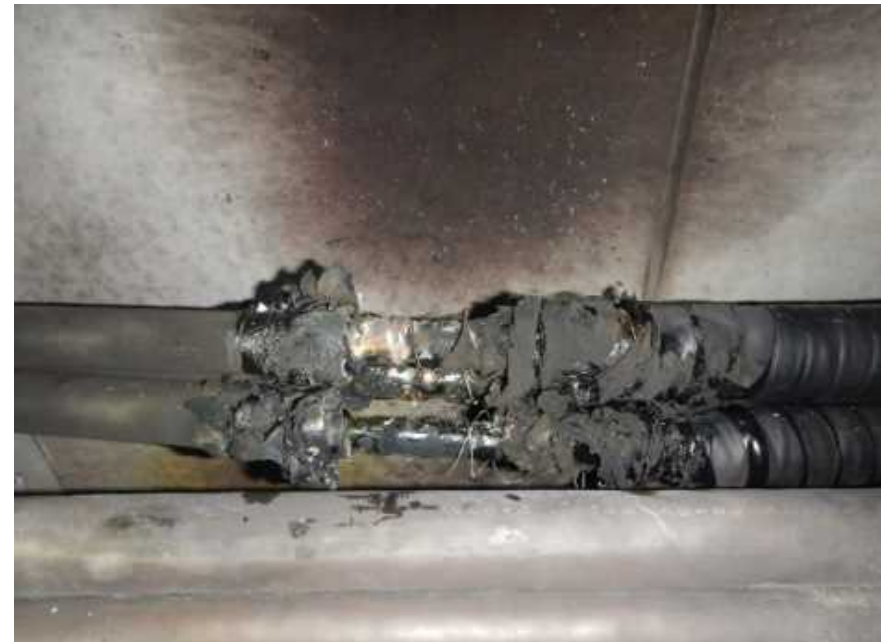
荒浜側立坑付近ケーブル洞道 概略図

高台の荒浜側緊急用電圧電源盤から7号機へ電気を送るケーブルは3本ありますが、そのうち1本のケーブルの接続部が損傷し、さらに通電による損傷部の過熱などにより、隣接しているケーブルも損傷したことから、最終的にケーブルの損傷部同士がショートし、火災に至ったものと推定しています。

現段階では、接続部に何らかの不具合があったものと推定していますが、最初のケーブルが損傷した理由について引き続き調査を進めています。

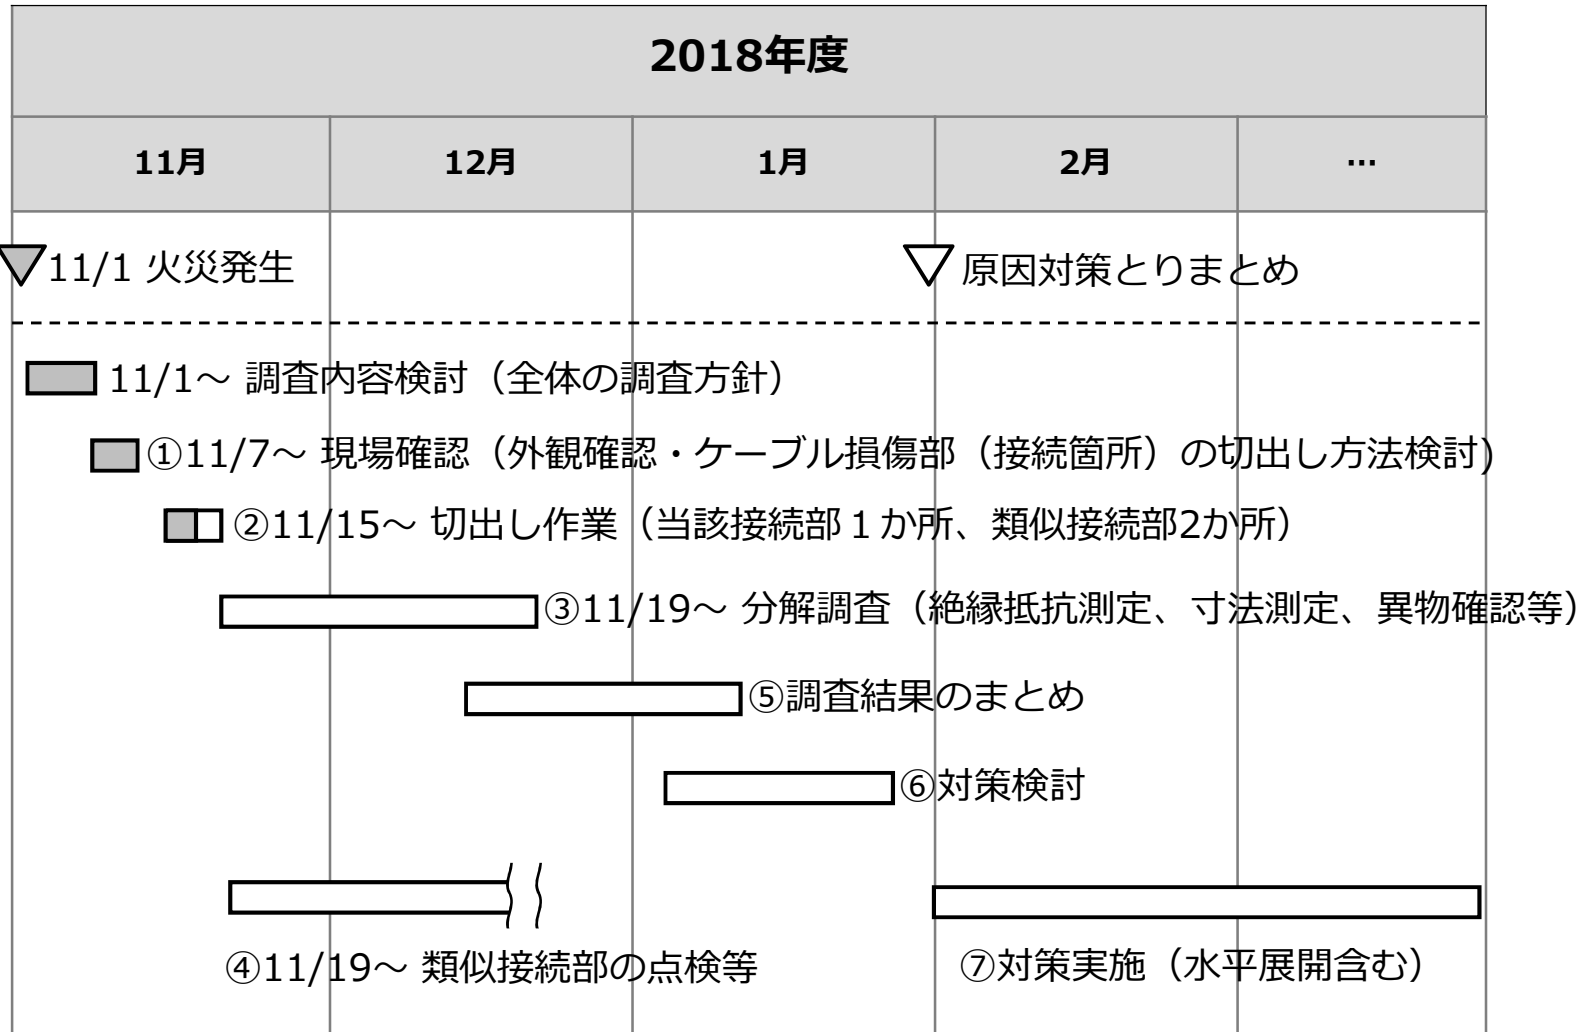
(添付資料1) 荒浜側洞道内のケーブル火災 調査スケジュール

損傷した接続部の現場観察等による確認では原因の特定には至らず、詳細な調査が必要と考えております。

調査の進捗状況としては、損傷部の分解調査のための切出し方法の検討及び類似調査個所の選定が終了し、昨日11月15日より切出し作業を行い、11月19日より分解調査に着手する予定です。

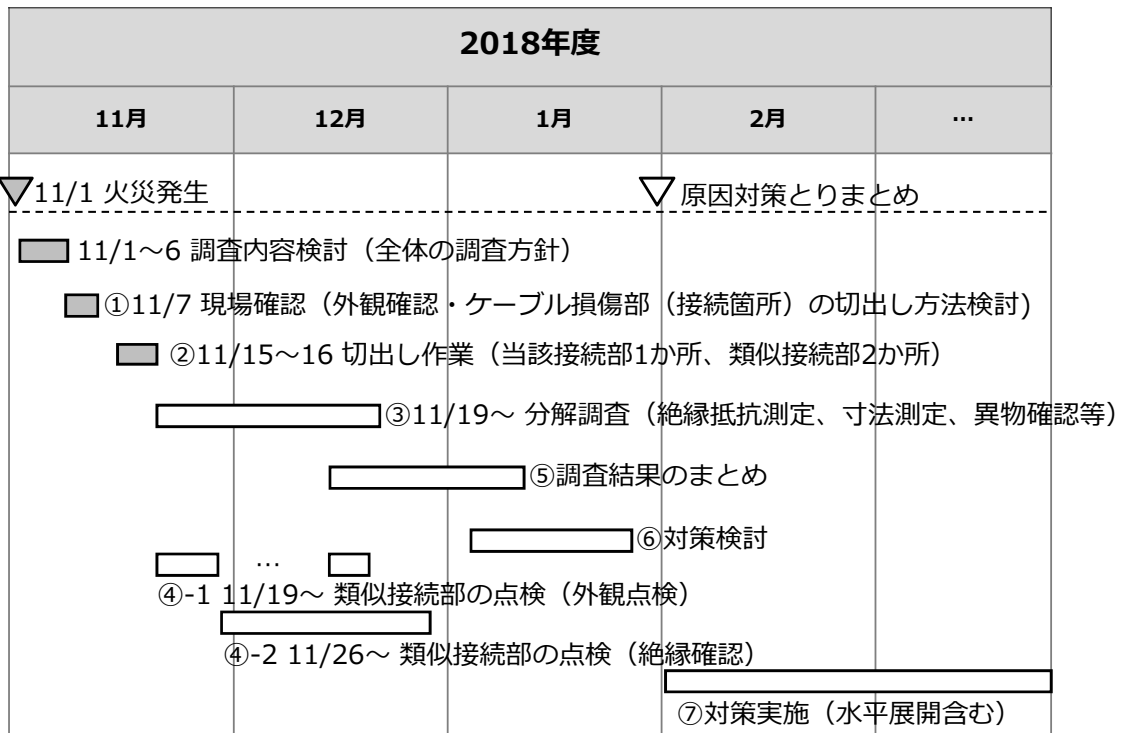
- 当該ケーブルの接続部から絶縁破壊し地絡・短絡に至ったが、保護回路により自動的に遮断され、難燃ケーブルのため自己消火し、他のケーブルへの延焼は無かった。
- 火災発生付近の全てのケーブルは、安全重要度クラス3以下であり、プラントの事故防止及び影響緩和に直接寄与する設備ではない。
- 火災当日は、ケーブルを介して使用している負荷はなく、ケーブルにはほとんど電流は流れていない状況であった。
- 今後、接続部を切出して原因調査を行い、来年1月末を目途に原因と対策についてとりまとめる予定。
