第187回「地域の会」定例会資料〔前回定例会以降の動き〕

柏崎刈羽原子力発電所1号機 非常用ディーゼル発電機（B）の 過給機軸固着について （原因調査進捗状況）

荒浜側洞道内のケーブル火災の 調査状況について

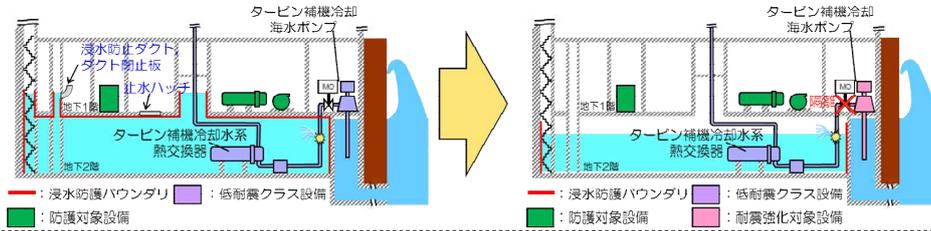
▶ タービン補機冷却海水系の隔離インターロックの設置に伴う浸水防止設備の一部取り下げ

タービン建屋海水熱交換器エリアにおける地震時の溢水（津波の流入含む）について、タービン補機冷却海水系を海洋から隔離するインターロックを新たに設置し、建屋への津波の継続的な流入を防止することで、浸水量の低減を図る。当該インターロックの設置に伴い、浸水防止設備の一部が不要となる。

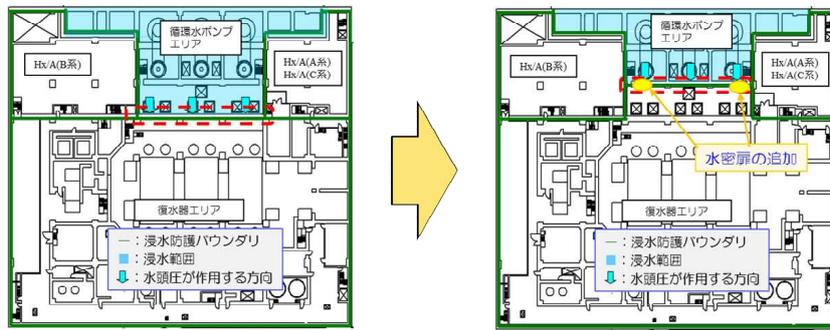
▶ 津波に対する止水対策範囲の変更に伴う浸水防止設備の個数変更

津波に対する止水対策範囲（以下「浸水防護ハウンドリ」という。）について、詳細な設計検討結果を踏まえ、より合理的で確実な浸水防護ハウンドリに変更する。本変更に伴い、浸水防止設備である水密扉の個数が変更となる。

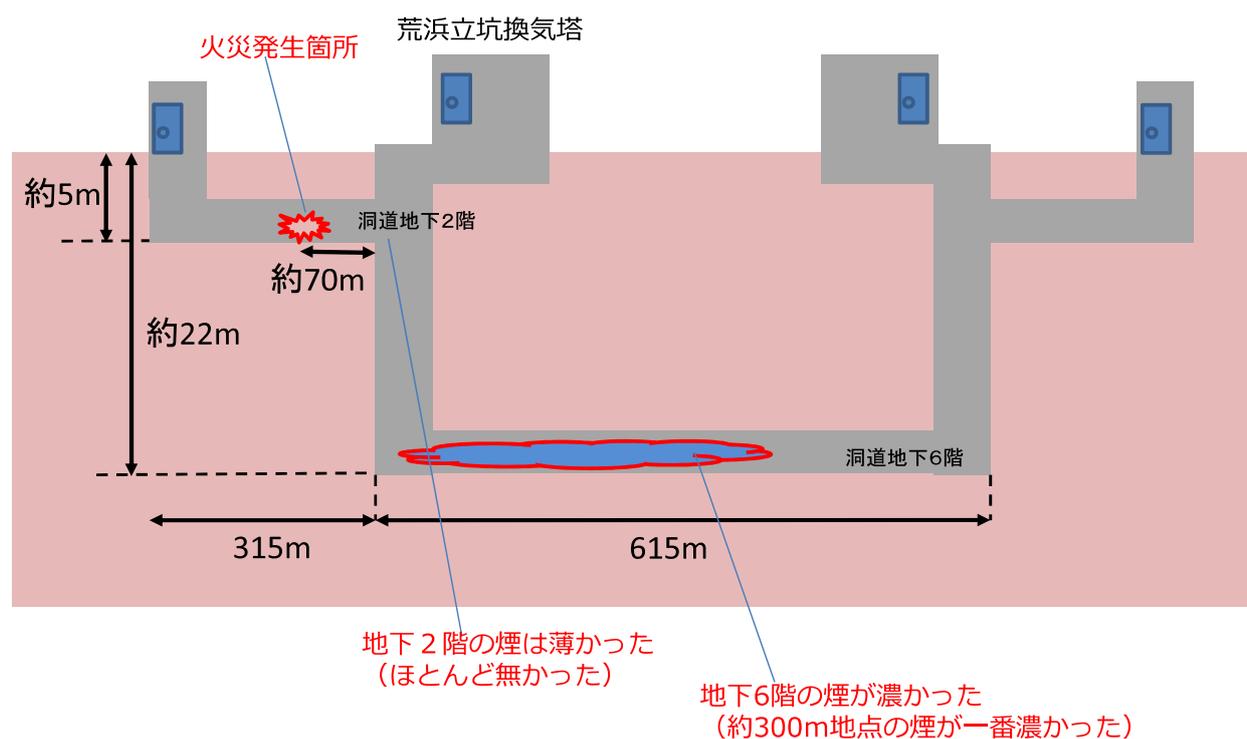
(参考2) 当日の現場状況

- 6 : 0 5 5号機中操にて洞道温度監視装置の警報発報
- 6 : 2 8 運転員が荒浜立坑換気塔にて発煙確認
- 6 : 3 1 火災通報（119番）【温度高箇所情報は伝えず】
- 6 : 3 8 自衛消防隊（消防車隊）出動指示【温度高箇所情報は伝えず】
- 6 : 4 0 自衛消防隊（消防車隊）現場到着【温度高箇所情報は伝わらず】
- 6 : 4 5 自衛消防隊（消防車隊）立坑立入
- 6 : 4 8 自衛消防隊長現場到着、自衛消防隊現場指揮本部設置
- 6 : 5 2 公設消防現場到着、現場本部設置（合同）【温度高箇所情報は伝わらず】
- 7 : 1 0 公設消防立坑立入
- 7 : 1 5 自衛消防隊（運転員）立坑立入
- 7 : 2 4 洞道地下2階で公設消防に温度高箇所情報を伝えたが、誤まった情報として扱われた。【温度高箇所情報は伝わらず】
- 7 : 5 0 洞道内排煙後に検索を行うことを決定・周知（全員退室指示）
- 8 : 0 1～8 : 1 5 洞道内の排煙実施
- 8 : 3 0 公設消防による運転員への聞き取りにて、温度高箇所情報が伝わる
- 8 : 4 5 火災発生箇所発見、鎮火を確認（立坑より洞道内南側へ70m付近）
- 9 : 0 0 火災判断
