新潟県中越沖地震後の点検・復旧作業の状況および不適合について
(週報：11月22日)

平成19年11月22日
東京電力株式会社

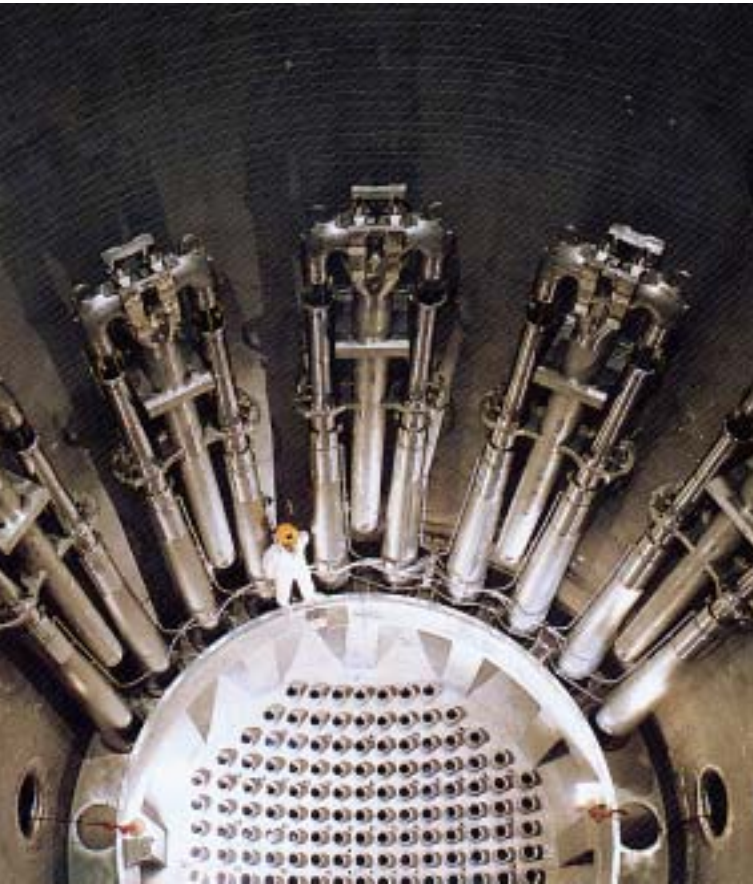
今回確認した状態

号機	5号機	
件名	炉内点検状況について	
不適合の概要	<p>当所5号機は、11月22日から炉内点検（フェーズ1・2）を実施していますが、本日午後5時40分頃、20台あるジェットポンプ*のうち1台目のジェットポンプ（No. 1）インレットミキサーの運転中の振動を抑えるために上からはめ込んでいるクサビ（ウエッジ）がずれていることを確認しました。</p> <p>ジェットポンプインレットミキサーは上部の固定具（ビーム）によりライザー管に固定されていることから、外れることはありません。また、当該クサビ（ウエッジ）のずれによる安全上の問題はありません。</p> <p>なお、5号機は地震発生時、定期検査中であり、停止していました。</p> <p style="text-align: right;">以上</p> <p>*：ジェットポンプ 原子炉冷却材再循環ポンプにより加圧された水を利用し、原子炉内の冷却水を循環させる回転部を持たない静止型のポンプ。</p>	
安全上の重要度／損傷の程度	<p><安全上の重要度> 安全上重要な機器等 / その他設備</p>	<p><損傷の程度> <input type="checkbox"/> 法令報告 <input checked="" type="checkbox"/> 法令報告不要 <input type="checkbox"/> 調査・検討中</p>
対応状況	<p>今後、残りのジェットポンプ（19台）について点検を継続します。 点検の結果については、他のジェットポンプの点検がすべて終了した段階でとりまとめてお知らせします。</p>
