第 6 4 回「地域の会」定例会資料

前回（9 / 3）以降の動き

柏崎刈羽原子力発電所6・7号機における 低圧タービン動翼の損傷事象に関する 点検結果ならびに原因と対策について

低圧タービン動翼の
損傷事象に関する点検結果
(平成20年7月31日お知らせ済み)

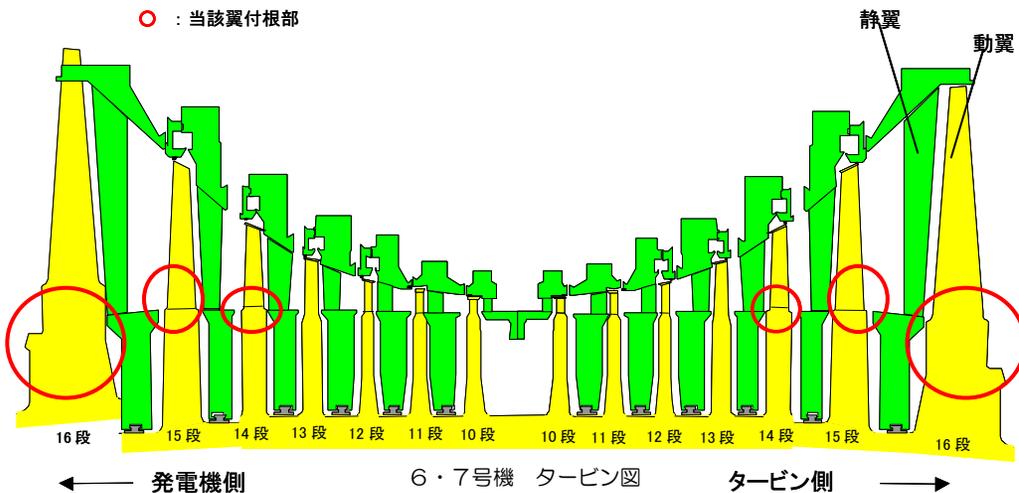
6・7号機 タービン図

○：当該翼付根部

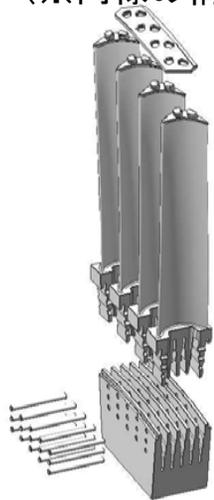
フォーク型翼
(第14段の例)

- 7号機第14段～第16段フォーク型翼についてフォークピンの超音波探傷検査(UT)を実施した結果、低圧タービン(C)第14段タービン側翼フォークピンに1箇所の指示が確認された。
- フォークピンに指示が確認された翼を抜き取って点検したところ、フォークの折損が確認された。
- なお、第10段～第13段の鞍型翼について翼付け根部の外観点検および超音波探傷検査(UT)を実施した結果、異常は確認されなかった。
- この結果を踏まえ、当該箇所の詳細な点検と同型翼(フォーク型翼)の7号機および6号機※の類似箇所(第14段～16段翼)の点検(翼の抜き取りおよび磁粉探傷検査(MT))を実施した。
- 折損箇所および非破壊検査指示箇所については破面の調査も併せて実施した。

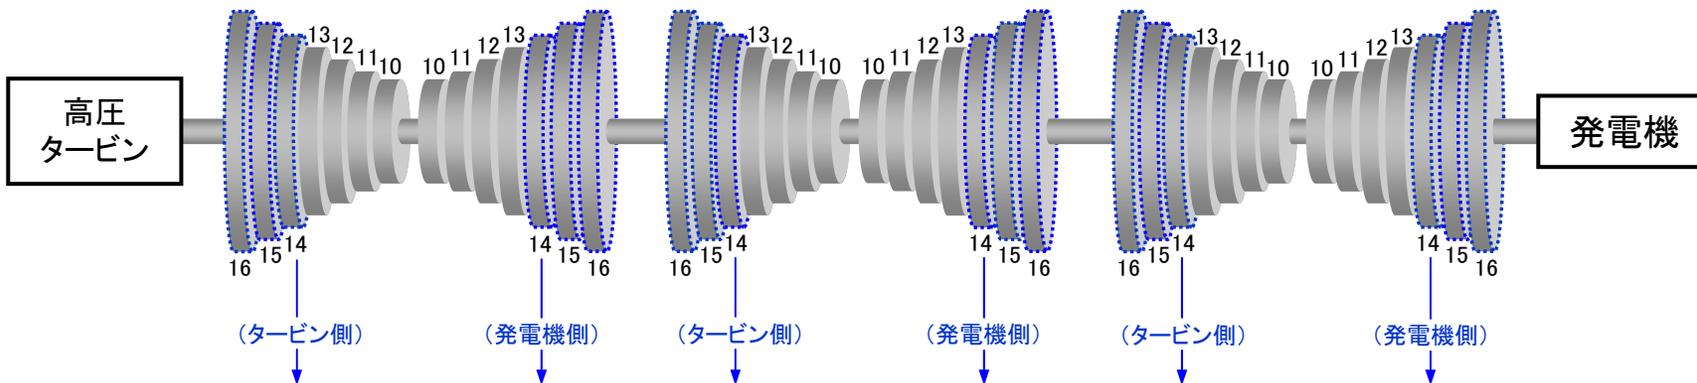
◆ 6号機 低圧タービン点検結果

■ 第14段

折 損	0枚 / 152	0枚 / 152
指示模様	12枚 / 152	0枚 / 152

0枚 / 152	0枚 / 152
63枚 / 152	28枚 / 152

0枚 / 152	0枚 / 152
1枚 / 152	33枚 / 152

0枚 / 912枚 (総数)
137枚 / 912枚 (総数)

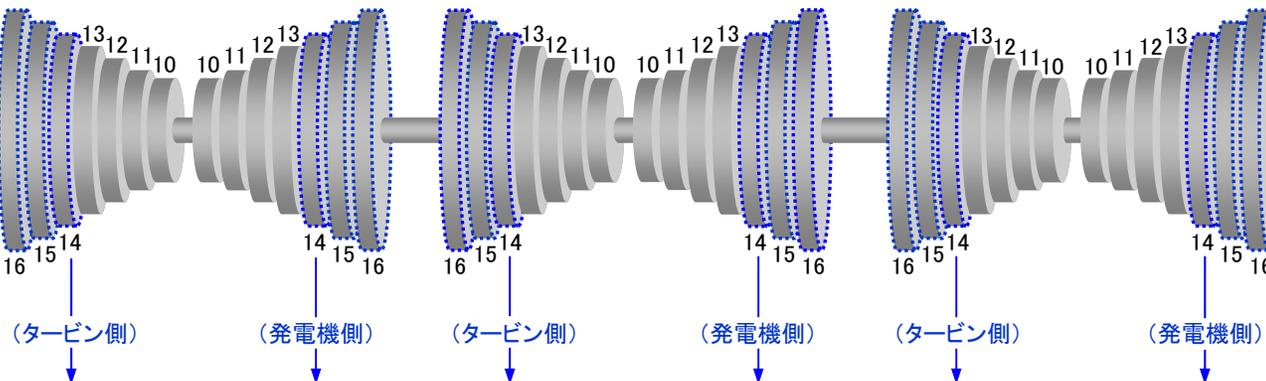
◆7号機 低圧タービン点検結果

■ 第14段

折 損	0枚 / 152	0枚 / 152
指示模様	1枚 / 152	0枚 / 152

1枚 / 152	0枚 / 152
50枚 / 152	22枚 / 152

1枚 / 152	0枚 / 152
17枚 / 152	0枚 / 152

2枚 / 912枚 (総数)
90枚 / 912枚 (総数)

折 損	0枚 / 130	0枚 / 130
指示模様	1枚 / 130	18枚 / 130

0枚 / 780枚 (総数)
96枚 / 780枚 (総数)

※第15段は指示が微小であり、かつ、系統的な指示模様の発生が見られず第14段および第16段と様相が異なる。製造過程や翼の取り外し作業等に伴って生じたものと考えられる。

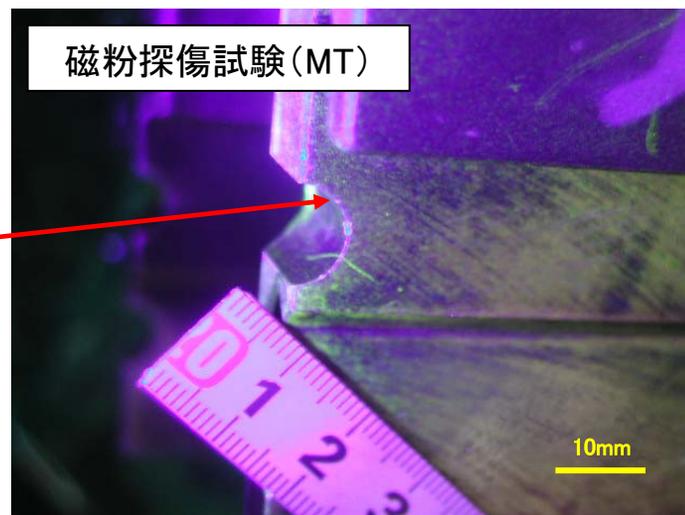
磁粉探傷試験 (MT)

- ・フォーク部の磁粉探傷試験による指示模様は、大部分が5本（第14段）あるいは7本（第16段）あるフォーク部外側部分に発生。また、磁粉探傷試験による指示模様は、ピン穴端部から発生。

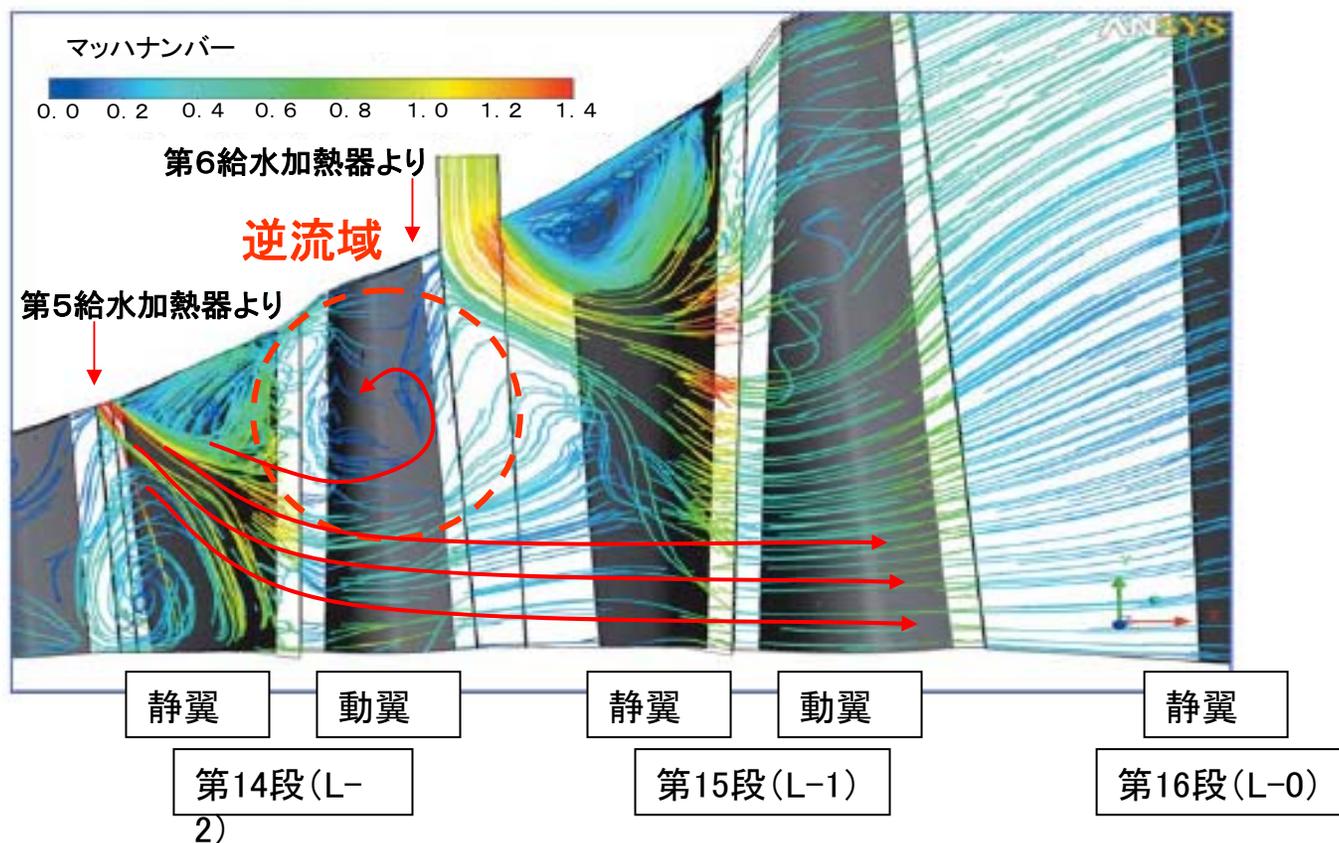
◆推定原因（第14段）

- 流れ解析の結果等から負荷遮断時の抽気系（第5・6給水加熱器）からの逆流（フラッシュバック：資料1）により第14段動翼先端部が不安定な蒸気の逆流域となり、第14段動翼に振動させる力を発生させたものと推定した。
また、損傷破面観察の結果から、フラッシュバックによる発生応力は疲労限を上回り、これによりき裂が発生・進展したものと推定した。

1. 第14段動翼は全数、同設計の新翼に交換する
2. 負荷遮断が起こらなければ傷は発生せず、ほとんど進展もしないと考えられることから、これまでの負荷遮断回数(約12回)およびフォーク部の損傷状況を考慮し、負荷遮断が4回に達した時点で点検を計画する。
3. 負荷遮断回数が4回に達しない場合にあっても、最も傷が多く確認された低圧車室(B)タービンの開放点検※に合わせて、動翼フォーク部の点検(サンプリング率を翼数の20%程度とする)を行い、本事象に対する原因・対策の妥当性を検証する。
4. あわせてフラッシュバック発生時のタービンの挙動をより正確に把握するため、プラントパラメータをモニタリングする。(発電機出力、タービン回転数、給水加熱器圧力、復水器真空度、タービン軸振動など。)

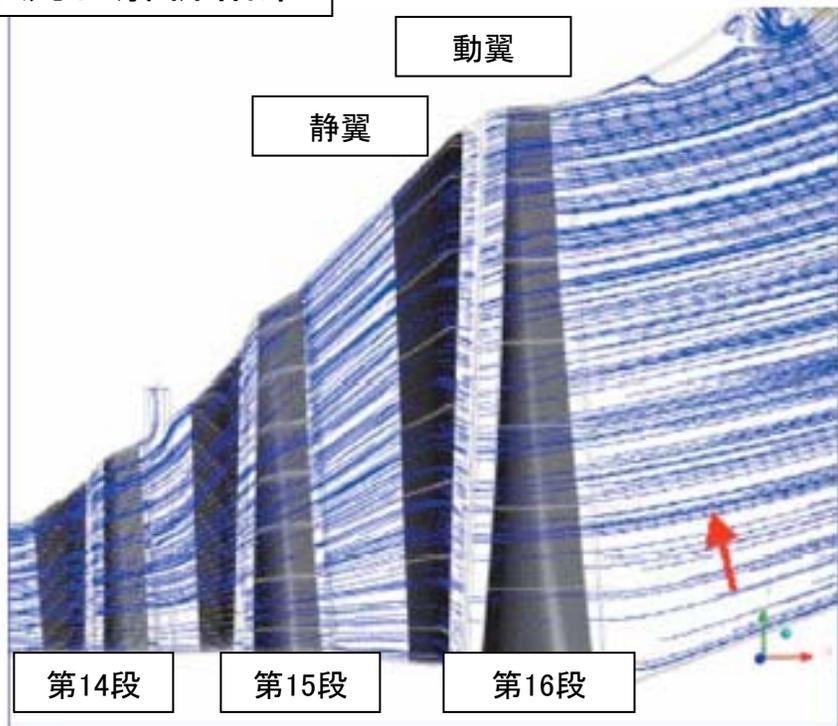
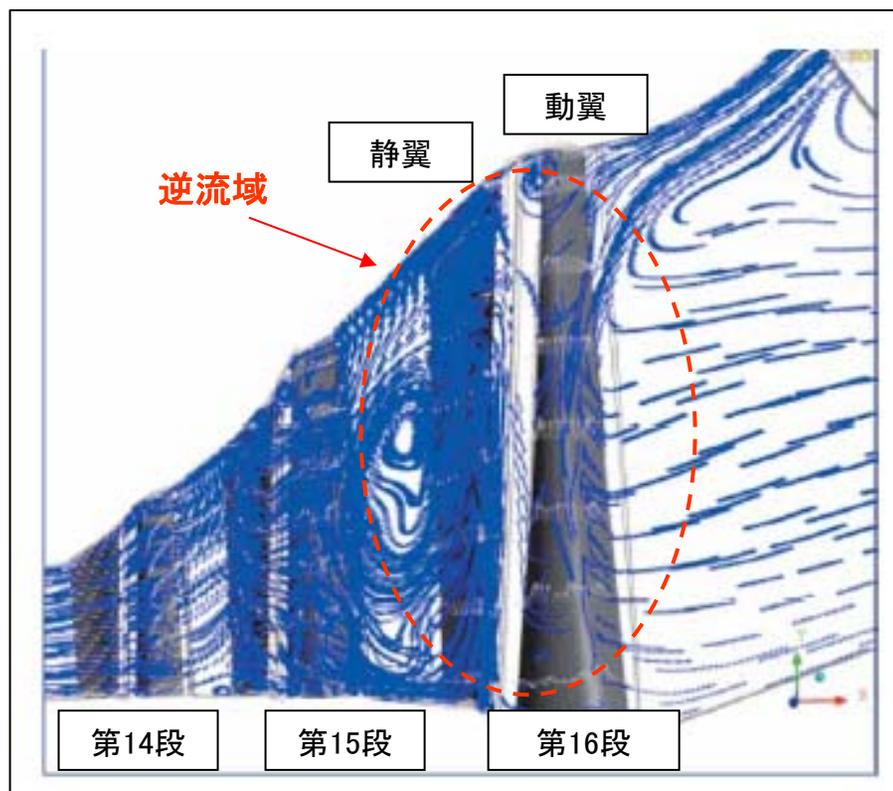
流れ解析結果

流れ解析の結果等から、低負荷時（蒸気流量が少ない段階でタービンを定格回転数で運転している状態：FSNL）に第16段動翼付近に蒸気の逆流域が発生し、これが、第16段動翼に振動させる力（ランダム振動）を発生させたものと推定。また、損傷の破面観察の結果等から通常の起動時における復水器真空度ではき裂の発生進展には至らないと想定されるため、き裂は試運転時に発生および進展していたものと推定。

1. 第16段動翼は傷がごく小さいことから全ての傷を除去するとともに、ピン穴への応力集中を低減するため、全ての翼の蒸気入口および出口側の外側(上部)ピン穴端部の面取り加工(資料2)を実施する。
2. FSNL運転時に発生する振動応力を低減するために、起動時の復水器真空度を高く設定するとともに、FSNL運転時間を可能な限り短縮する。
3. あわせてプラントパラメータ(タービン回転数、復水器真空度等)をモニタリングする。
4. 上記の対策により傷は発生せず、ほとんど進展もしないと考えられることから、これまでのFSNL時間(約240時間)およびフォーク部の損傷状況を考慮し、FSNL時間が80時間に達する前に点検を実施する。
5. FSNL時間が80時間に達しない場合にあっても、傷が多く確認された7号機低圧車室(B)タービンの開放点検に合わせて、動翼フォーク部の点検(サンプリング率を翼数の20%程度とする)を行い、本事象に対する原因・対策の妥当性を検証する。

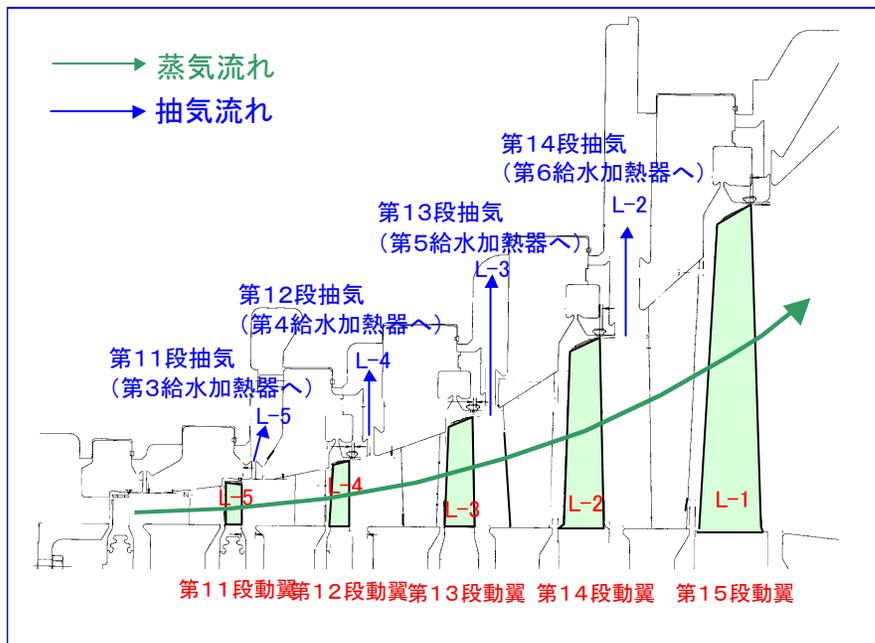
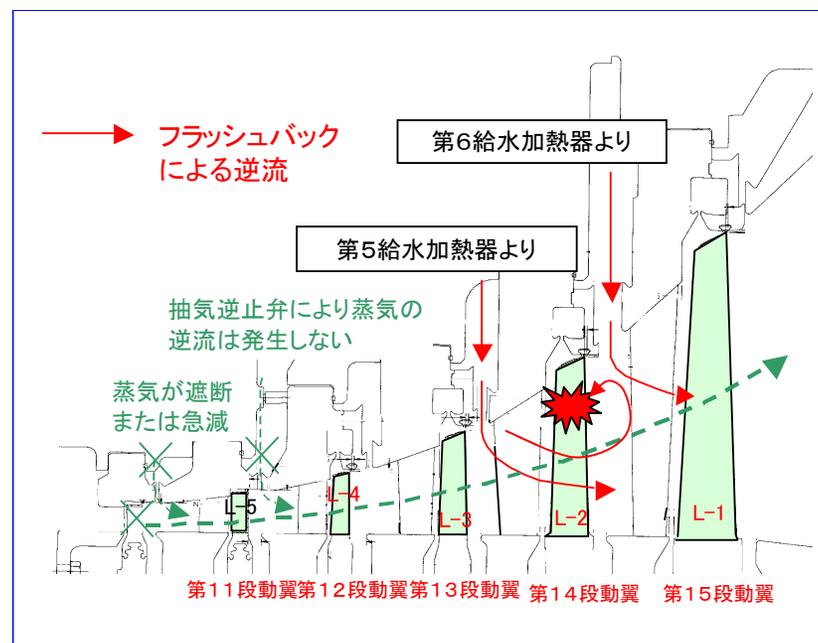
(資料
1)

- ①蒸気量が急減または蒸気が遮断
- ②タービン内の圧力が低下
- ③給水加熱器の圧力が低下し、加熱器内で減圧沸騰が発生し、蒸気が高速で逆流する
