柏崎刈羽原子力発電所 6号機タービン建屋における火災に関する 指示文書の受領について

柏崎刈羽原子力発電所7号機タービン建屋における 火災に関する報告書の提出について

柏崎刈羽原子力発電所 6号機タービン建屋における 火災に関する報告書の提出について

新潟県中越沖地震後の点検・復旧作業の状況について

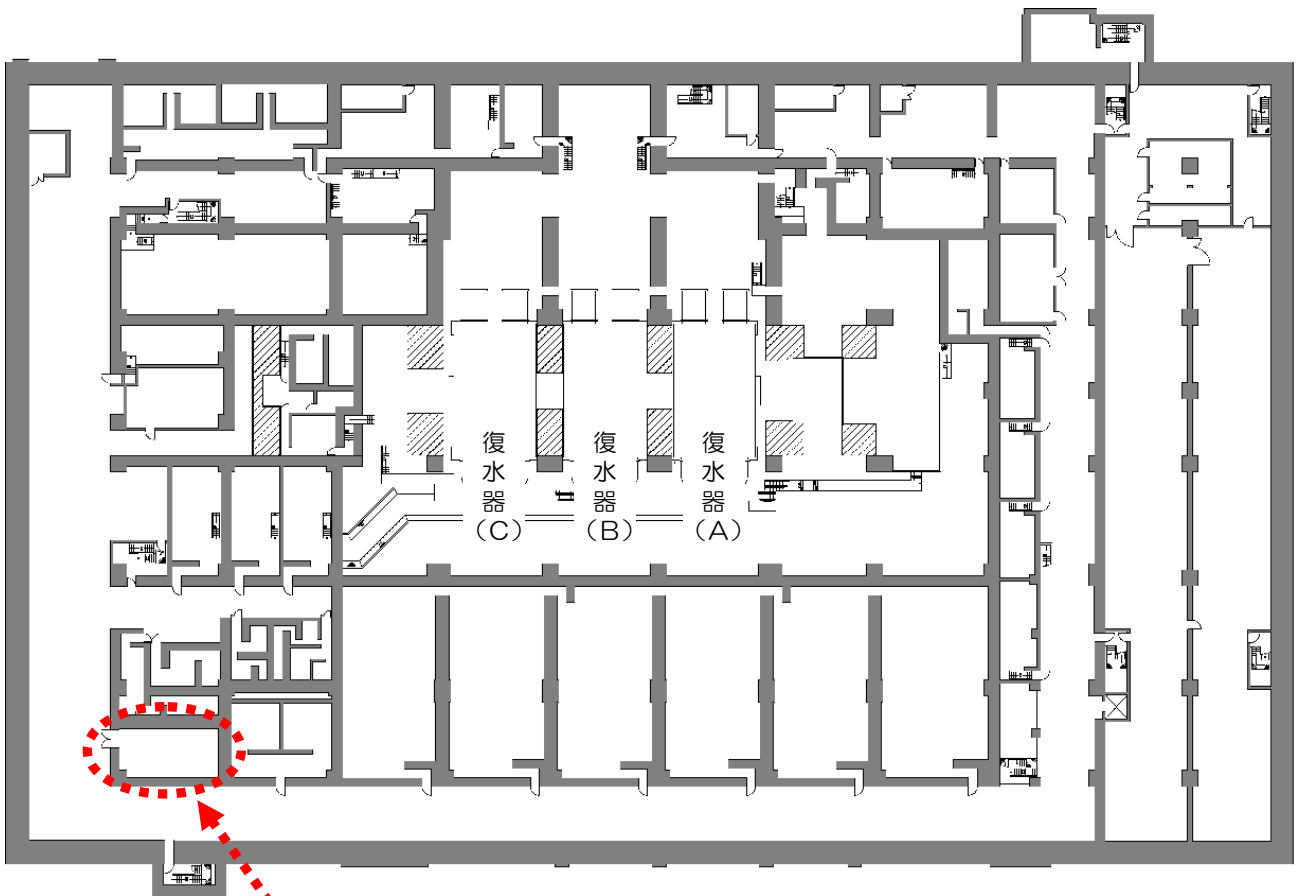
場所	1号機	
件名	タービン建屋(管理区域)における堆積物の確認について	
不適合の概要	<p>(事象の発生状況) 定期検査中の1号機において、平成20年12月3日午後3時頃、タービン建屋地下2階雑固体置場*1(管理区域)の床下に設置している配管トレンチにおいて、配管サポート等の点検のため現場確認を行っていた協力企業作業員が、トレンチ内に堆積物を確認しました。堆積物は復水脱塩塔*2の使用済みの樹脂で、堆積量は約0.82m³(縦約2m、横約10m、深さ約2～9cm)、放射エネルギーは約1.8×10⁷ベクレルでした。</p> <p>(原因) 復水脱塩塔の使用済みの樹脂を水と混ぜて使用済樹脂槽へ移送した際、移送配管の排水弁が誤って開いていたため、配管が接続された排水口から使用済みの樹脂が流出し、堆積したものと推定しております。 なお、平成6年9月以降、当該樹脂を使用済樹脂槽へ移送した実績はなく、新潟県中越沖地震との関連はありません。</p> <p>(安全性、外部への影響) 堆積物は漏えいの拡大防止機能を有するトレンチ内に留まっており、本事象による外部への放射能の影響はないと考えていますが、堆積物の回収後、トレンチの状態を確認します。</p> <p>*1 雑固体置場 建屋内で発生した廃棄物を焼却する前に、一時的に保管する部屋。</p> <p>*2 復水脱塩塔 タービンを回した後の蒸気を復水器で水に戻した後、原子炉へ戻す水を浄化するためにイオン交換樹脂を充填している塔。</p>	
安全上の重要度/損傷の程度	<p><安全上の重要度></p> <p>安全上重要な機器等 / その他設備</p>	<p><損傷の程度></p> <p><input type="checkbox"/> 法令報告要 <input checked="" type="checkbox"/> 法令報告不要 <input type="checkbox"/> 調査・検討中</p>
対応状況	トレンチ内に堆積した使用済みの樹脂は、回収して使用済樹脂槽で廃棄する予定です。

堆積物を発見した場所
(この部屋の床下にある配管トレンチ)
