東京電力(株)福島第一原子力発電所 4 号機、
福島第二原子力発電所 3 号機、同 4 号機、
柏崎刈羽原子力発電所 1 号機及び同 2 号
機の炉心シュラウドのひび割れについて

平成 1 5 年 3 月 1 0 日

原子力安全・保安院

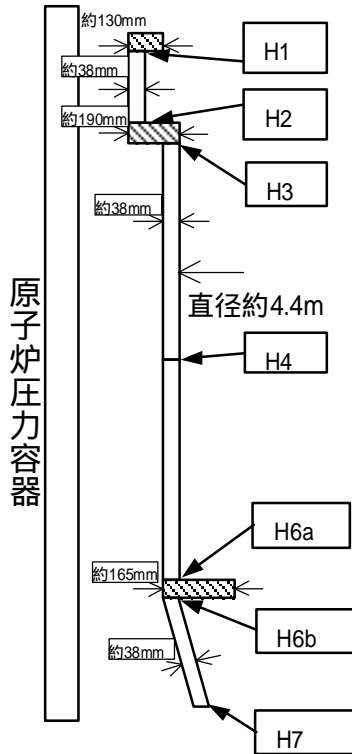
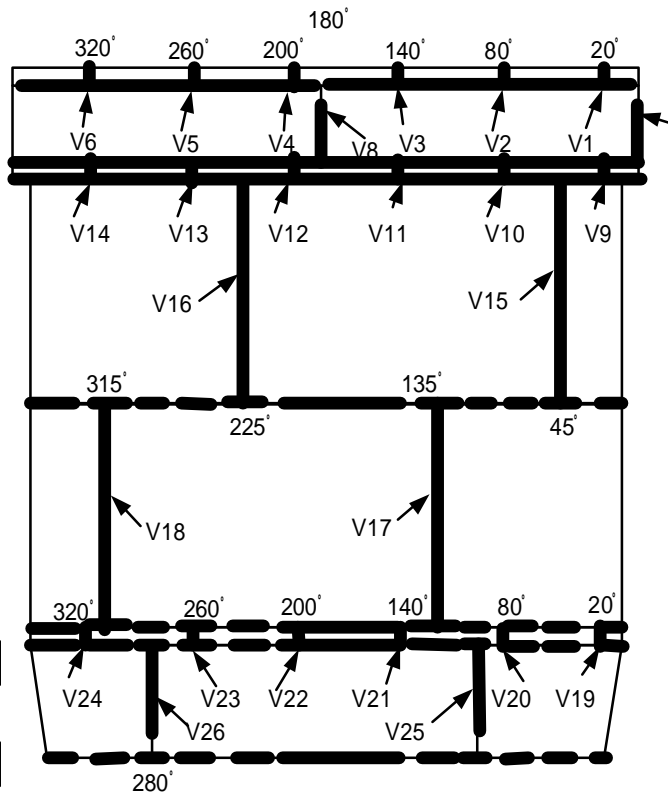
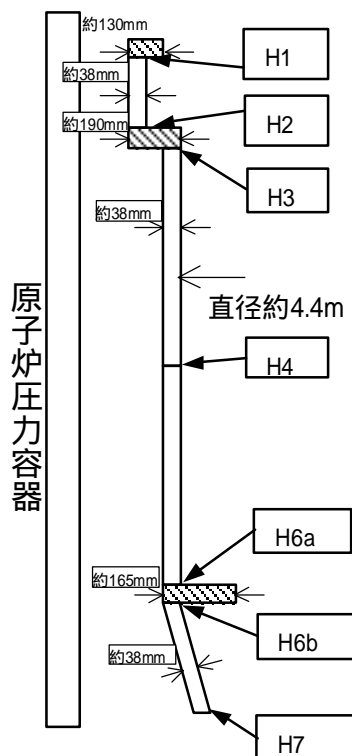
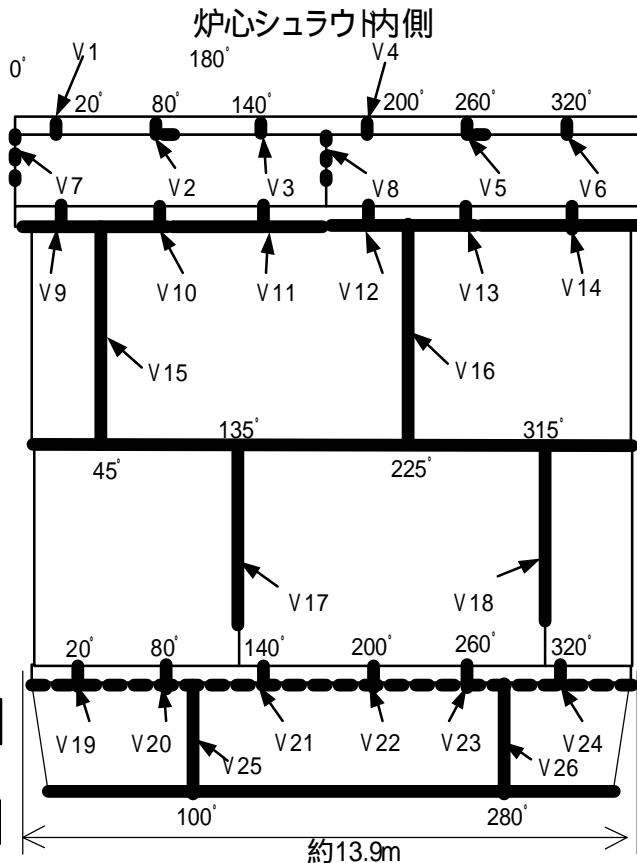
福島第一4号機炉心シュラウドの溶接線と目視点検範囲

目視点検範囲

干渉物により目視点検できない範囲

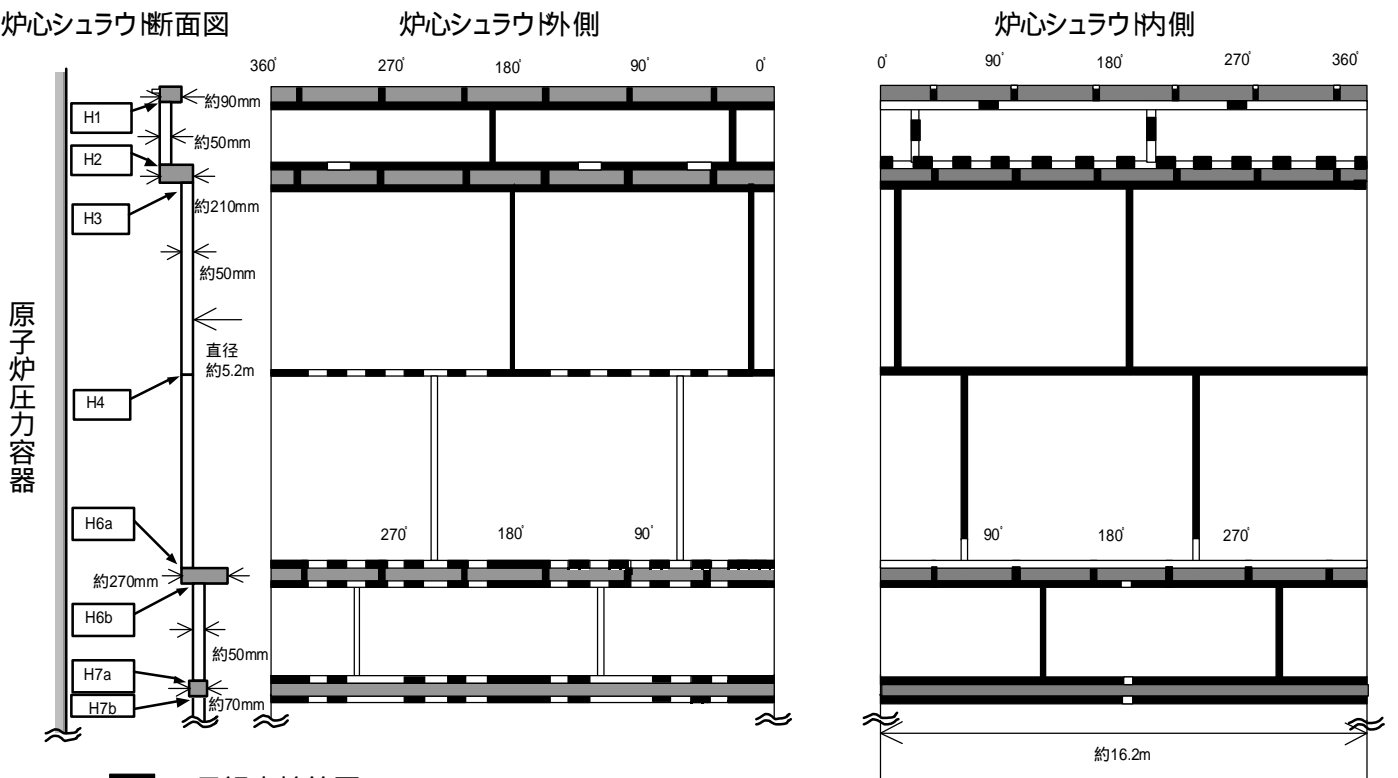
柏崎刈羽2号機

柏崎刈羽2号機では、下部リングの溶接線(H6a)外側近傍及びシュラウドサポートリングの溶接線(H7a)内側近傍に全周にわたるひび割れが確認された。またこれら5プラント全ての炉心シュラウドの胴部において、主として放射状の形状をもつひび割れが単発的に発生していることが確認された。さらに、福島第二3号機及び柏崎刈羽1号機では、中間部リングのアライナーブラケット⁴及び上部格子板用ベース⁵の直下部分にひび割れが確認され、また柏崎刈羽2号機では上部リングのシュラウドヘッドボルトブラケット⁶の直下部分に1箇所だけひび割れが確認された。
