3. 東京電力(株)の原因調査に対する評価

福島第二3号機 H6aボートサンプル調査

柏崎刈羽3号機 H7aボートサンプル調査

柏崎刈羽1号機H4ボートサンプル調査

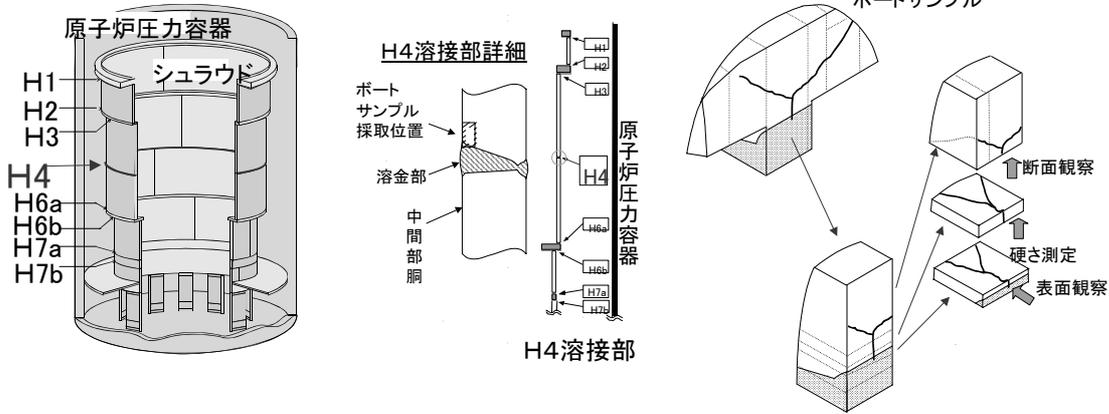
定期検査においてひび割れ(以下、き裂)が確認されたシュラウド中間部胴溶接部から採取したサンプルの各種検査を実施し、き裂発生の原因究明に資する。

- ・表面側で発生したき裂は、内部への進展に伴い、3次的に複雑に分岐する成長挙動を呈しており、サンプル採取部の厚さ約14mmを貫通していた。
- ・き裂の主たる形態は粒界型であった。
- ・き裂の一部は溶接金属に到達していた。
- ・き裂の内壁面には、皮膜が厚く、酸化物が粒内に成長した部位も見られた。
- ・表面の加工層は、通常の研磨や機械加工で入り得る数10μm程度であった。
- ・結晶粒界には、従来の鋭敏化材に見られるCr濃度の顕著な低下傾向が見られなかった。
- ・組成は、JIS規格SUS316Lを満足しているが、Cr, Ni, Moの量は下限側に近い値であった。

以上の点から、き裂は、浅い加工層を有する表面で応力腐食割れ(SCC)により発生後、SCCとして内部へ分岐しながら結晶粒界を經由して3次的に成長し、き裂の一部は溶接金属内部へ進展していた。なお、主き裂に沿った粒界腐食の発生状況及び粒界や粒内の酸化物の成長状況等から、放射線により発生した遊離基の影響等環境側の腐食条件がより厳しかった可能性も示唆される。

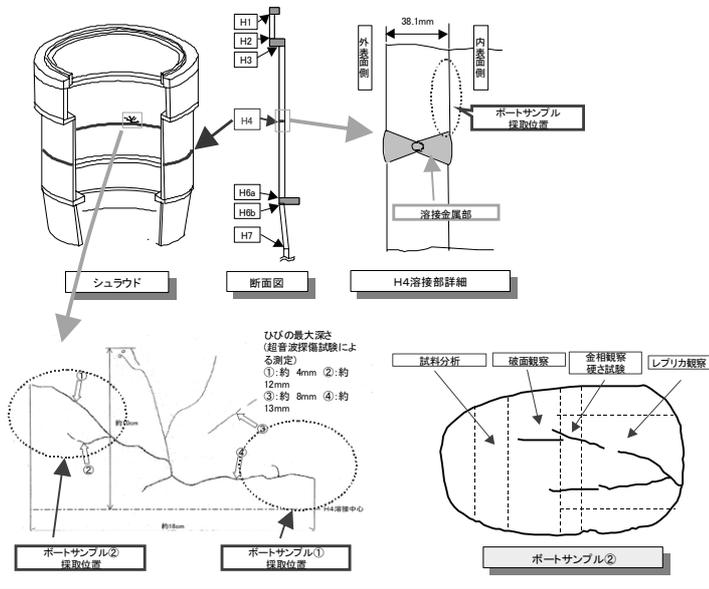
1. 目的 ひび割れ(以下、き裂)が検出されたシュラウド中間部胴溶接部上方から採取したサンプルの各種検査を実施し、き裂発生の原因究明に資する。

- ・シュラウド内表面で発生したき裂は、表面では放射状に進展していた。
- ・観察したき裂のほぼ全体が粒界割れであった。き裂内部には腐食生成物が付着し、一部は粒内に成長していた。また、2次き裂の一部は溶接金属に達していた。
- ・表面(50 μm程度まで)は硬さがHV=300程度に高くなっていた。また、照射硬化による母材の硬化が認められた。
- ・結晶粒界でのCr濃度の低下とNi及びSi濃度の増加が観察され、これら合金元素の濃度変化は照射誘起偏析によると考えられる。

本調査の結果と溶接により発生する引張残留応力及び炉水中の比較的高い溶存酸素濃度を考慮すると、このき裂は応力腐食割れ(SCC)であると考えられる。
