柏崎刈羽原子力発電所 6, 7号機の 施設健全性に関する確認状況について

平成21年10月7日
原子力安全・保安院

1. 6号機のプラント全体の機能試験の 確認状況

2. 7号機の燃料漏えいに係る確認状況

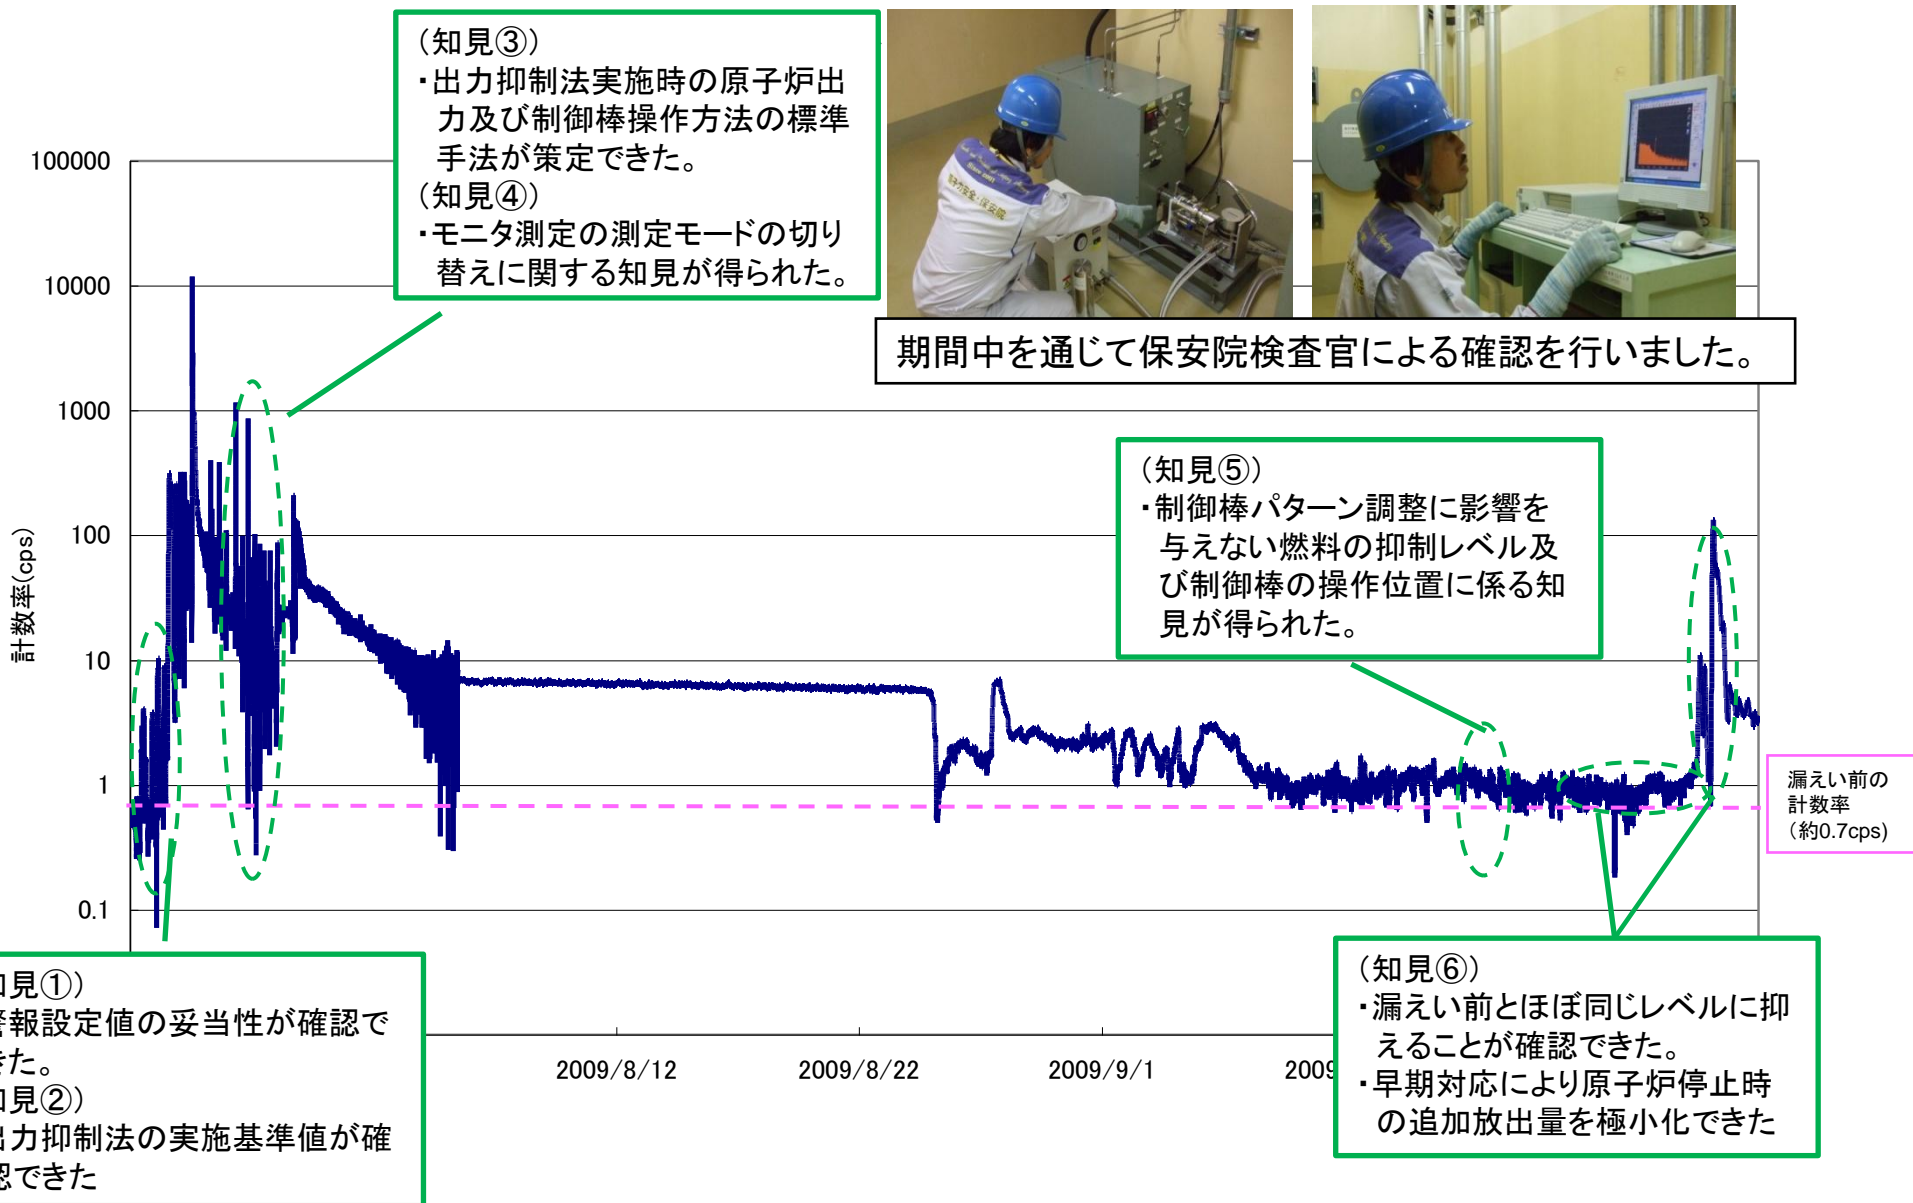
4. 高感度オフガスモニタの監視により得られた知見

- ・漏えいが拡大していないことを監視するための各種測定値に事象発生の前後で有意な差は認められず、過去の出力抑制による運転実績や原子炉の熱的制限値を遵守する観点においても特に問題は認められなかった。
- ・定格熱出力状態においての関連データを採取することによって、以下の知見が得られた。
 - ①高感度オフガスモニタの適切な警報設定値
 - ②出力抑制法実施のための高感度オフガスモニタにおける判断基準値
 - ③出力抑制法実施時の原子炉出力及び制御棒操作方法
 - ④高感度オフガスモニタの測定方法
 - ⑤出力抑制法実施後の制御棒パターン調整の留意点
 - ⑥出力抑制法実施後の運転パラメータの挙動
- ・原子炉停止後、 SHIPPING 検査により漏えい燃料集合体を特定した後、各種調査により漏えいの原因を特定する。

- ・定格熱出力状態において漏えい燃料の出力抑制を行うことについて、各種測定値から原子炉の状態は安定しており、安全上の観点からの問題はなかったと評価する。
- ・監視データに基づいて、漏えい燃料対策としての出力抑制法の有効性に関する知見が得られたことから、これらの知見を踏まえて全BWR事業者において、出力抑制法の標準化を行い、その成果をガイドラインとして整備することとしていることは適切なものと評価する。
