第77回地域の会ご説明資料

7号機の漏えい燃料の点検・調査結果について

平成21年11月4日

東京電力

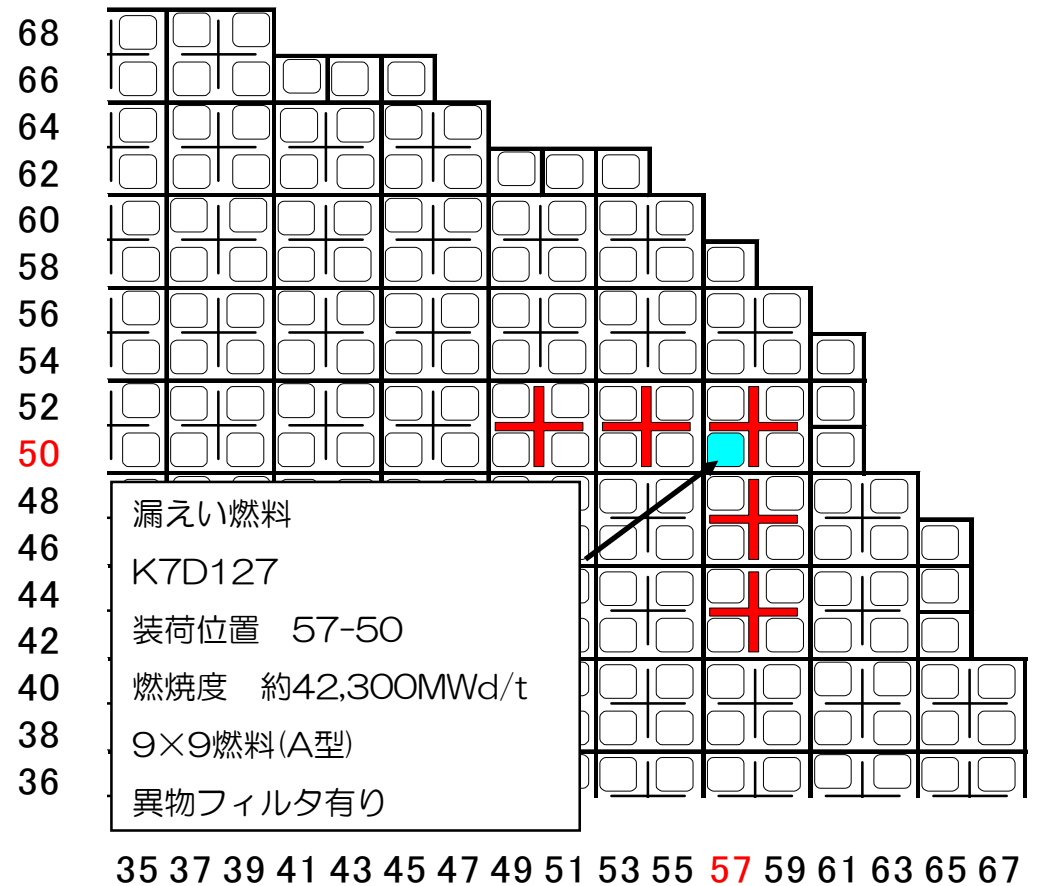
出力抑制を実施した箇所の燃料集合体1体に漏えいがあることを確認しました。

: 出力抑制法により全挿入した制御棒
 : 漏えいが確認された燃料集合体

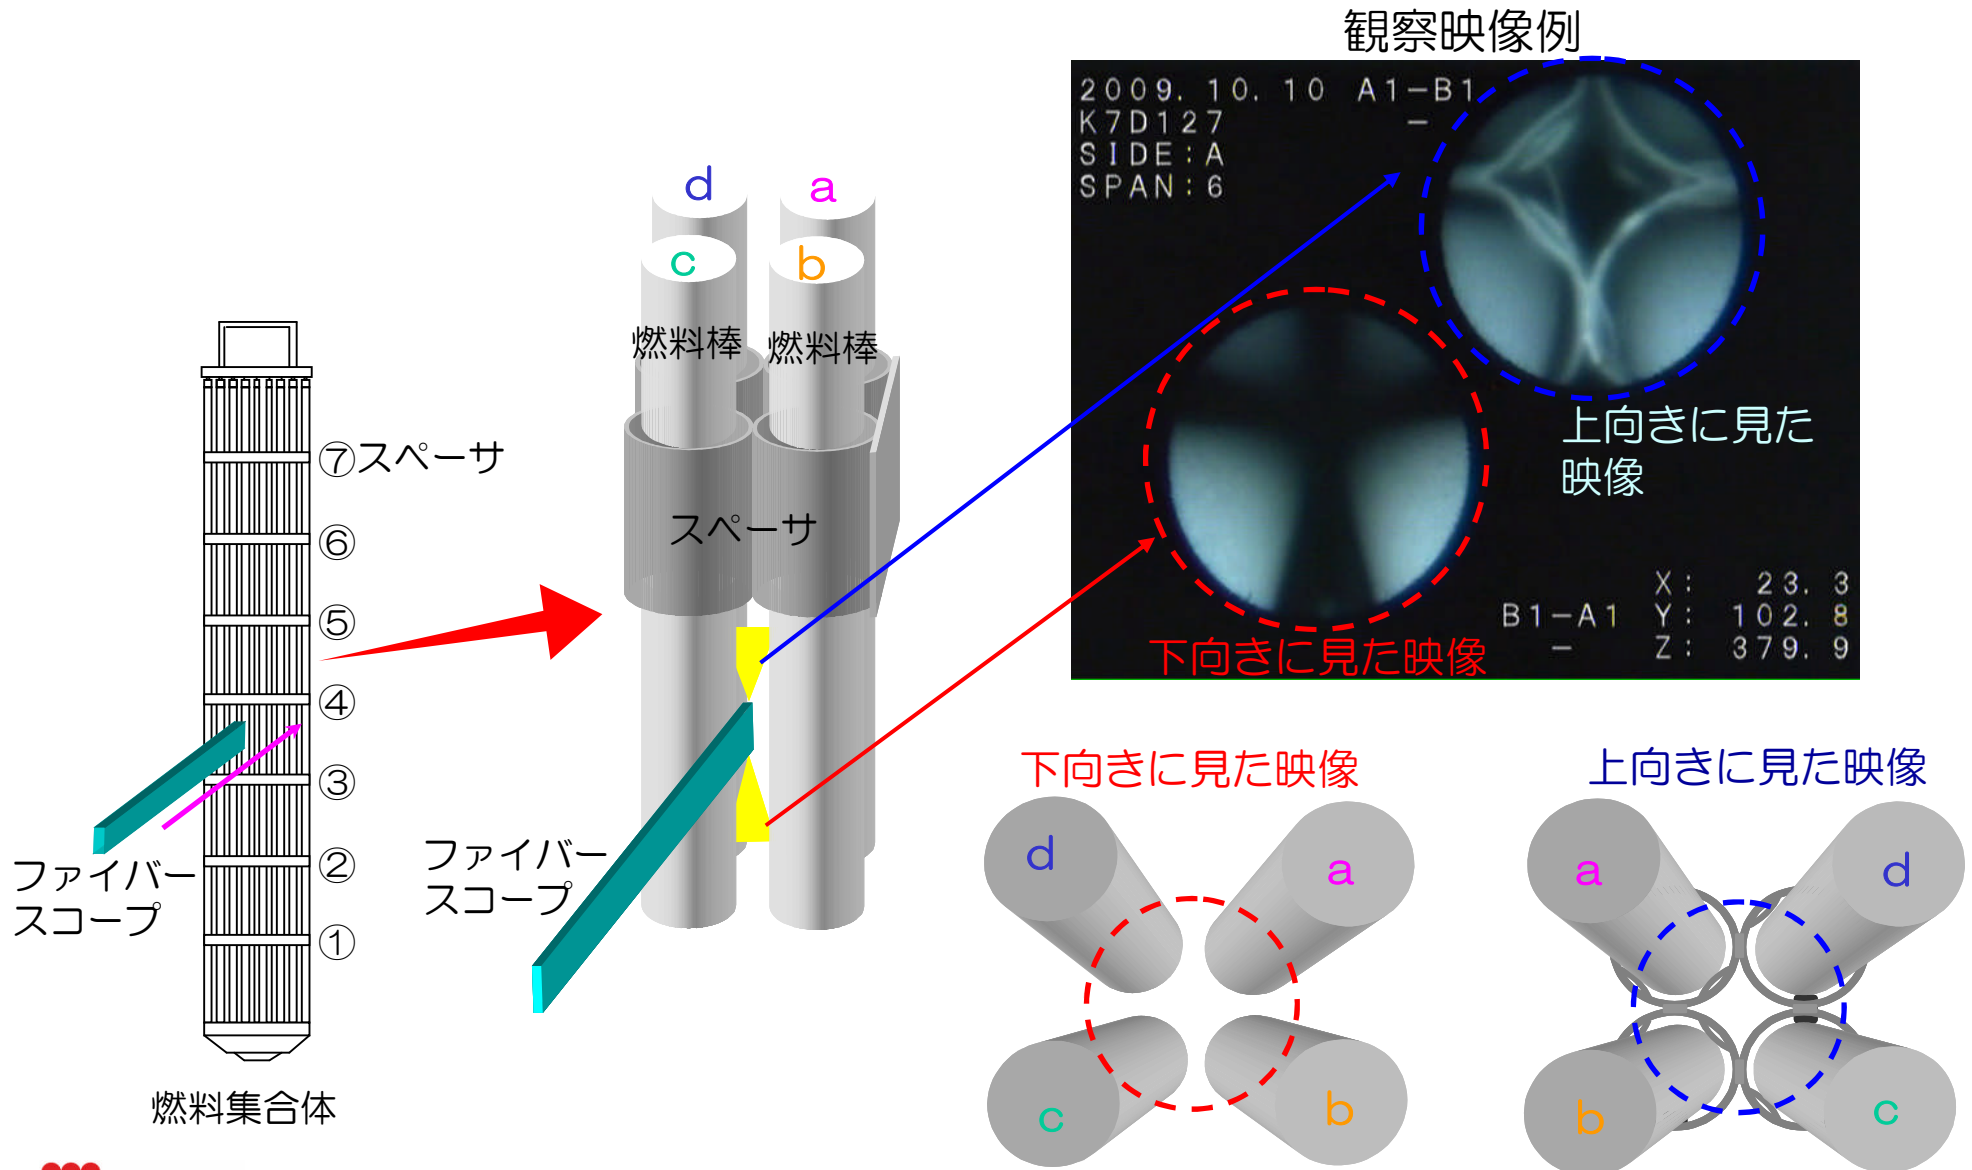
ファイバースコープ調査結果（異物の確認）

- ・ スペースおよびスペース近傍の燃料棒に変形、損傷ならびに異常な腐食は確認されませんでした。
- ・ 燃料棒の第6スペース下部に、金属ワイヤー状の異物を確認しました。
- ・ 当該異物は燃料棒に接触し、燃料棒表面にフレットング痕※と考えられる線状模様が認められました。

- ・ 漏えい燃料の特定および詳細調査より、以下の事項が確認されました。
- ・ 燃料棒、スペーサ等の構成部材に変形および損傷は確認されず、地震による影響は確認されませんでした。
- ・ 燃料棒の表面に水質等による系統的な異常は確認されませんでした。
- ・ 第6スペーサ下部に金属ワイヤー状の異物が確認されました。異物は燃料棒に接触し、燃料棒の周方向に向かってフレッティング痕と考えられる線状模様が認められました。
- ・ 燃料棒に二次水素化と思われる微小な膨らみが確認されました。

信頼性を向上する観点などから、漏えい燃料集合体ならびに異物フィルタなしの燃料集合体など計100体を異物フィルタ付きの新燃料に取り替える※とともに、引き続き異物混入防止対策を徹底してまいります。
