第217回「地域の会」定例会資料〔前回定例会以降の動き〕

柏崎刈羽原子力発電所における一連の事案に係る取り組みの進捗状況について

柏崎刈羽原子力発電所7号機の 安全対策工事一部未完了を受けた 総点検の取り組み状況について

柏崎刈羽原子力発電所の核物質防護に係る 取り組み状況について

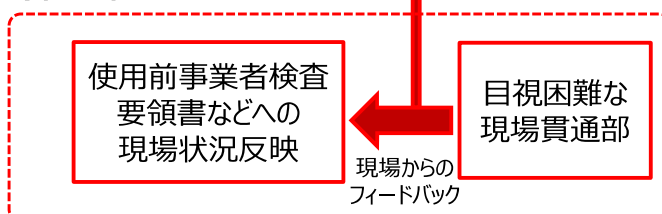
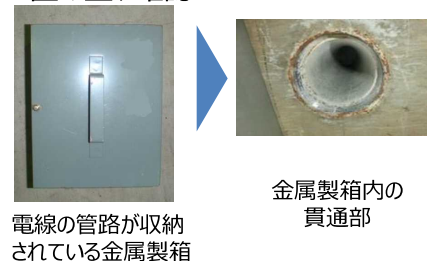
【目視困難な貫通部確認方法】

- 貫通部の火災防護処理については、直接目視可能な場所の点検が一巡し、**今後、直接目視で確認することが困難な貫通部（金属製箱内に収納）の調査を実施**
※特に壁に埋め込まれている電線の管路は、どこからどこにつながっているかの確認を行う
- 調査にあたっては、ネジ止めしてある金属製箱の蓋を一つひとつ開けて確認する必要があり、高所にあるものは足場の設置等、準備・調査に時間を要す。加えて、**現場状況を使用前事業者検査要領書などに反映する作業も必要（秋頃まで継続）**

- 壁に埋め込まれている電線の管路が「どこにつながっているか」、「つながっている先の火災防護区画がどうなっているか」を確認
- 高所にあるものは足場を新たに設置の上、確認

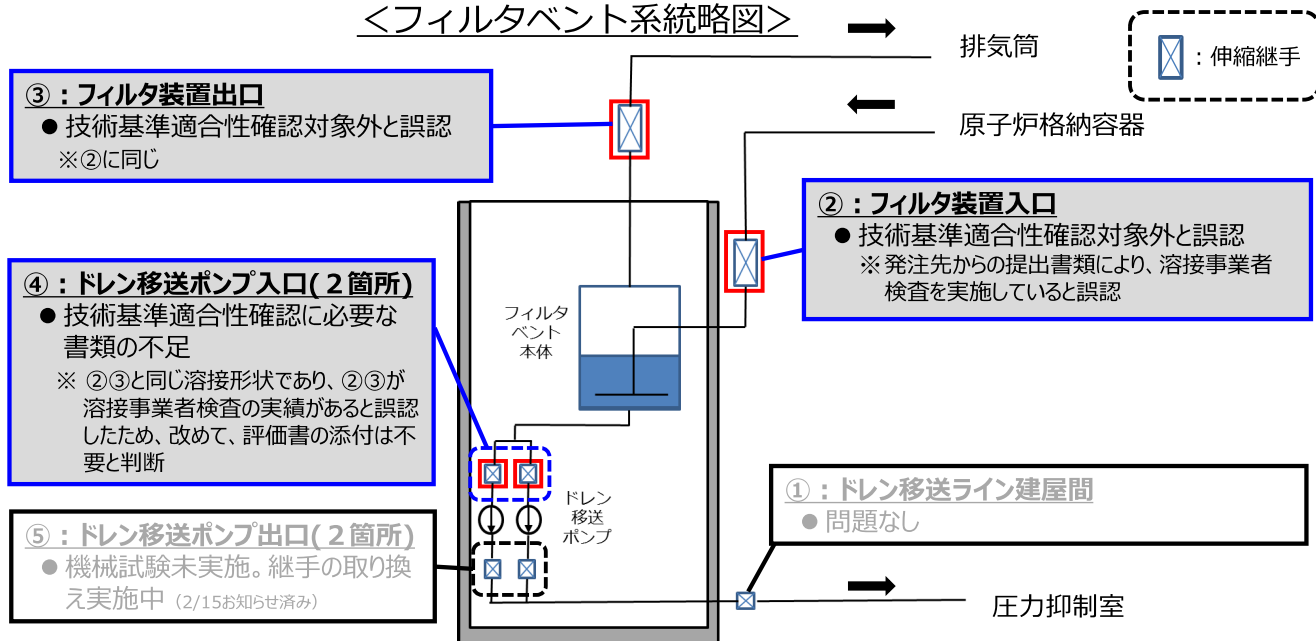
<フィルタベント系統略図>

関連：7号機フィルタベント伸縮継手の溶接に係る水平展開調査で確認された事象

- 7号機の検査工程において、原子力規制庁からフィルタベント伸縮継手の溶接についてのご指摘があったこと(2/15お知らせ済み)を踏まえ、他のフィルタベント溶接部の技術基準適合性確認の状況を調査
- その結果、施工済みの伸縮継手において、技術基準適合性確認の対象外と誤認したことから評価書類上で不備があるものが4箇所あることを確認
更なる類似案件の有無を確認中

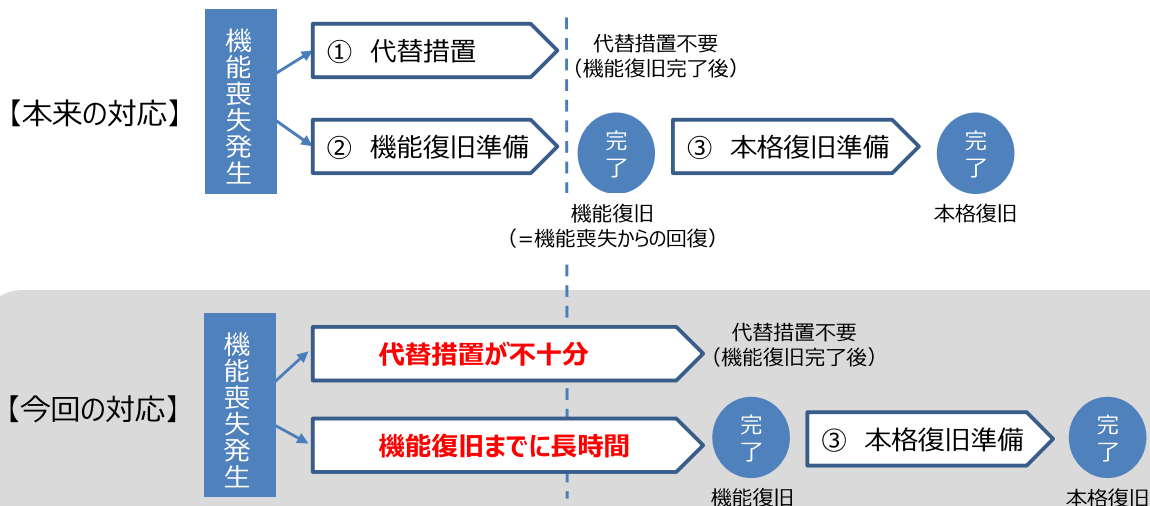
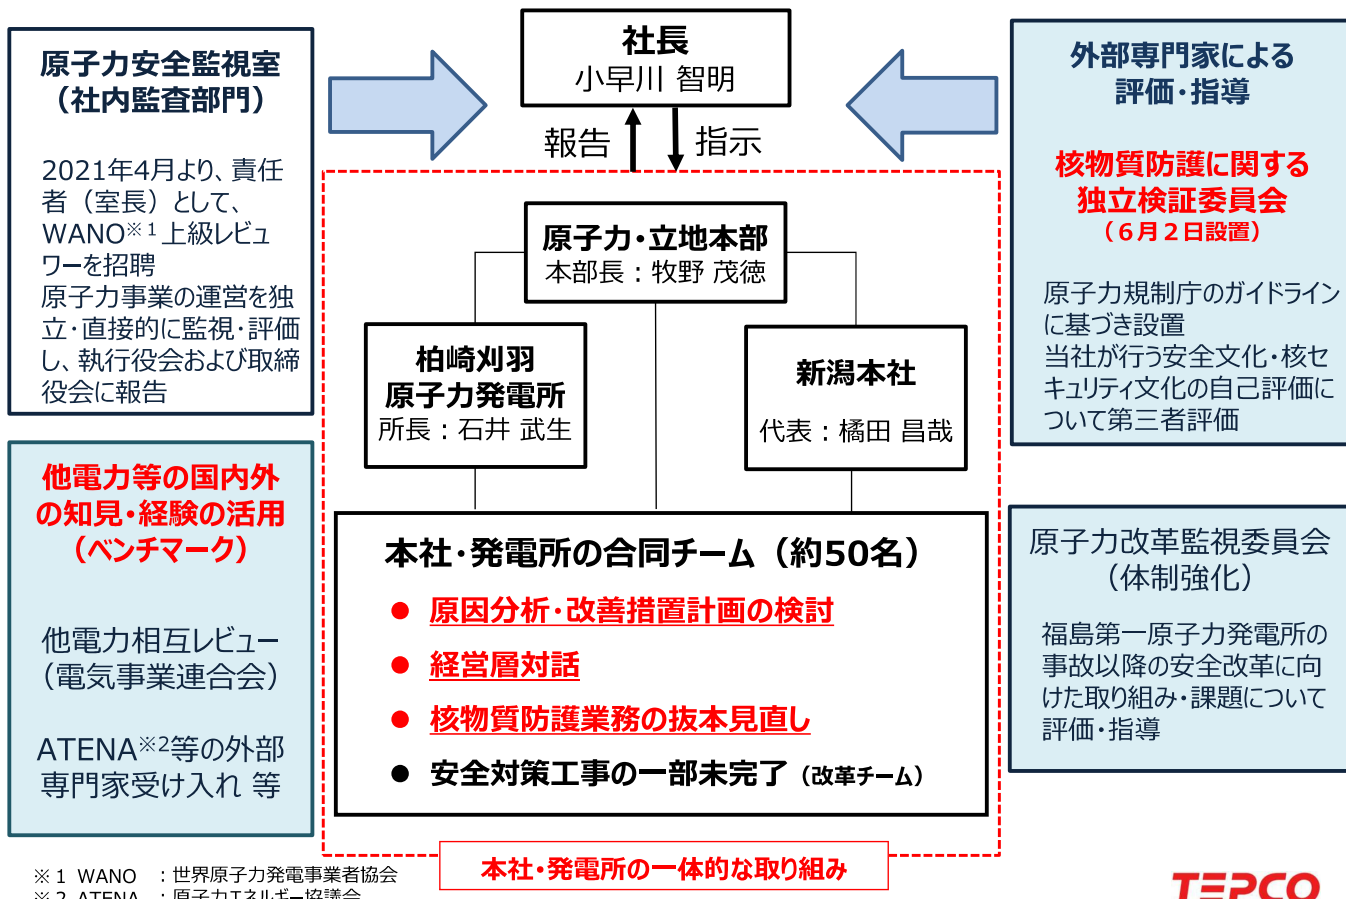
2-2. 核物質防護設備の機能喪失時にとるべき対応

● 今回の2つの問題点

- ・ 機能喪失した設備の復旧に長時間を要した
- ・ 侵入検知設備の機能を維持するための代替措置が不十分であった

復旧に長時間を要し、実効性のある代替措置も講じられていなかった

速やかに機能を維持するための修理または取り換えを行い、その間、代替設備による監視強化を行う
