## 第220回「地域の会」定例会資料〔前回定例会以降の動き〕

# 柏崎刈羽原子力発電所3号機 計装用圧縮空気系除湿装置 (IAドライヤ) からの火災について

2021年9月9日

# IDカード不正使用および 核物質防護設備の機能の一部喪失に関わる 改善措置報告書概要

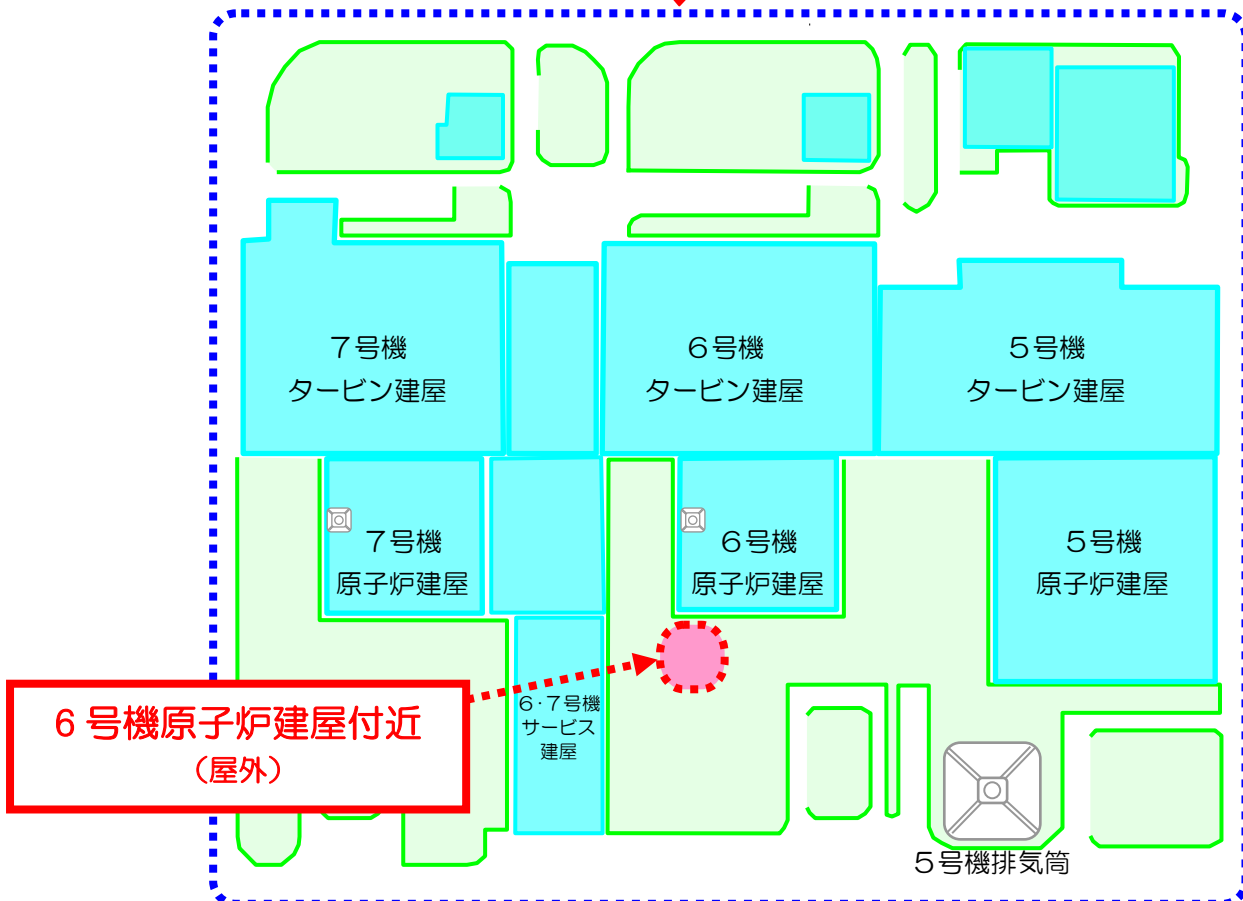
号機	6号機	
件名	原子炉建屋付近（屋外）における体調不良者（熱中症疑い）の発生について	
不適合の概要	<p>2021年9月23日、6号機原子炉建屋付近（屋外）において分電盤内の配線作業に従事していた協力企業作業員が左手人差し指の痙攣を訴えたことから、同日15時20分に業務車で病院に搬送されました。</p> <p>病院での診察の結果、「熱中症疑い」と診断され、自宅で安静にするよう指示を受け、帰宅しております。</p>	
安全上の重要度／損傷の程度	<p>&lt;安全上の重要度&gt;</p> <p>安全上重要な機器等 / <u>その他</u></p>	<p>&lt;損傷の程度&gt;</p> <p><input type="checkbox"/> 法令報告要</p> <p><input checked="" type="checkbox"/> 法令報告不要</p> <p><input type="checkbox"/> 調査・検討中</p>
対応状況	<p>当該の協力企業作業員は、熱中症対策としてこまめな休憩や水分補給を行っていましたが、本件を踏まえ、当社社員および協力企業の方々へ業務開始前の体調確認や、休憩、適度な水分および塩分等のミネラル補給を心がけるよう、あらためて注意喚起を行います。</p>

6号機原子炉建屋付近（屋外）における  
体調不良者（熱中症疑い）の発生について
