第243回「地域の会」定例会資料〔前回定例会以降の動き〕

- ・8月4日 3号機油漏えいに伴う低起動変圧器の停止について（区分：Ⅲ） [P. 3]
- ・8月8日 6号機中央制御室換気空調系給気エアフィルタ破損について
（区分：Ⅲ） [P. 5]
- ・8月10日 核物質防護に関する不適合情報 [P. 7]
- ・8月10日 2号機原子炉建屋3階オペレーティングフロア（管理区域）における
体調不良者（熱中症）の発生について（区分：Ⅲ） [P. 11]
- ・8月14日 屋外正門エリアにおける体調不良者（熱中症）の発生について [P. 13]
- ・8月23日 柏崎刈羽原子力発電所における核物質防護に関わる不適合案件に
ついて（区分：Ⅱ） [P. 15]
- ・8月25日 発電所屋外エリアにおける体調不良者（脱水症）の発生について
（区分：Ⅲ） [P. 17]
- ・8月29日 発電所屋外エリアにおけるけが人の発生について（区分：Ⅲ） [P. 18]

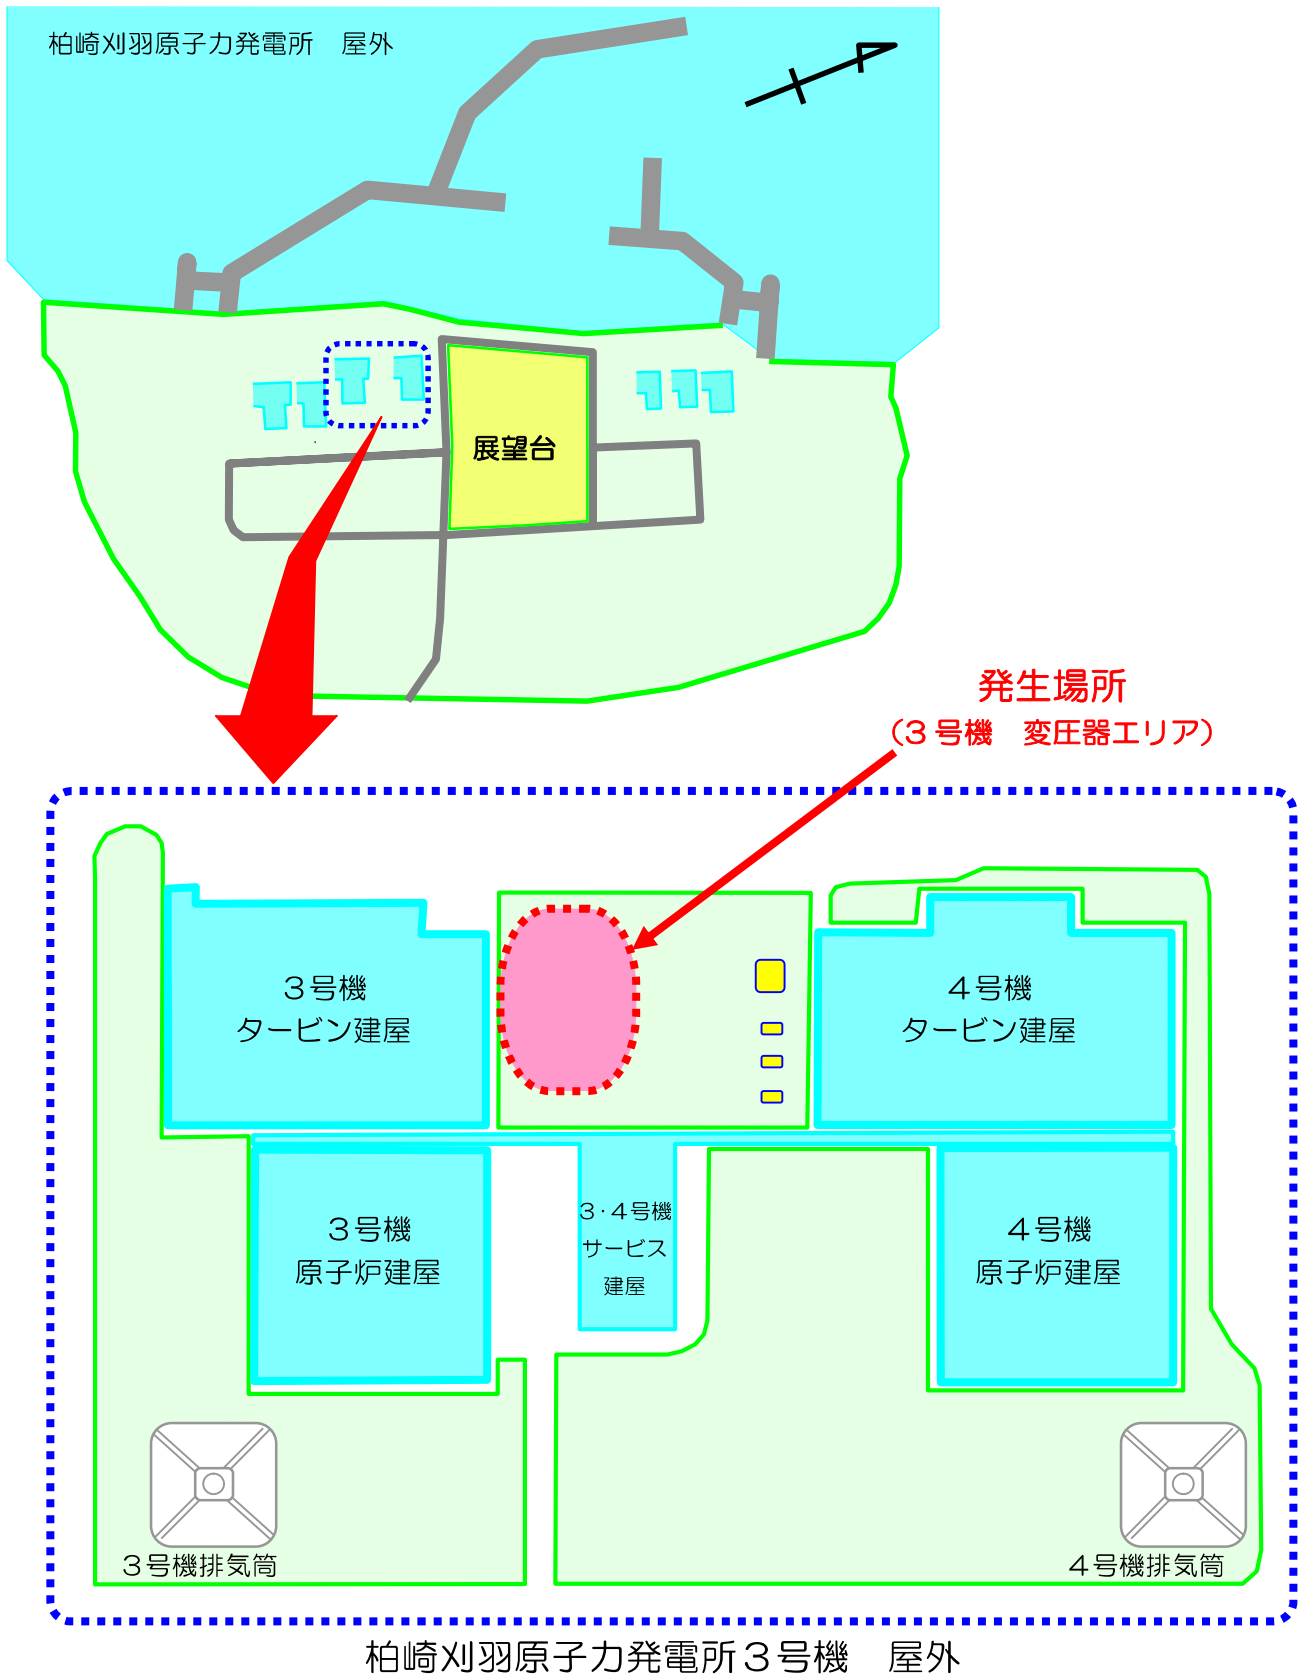
発生場所概略図

<p>号機</p>	<p>3号機</p>	
<p>件名</p>	<p>油漏えいに伴う低起動変圧器の停止について</p>	
<p>不適合の概要</p>	<p>2023年8月1日、3号機屋外変圧器エリアにおいて、当社社員が巡視中に低起動変圧器(B)の下部床面に油膜を確認しました。漏えいしている油は、当該変圧器の絶縁油であり、2018年2月に油漏えいで補修した変圧器上部の点検口から漏えいしていることを確認しました。当該箇所からの漏えい量が少量であったことから油を回収し、漏えい状況を監視しながら、当該変圧器の使用を継続しておりました。</p> <p>その後、徐々に漏えい量が増えてきたことから、本日、当該変圧器を停止して補修することとしました。</p> <p>なお、漏えいしている絶縁油は適宜拭き取りを実施しており、外部への流出はなく、環境への影響もありません。</p> <p>* 低起動変圧器 プラント停止中において所内電源へ電力を供給するための設備。</p> <div style="display: flex; justify-content: space-around;"> <div style="text-align: center;"> <p><低起動変圧器></p>

</div> </div>	
<p>安全上の重要度／損傷の程度</p>	<p><安全上の重要度></p> <p>安全上重要な機器等 / その他</p>	<p><損傷の程度></p> <p><input type="checkbox"/> 法令報告要</p> <p><input type="checkbox"/> 法令報告不要</p> <p><input checked="" type="checkbox"/> 調査・検討中</p>
<p>対応状況</p>	<p>今後、絶縁油が漏えいした原因調査を実施し、再発防止対策を講じてまいります。</p>

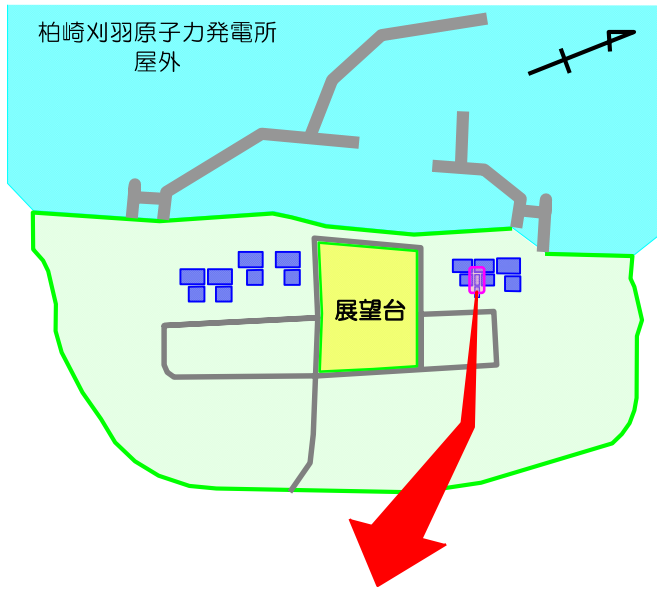
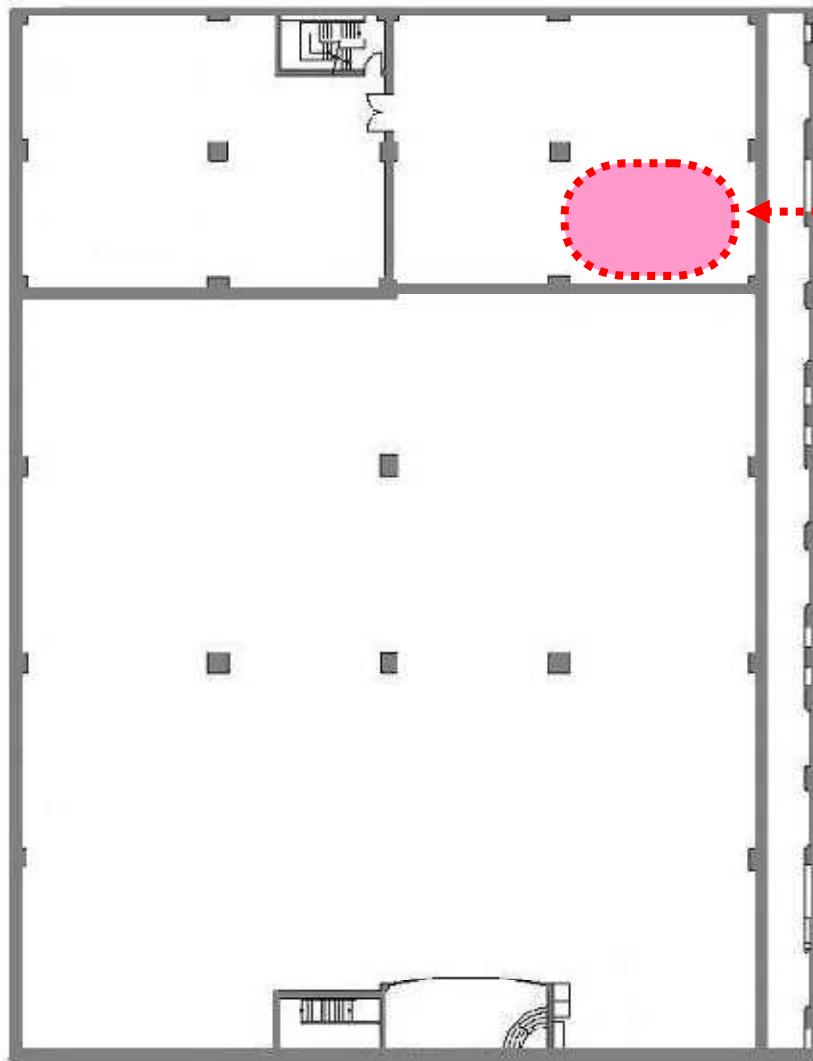
発生場所概略図

号機	6号機	
件名	中央制御室換気空調系給気エアフィルタ破損について	
不適合の概要	<p>2023年8月7日午前11時58分頃、6号機中央制御室換気空調系の定例起動試験実施前の確認において、送風機入口に設置されている給気エアフィルタ*が破損していることを確認しました。</p> <p>当該フィルタは2系列あるため、もう1系列のフィルタを使用して送風機の運転を継続しております。</p> <p>※外気および中央制御室を循環させている空気を通すことにより、塵埃を取り除くもの。</p> <p style="text-align: center;"><破損箇所></p>

柏崎刈羽原子力発電所6/7号機 コントロール建屋 2階

発生場所
(中央制御室換気空調系エリア)

安全上の重要度／損傷の程度	<p><安全上の重要度></p> <p>安全上重要な機器等 / その他</p>	<p><損傷の程度></p> <p><input type="checkbox"/> 法令報告要</p> <p><input checked="" type="checkbox"/> 法令報告不要</p> <p><input type="checkbox"/> 調査・検討中</p>
対応状況	<p>今後、速やかにフィルタの交換を実施するとともに、原因調査を実施し、再発防止対策を講じてまいります。</p>

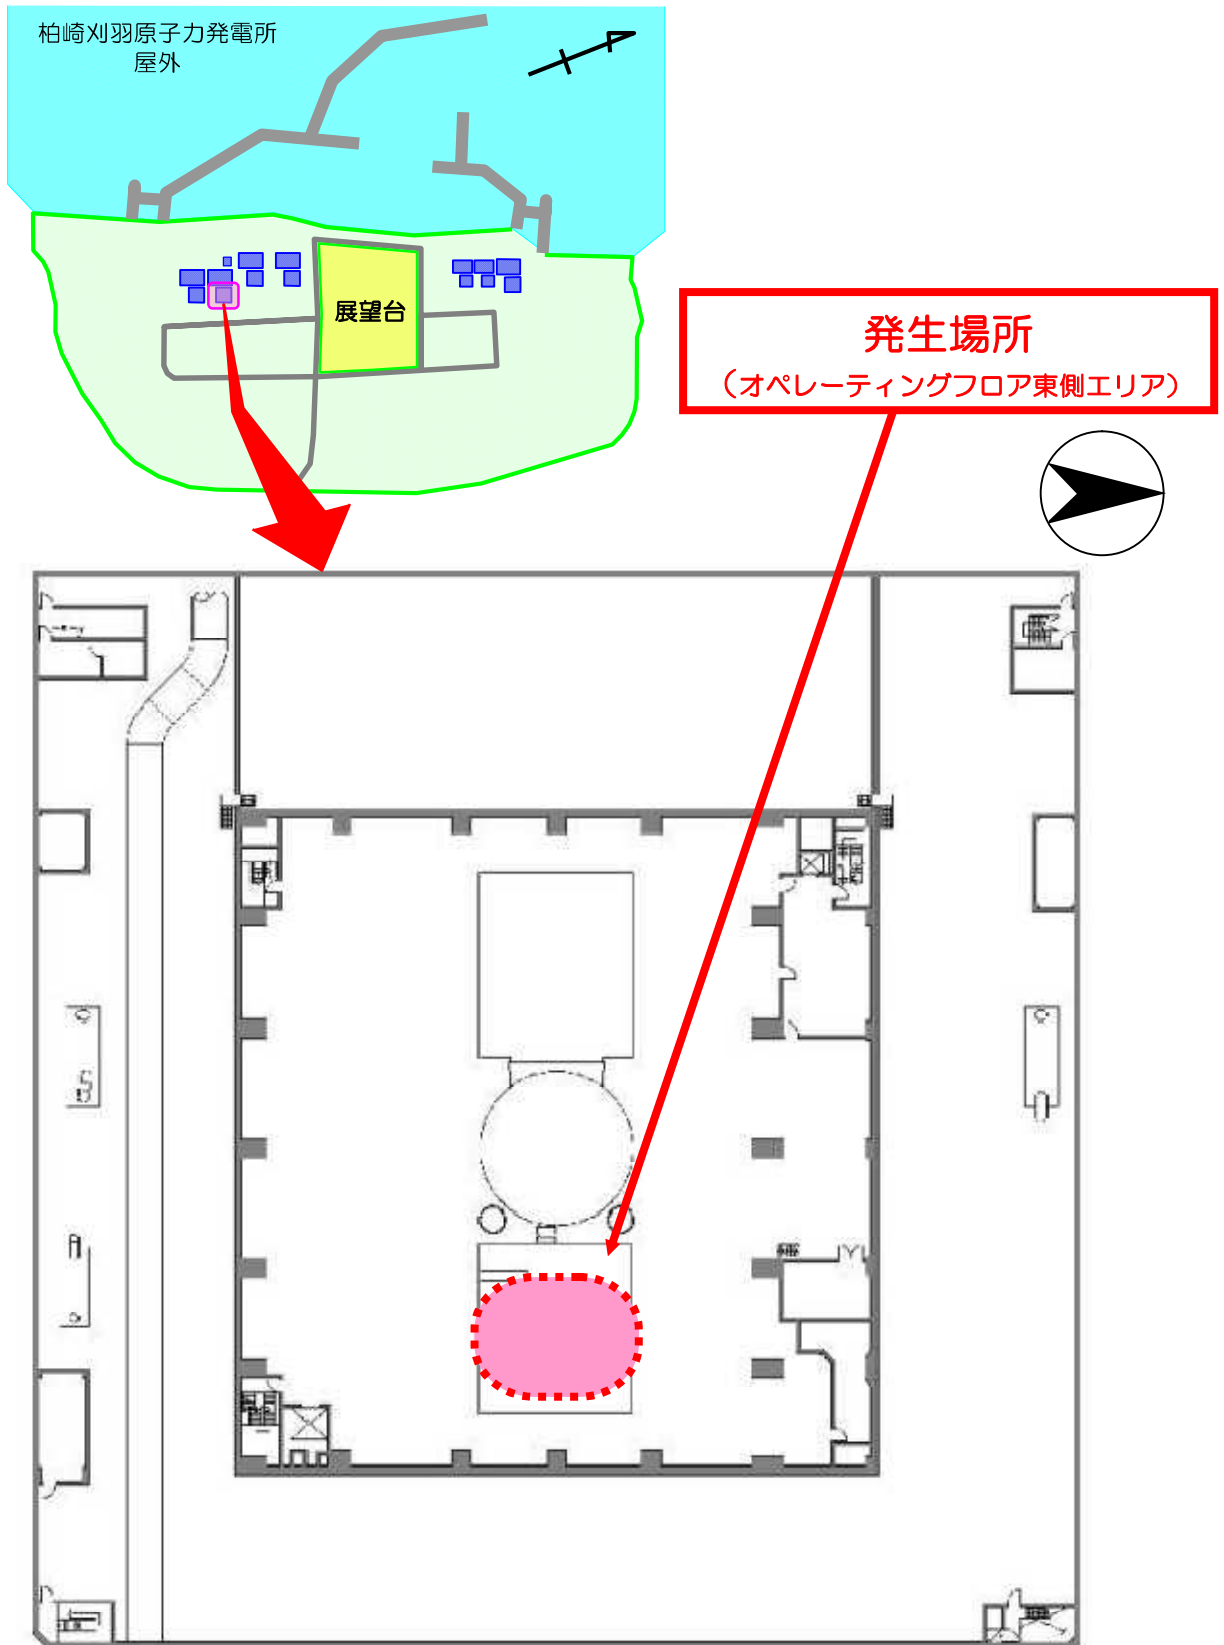
発生場所概略図

号機	2号機	
件名	原子炉建屋 3階オペレーティングフロア（管理区域）における 体調不良者（熱中症）の発生について	
不適合の概要	<p>2023年8月8日午前11時00分頃、2号機原子炉建屋3階オペレーティングフロア東側エリア（管理区域）にて定期的な国際原子力機関（IAEA）による燃料貯蔵状況確認の対応中に、当社社員が疲労感を感じたため、休憩を取りつつ作業を継続しました。帰宅後に体調不良を感じたことから、午後8時00分頃に医療機関を受診し、点滴の処置を受けました。その後、8月9日に再度、医療機関を受診しております。</p>	
安全上の重要度／損傷の程度	<p><安全上の重要度></p> <p>安全上重要な機器等 / <u>その他</u></p>	<p><損傷の程度></p> <p><input type="checkbox"/> 法令報告要 <input checked="" type="checkbox"/> 法令報告不要 <input type="checkbox"/> 調査・検討中</p>
対応状況	<p>8月9日改めて医療機関で診察を受けた結果、「熱中症の疑い」と診断されました。発電所関係者へ業務開始前の体調確認や、休憩、適度な水分および塩分等のミネラル補給を心がけるよう、あらためて注意喚起を行います。</p>

柏崎刈羽原子力発電所2号機 原子炉建屋 3階

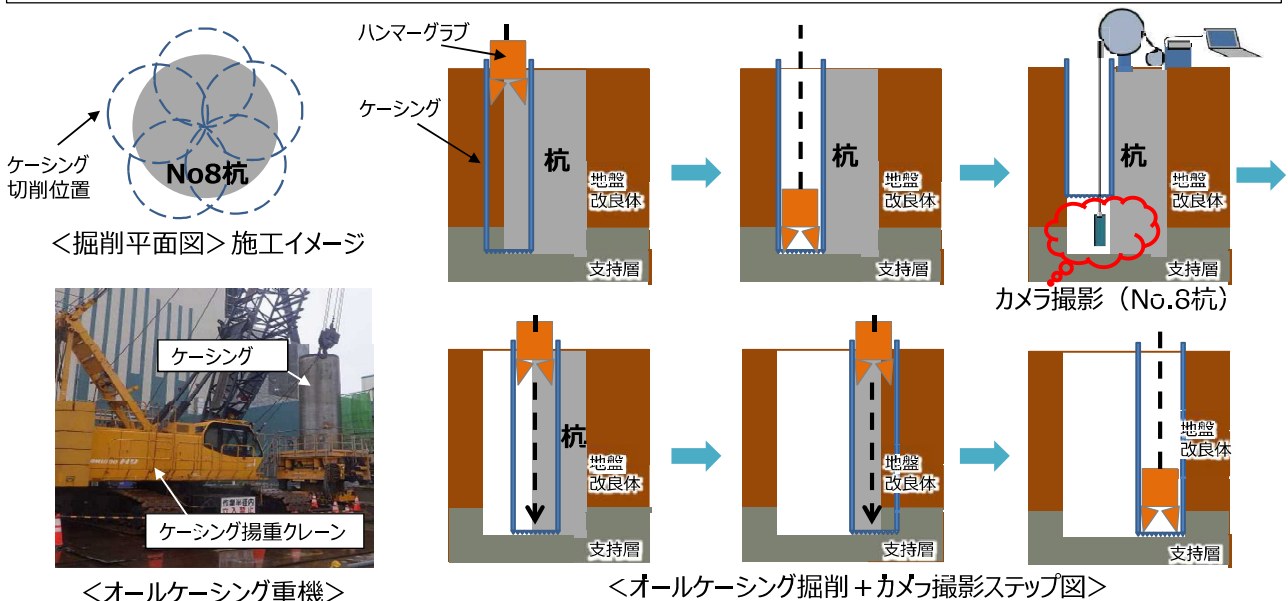
2. 6号機大物搬入建屋の基礎杭の撤去方法

- 杭の撤去にあたっては人身安全確保を最優先に考え、地上から解体工事が可能なオールケーシング工法※1を採用
- 解体した全ての杭の状態を確認しながら作業を進めると共に、杭頭部で損傷の大きかったNo.8杭は、撤去工事の過程でケーシング内にカメラを吊り降ろし、写真撮影する等の記録方法を検討中
