第246回「地域の会」定例会資料〔前回定例会以降の動き〕

- ・11月9日 核物質防護に関する不適合情報 [P. 2]
- ・11月14日 7号機使用済燃料プールにおける燃料洗浄装置部品落下の可能性について
(区分：その他) [P. 7]
- ・11月14日 7号機使用済燃料プールにおける燃料洗浄装置部品落下の可能性について
(続報)(区分：その他) [P. 8]
- ・11月21日 5号機原子炉建屋(管理区域)における水の漏えいについて
(区分：Ⅲ) [P. 9]
- ・11月22日 柏崎刈羽原子力発電所における核物質防護に関わる不適合事案について
(区分：Ⅱ) [P. 11]

- ・11月21日 (運転保守状況) 7号機使用済燃料プールにおける燃料洗浄装置部品
落下の可能性について(区分：その他) [P. 14]
- ・11月24日 柏崎平野周辺における地質調査について [P. 15]
- ・11月28日 7号機における燃料洗浄作業の完了について [P. 17]
- ・12月5日 柏崎刈羽原子力発電所の保安規定変更認可申請について [P. 18]

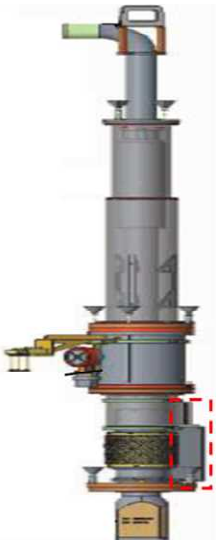
<p>燃料洗浄装置全体図</p> </div> <div style="text-align: center;">

<p>号機</p>	<p>7号機</p>	
<p>件名</p>	<p>使用済燃料プールにおける燃料洗浄装置部品落下の可能性について</p>	
<p>不適合の概要</p>	<p>2023年11月13日午後8時45分頃、7号機で燃料洗浄装置を用いて98体目の燃料洗浄を行っていたところ、装置の動作に異常を確認し、作業を中断いたしました。</p> <p>その後、11月14日午前7時40分頃、水の流れる方向を制御するために使用しているピストンバルブ装置内のナット（約1cm）が外れていることを確認いたしました。</p> <div style="display: flex; justify-content: space-around; align-items: center;"> <div style="text-align: center;">

<p>ピストンバルブ装置</p> </div> </div>	
<p>安全上の重要度／損傷の程度</p>	<p><安全上の重要度></p> <p>安全上重要な機器等 / その他</p>	<p><損傷の程度></p> <p><input type="checkbox"/> 法令報告要</p> <p><input checked="" type="checkbox"/> 法令報告不要</p> <p><input type="checkbox"/> 調査・検討中</p>
<p>対応状況</p>	<p>洗浄装置のピストンバルブ装置内は箱で覆われているため、ナットは箱内部に落下していると推定しており、洗浄装置引き上げ後、ピストンバルブ装置を分解し、調査を行う予定です。</p> <p>調査結果については、別途お知らせいたします。</p>

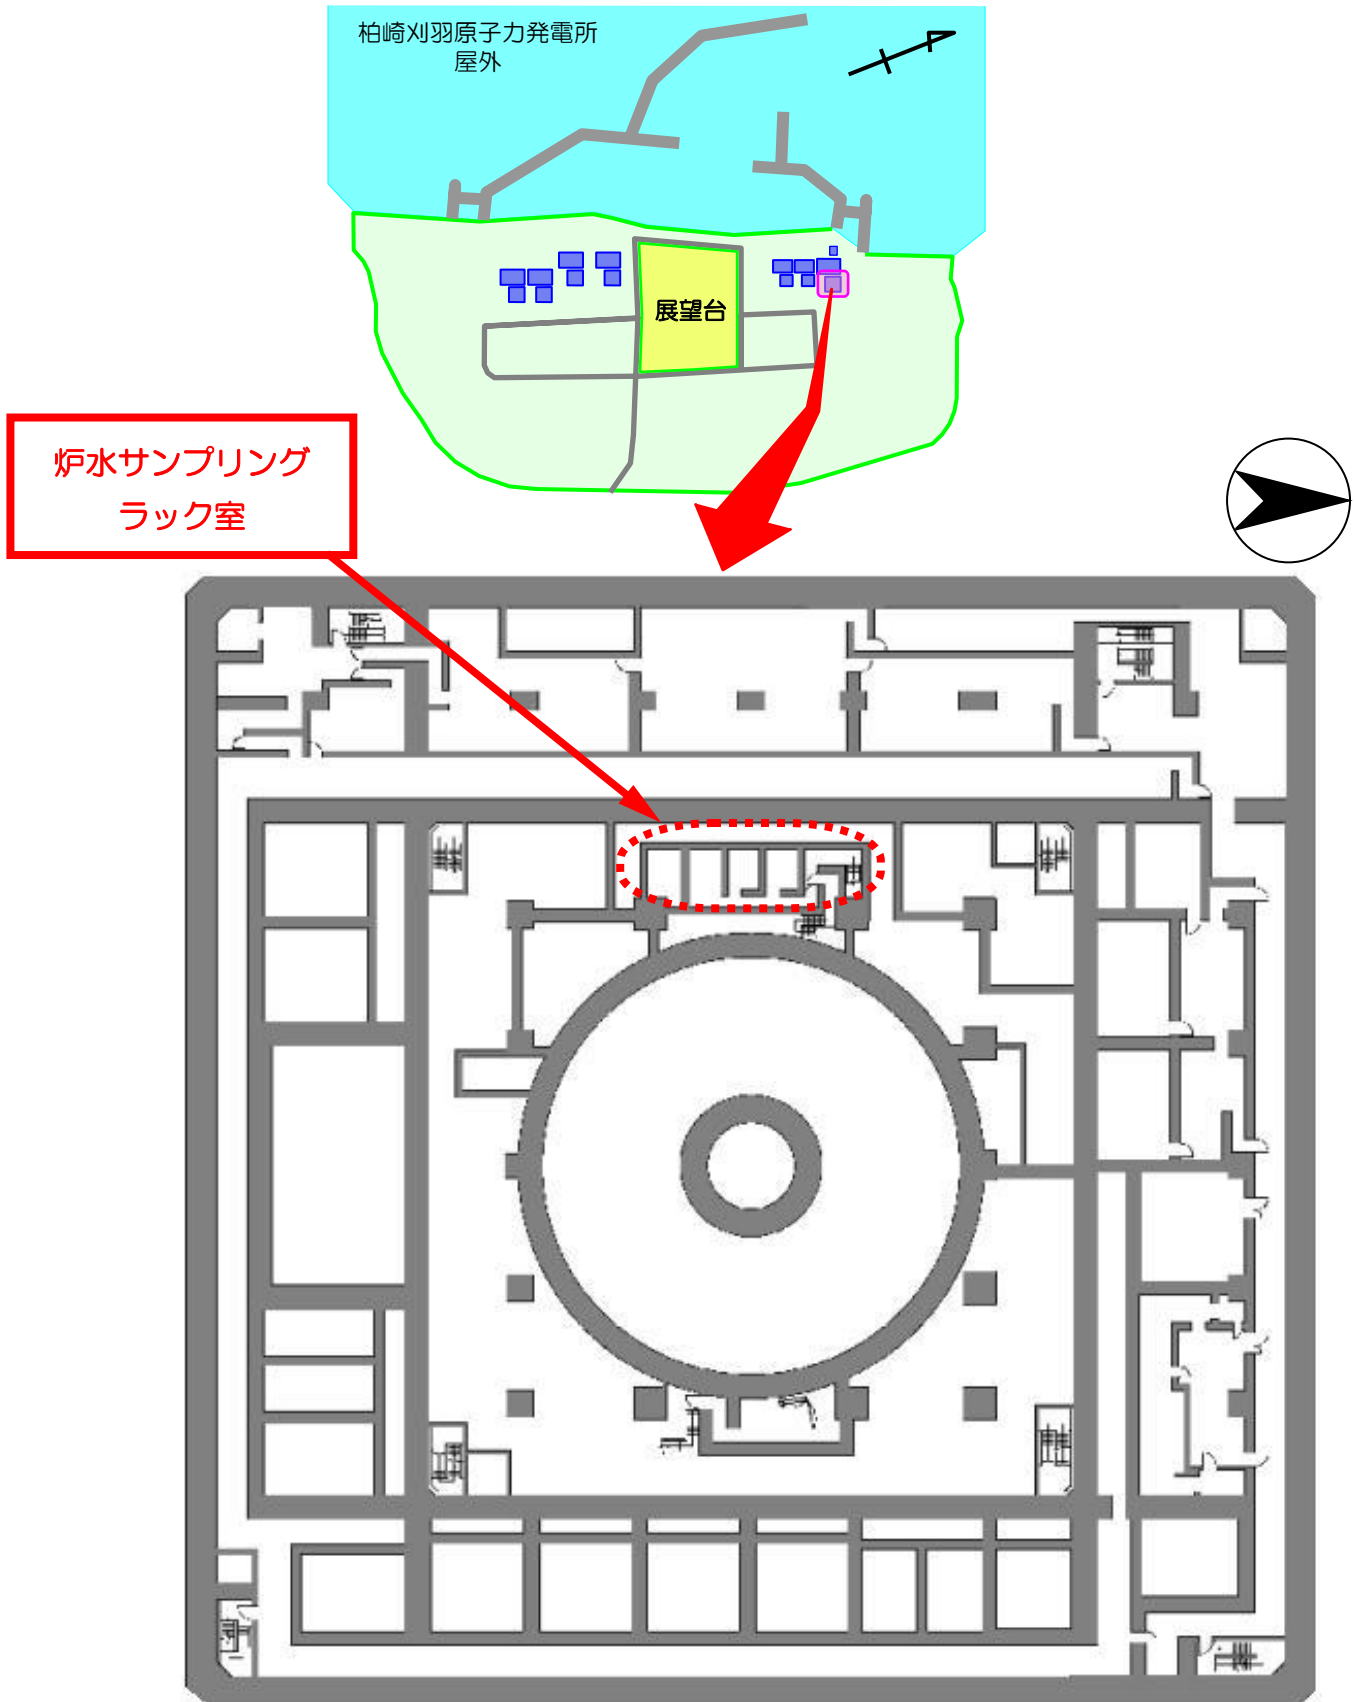
柏崎刈羽原子力発電所5号機 原子炉建屋 地下中3階

号機	5号機	
件名	原子炉建屋（管理区域）における水の漏えいについて	
不適合の概要	<p>2023年11月20日午前11時25分頃、5号機原子炉建屋地下中3階の炉水サンプリングラック室で水質分析作業を実施するため、当社社員が室外で弁の操作を行った後、室内に入ったところ、導電率計*より約1.2Lの水の漏えいを確認しました。</p> <p>直ちに弁を閉めたことにより漏えいは停止しました。</p> <p>漏えいした水の放射エネルギーは1.03×10^5ベクレルでした。</p> <p>なお、当社社員に放射性物質の付着は無く、水は漏えいの拡大を防止するための堰内にとどまっており、外部への放射能の影響はありません。</p> <p>※導電率計 水に不純物が溶け込むと電気が流れやすくなることを利用して、導電率（どの程度電気が流れやすいか）を測定し、水質管理を行うため設置されている計器。</p> <p>現場写真<導電率計></p>

5号機 原子炉建屋（管理区域）における水の漏えいについて

安全上の重要度／損傷の程度	<安全上の重要度> 安全上重要な機器等 / <u>その他</u>	<損傷の程度> <input type="checkbox"/> 法令報告要 <input checked="" type="checkbox"/> 法令報告不要 <input type="checkbox"/> 調査・検討中
対応状況	今後、原因調査と再発防止を検討してまいります。

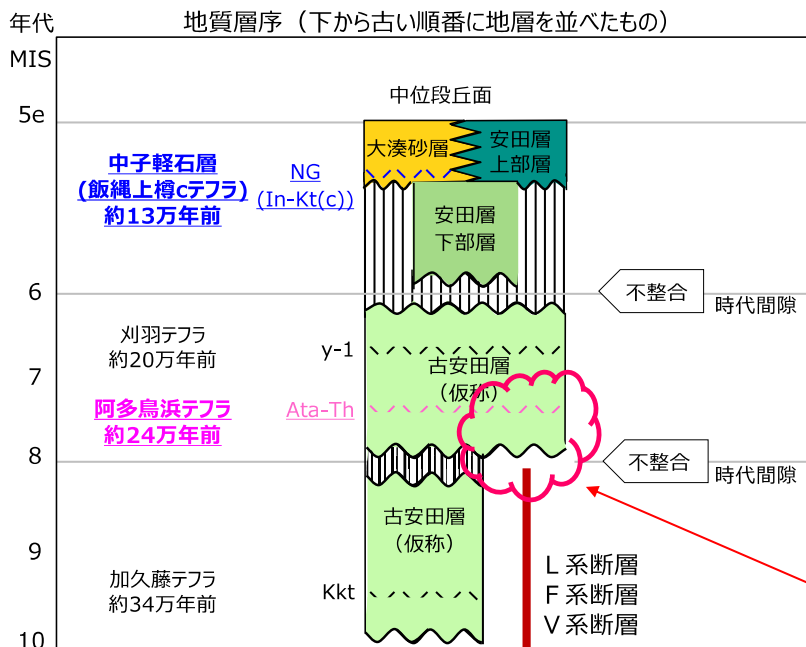
4つのテフラの年代および分布状況

- 6、7号機地盤審査における古安田層（仮称）の年代については、降灰時期が特定されている阿多鳥浜テフラ（約24万年前）を用いて認定していること、大湊側の敷地内断層はいずれも阿多鳥浜テフラより下位の地層（より古い地層）で止まっていることを確認している。
- 今回の論文の査読において、データ不十分とされた飯縄上樽cテフラは、阿多鳥浜テフラよりも新しい地層内にあることから、新規基準に伴う発電所の安全審査結果について、影響を及ぼすものではないと考えている。

大湊側の敷地内断層は、いずれも阿多鳥浜テフラより下位の地層（より古い地層）で止まっていることを確認している。
