# 5号機の原子炉自動停止の原因と対策について

当発電所5号機で7月3日に発生しました原子炉の自動停止につきまして、地域の皆さんにご心配をおかけしました。

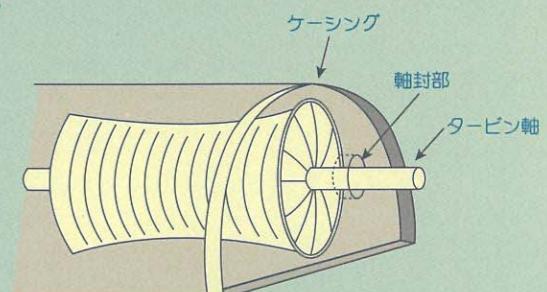
### Q. タービンの軸封部とは? (注2)

A. タービンの軸とこれを包み込んでいるケーシングの隙間部分のこと言い、この隙間から空気が入って復水器の真空度が低下するのを防ぐとともに、タービン駆動蒸気が外部へ流出しないよう、きれいな蒸気を供給して軸封部を気密化しています。
