第 120 回「地域の会」定例会資料 [前回 5/8 以降の動き]

当社原子力発電所に配備したガスタービン発電機車における 法令に該当する放射性同位元素の存在の判明について

東京電力（株）福島第一原子力発電所1～4号機の廃止措置等に向けた中長期ロードマップ進捗状況（概要版）

地下貯水槽からの漏えい量の 調査について

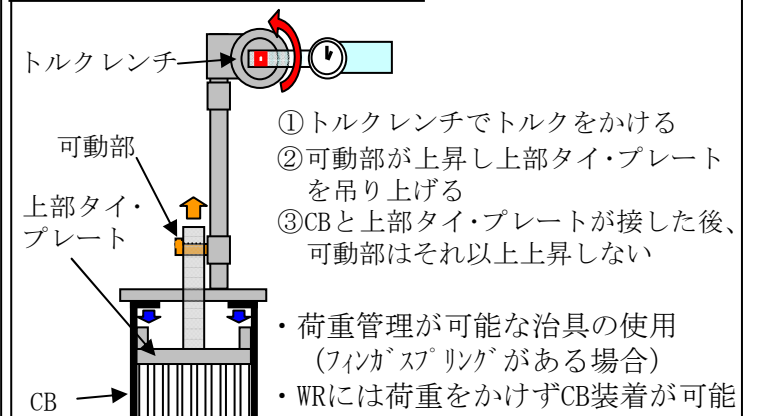
図7 荷重管理が可能な治具

- ①トルクレンチでトルクをかける
 - ②可動部が上昇し上部タイ・プレートを吊り上げる
 - ③CBと上部タイ・プレートが接した後、可動部はそれ以上上昇しない
- ・荷重管理が可能な治具の使用 (フィンガスプリングがある場合)
 - ・WRには荷重をかけずCB装着が可能

- ▶燃料集合体に水中でCBを装着する作業に関しては、平成10年に確認した燃料集合体 (スペーサ) の不具合の対策として以下を実施するとともに、作業者及び当社監理員に対して、燃料取扱に関する再教育を実施 (図6、図7)。
- ①燃料集合体に過大な荷重をかけないような標準的な手順を規定。(荷重管理が可能な治具の使用やCBの自重のみで装着する等)
- ②水中カメラを使用して装着状態を確認しながらCB装着作業を実施することを規定。
- ▶今回実施したモックアップ試験によって平成10年以降の作業の妥当性を確認。4月末までに、対策後に作業を実施した燃料集合体203体を点検しているが、WRの曲がり発生していない。

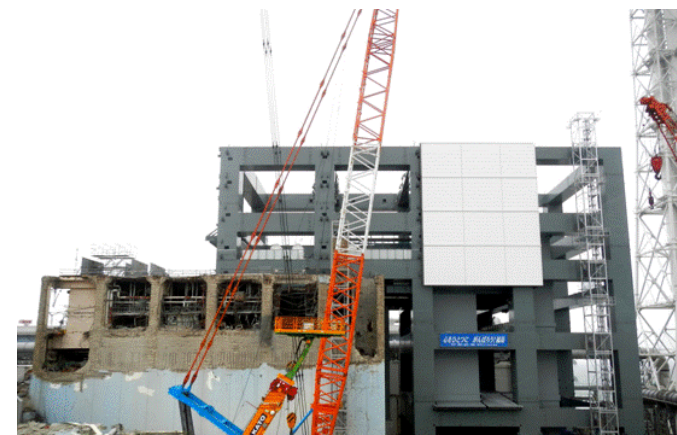
図4：4号機燃料取出し用カバー設置工事

- 4号機使用済燃料取出しに向けた主要工事
 - ・燃料取り出し用カバー工事を継続中(H25年度中頃完了予定)。鉄骨建方が完了(5/29)し(図4参照)、天井クレーン設置に向け作業中(6/上～10月完了予定)。
- 3号機使用済燃料取出しに向けた主要工事
 - ・構台設置作業が完了(3/13)し、現在、原子炉建屋上部ガレキ撤去作業を継続中。使用済燃料貯蔵プール周辺を整備し、鉄骨トラスガレキが干渉する箇所以外のプール養生(プールを覆うための蓋)を設置(4/22)。ガレキ撤去の進捗に応じ、プール養生の拡大(5/25完了)等の更なる安全対策を図りながら、ガレキ撤去作業を継続中。
- 1号機使用済燃料取出しに向けた取り組み
 - ・オペレーティングフロア上部のガレキ撤去を実施するため、原子炉建屋カバーの解体を計画しており、具体的な手順や放射性物質の放出抑制方策について検討中。
- キャスク保管建屋の乾式貯蔵キャスク全基の点検及び輸送
 - ・キャスク保管建屋に貯蔵されていた既設の乾式貯蔵キャスク全9基の点検を実施し、いずれのキャスクについても安全機能に問題がないことを確認。必要な部材を交換後、キャスク全9基のキャスク仮保管設備への輸送が完了(5/21)。
- 4号機原子炉建屋の健全性確認
 - ・原子炉建屋及び使用済燃料プールの健全性確認のための、第5回目の定期点検を実施(5/21～29)。建屋が健全であること、安全に使用済燃料を貯蔵できる状態にあることを確認。なお社外専門家に現地立会いと耐震解析を含めたこれまでの検討結果の確認を頂いた。

鉄骨建方完了イメージ

鉄骨建方完了(5/29撮影)

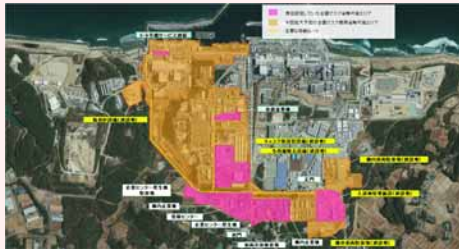
全面マスク着用省略エリア

空気中放射性物質濃度のマスク着用基準に加え、除染電離則も参考にした運用を定め、5/30からエリアを拡大(下図オレンジのエリア)。エリア内の作業は、高濃度粉塵作業以外であれば、使い捨て式防塵マスク(N95・DS2)を着用可とし、正門、入退域管理施設周辺は、サージカルマスクも着用可とした。

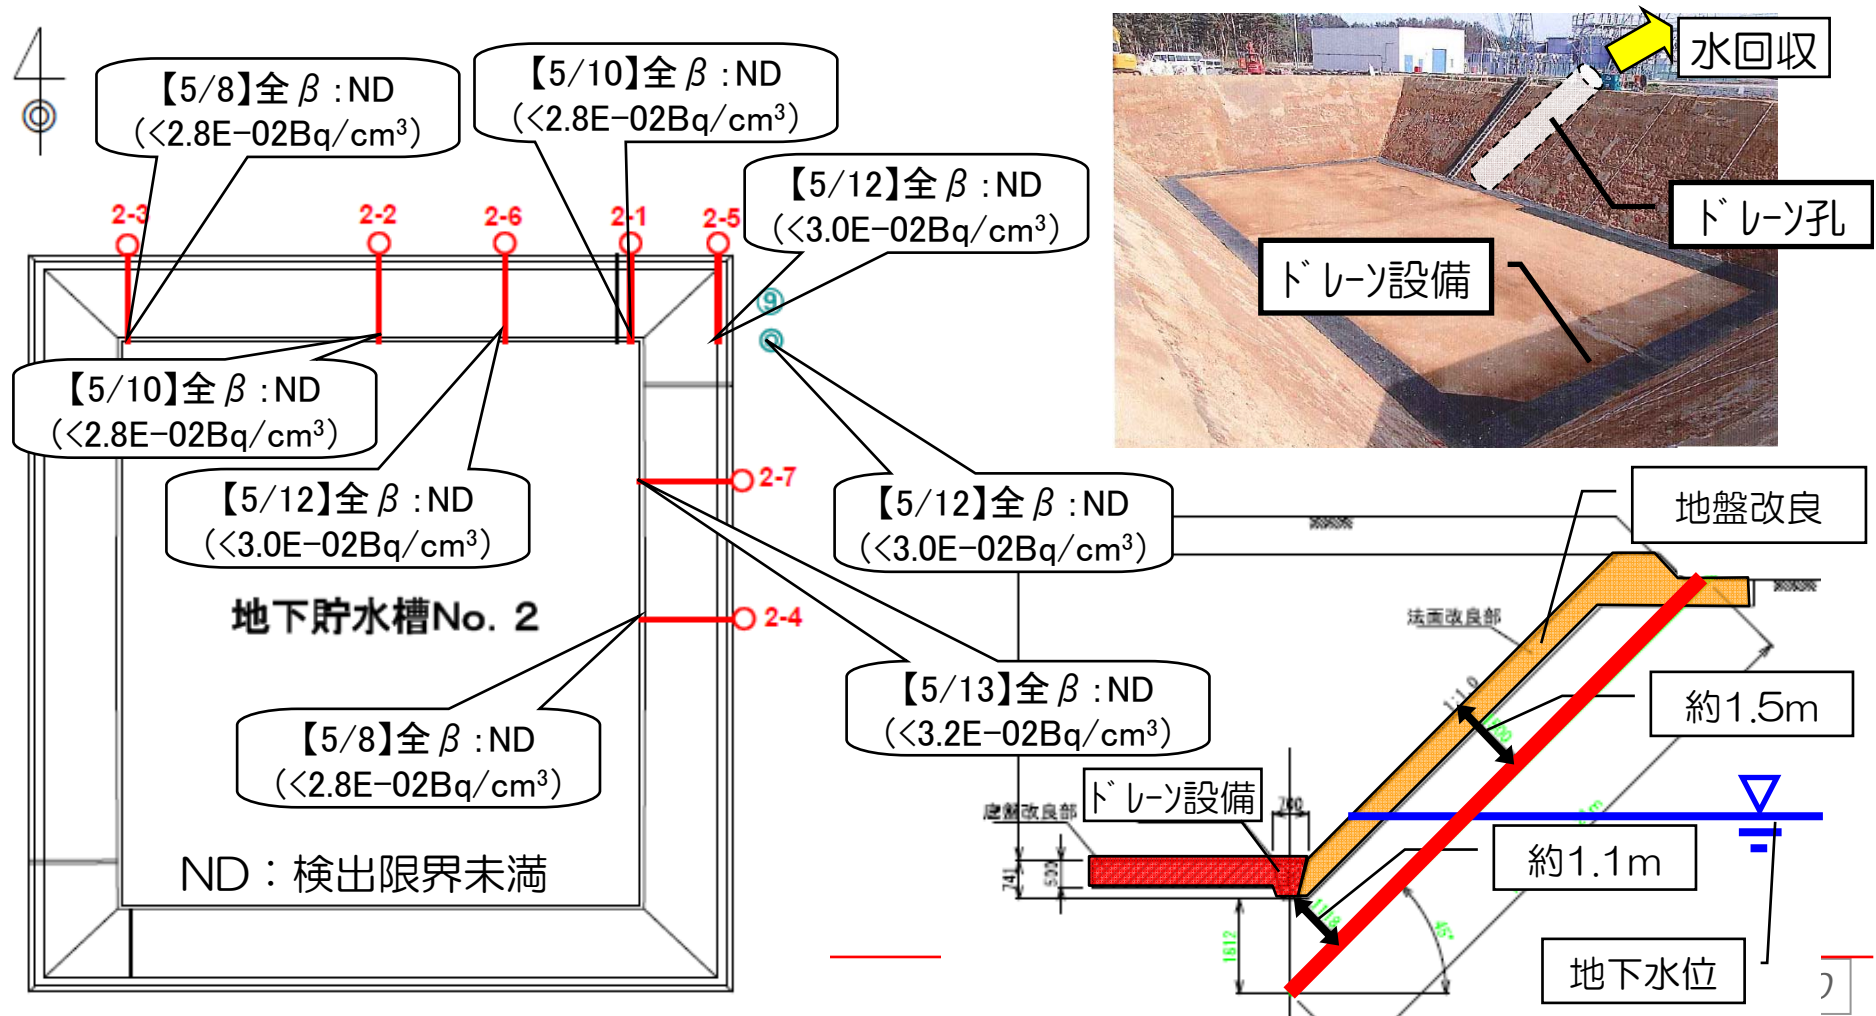
(参考) No.2地下貯水槽ボーリング（モニタリング）状況

- 5/4から貯水槽背面の地盤ボーリング（ドレーン設備から約1.1m）を実施し、採水の結果、全てで放射能濃度は検出限界値未満。
- 地下貯水槽周辺の地盤側への汚染水の漏えいは認められない。
- ベントナイトシートの外に漏えいした汚染水はドレーン設備に留まっていると考えられる。
