2016年3月2日
東京電力株式会社
柏崎刈羽原子力発電所

第153回「地域の会」定例会資料〔前回定例会以降の動き〕

柏崎刈羽原子力発電所6、7号機の新規制基準への適合性審査の状況について

柏崎刈羽原子力発電所における 安全対策の取り組み状況について

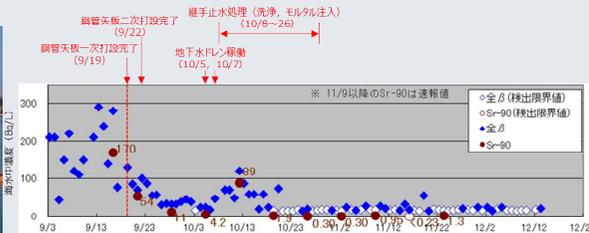
海側遮水壁の鋼管矢板打設および継手止水処理が完了し、遮水壁（総延長約780メートル）の閉合作業が完了、海側遮水壁の閉合以降、港湾内の海水放射性物質濃度は低い状態を維持

海側遮水壁の閉合作業の進捗と海水中放射性物質濃度の推移

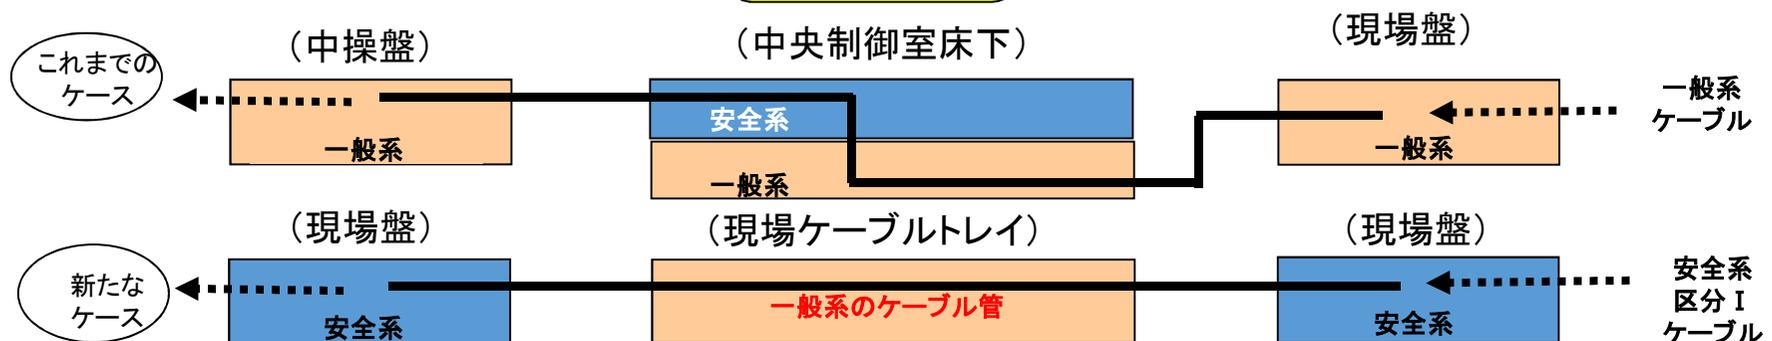
イメージ図

- しかし、平成28年1月20日、6号機において、安全対策工事に伴うケーブル解線、引抜き作業を実施していたところ、原子炉隔離時冷却系のケーブル2本が、安全系ケーブルトレイではなく、一般系ケーブルトレイに敷設されていることを確認。

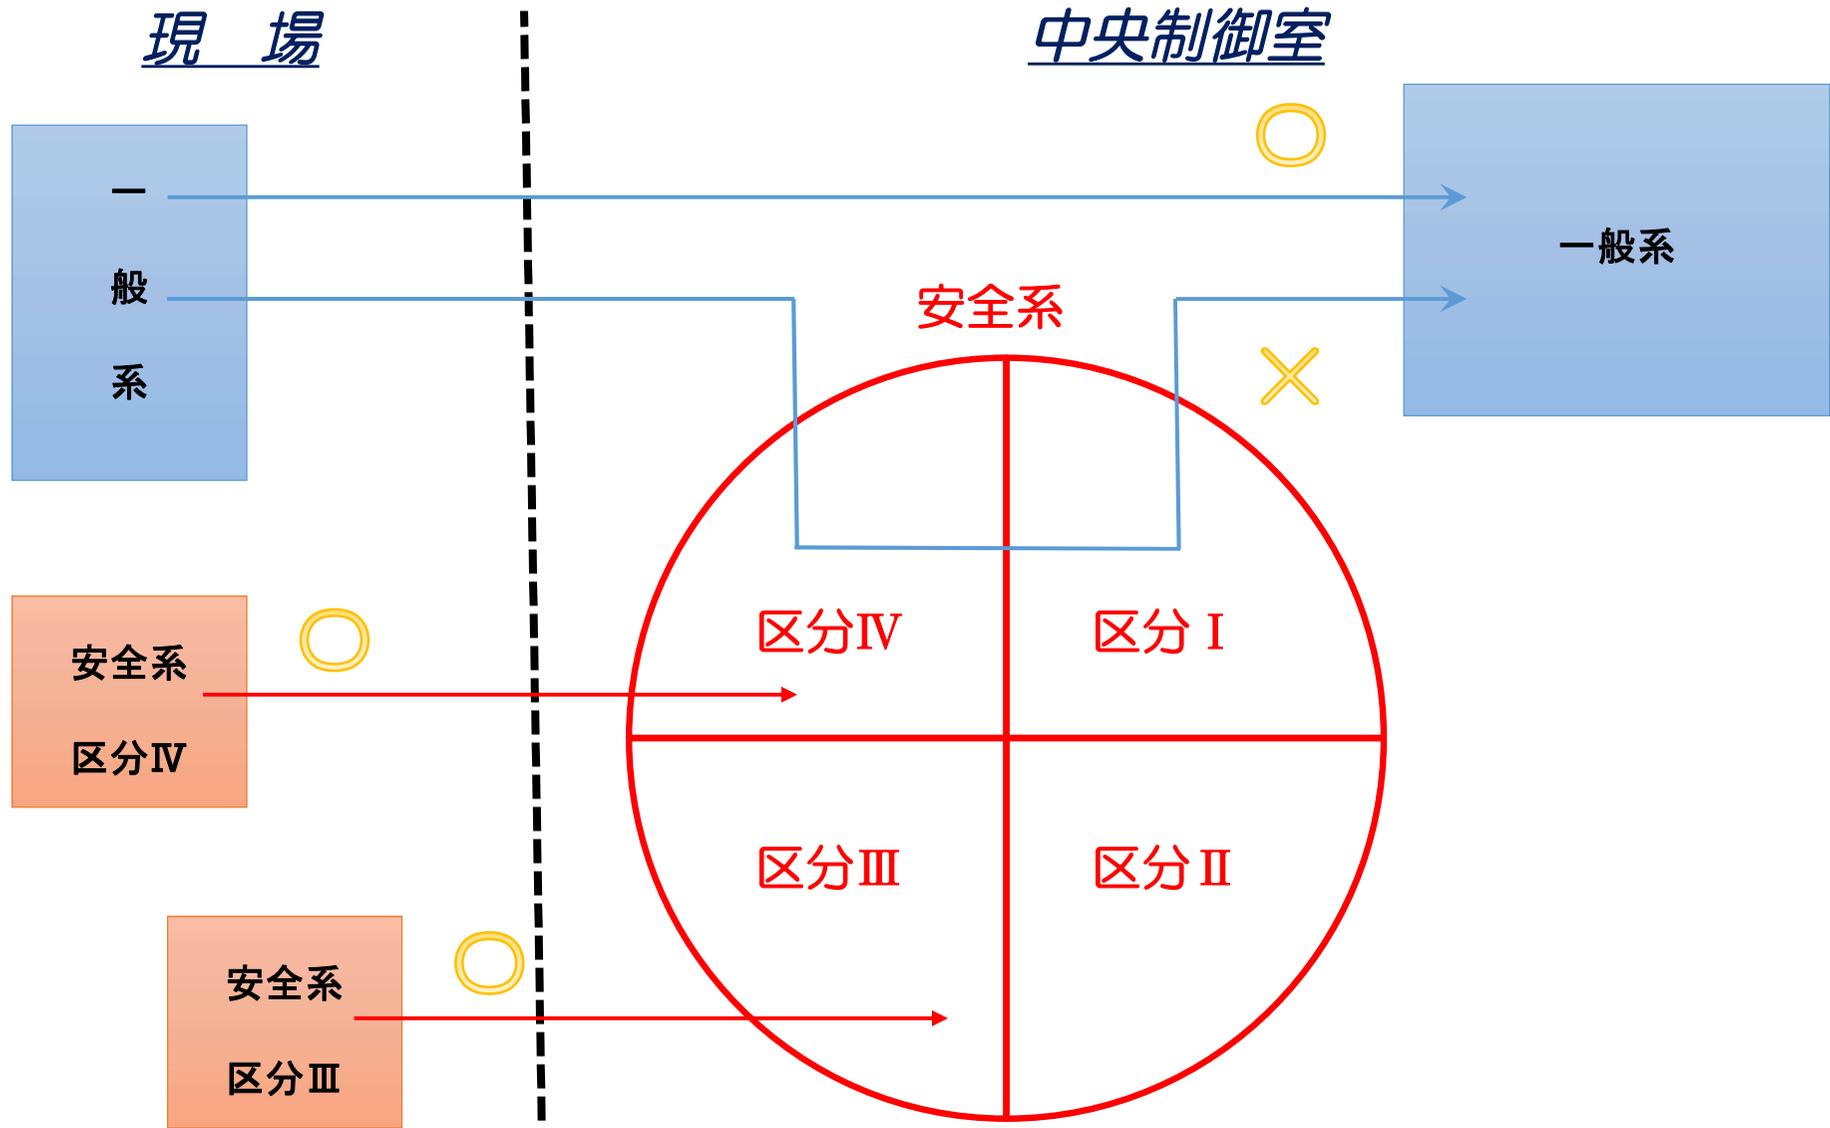
ケーブル跨ぎのイメージ

- 当該ケーブルは、設計図(以下、「ECWD」という)による分離区分の指定からすれば、安全系ケーブルトレイに敷設されるべきケーブルであった。また、配線施工図(以下、「CCL」という)には一般系ケーブルトレイに敷設されるよう記載されていた。
- このため、同様の事象がないか全号機について確認したところ、3号機で3本、6号機で4本、ECWDとCCLで分離区分の記載が相違していることを確認した。また、現場確認の結果、これらのケーブルが設計要求であるECWD記載の分離区分ではなく、CCL記載の分離区分のケーブルトレイ及び電線管に敷設されていることを確認した。

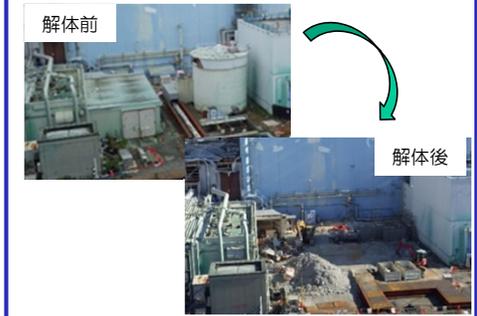
(2号機建屋周辺整備状況)

2号機の使用済燃料プールからの燃料取り出しに向け、建屋周辺の整備を行っています。2015年9月より、大型重機等を設置する作業エリアを確保するため、周辺建屋の解体等を実施しています。

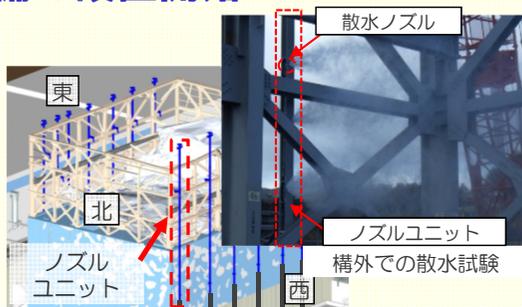
< 散水設備設置イメージ図 >

2/3までに散水設備の設置に支障となる鉄骨の撤去が終了したことから、散水設備の設置作業を2/4より開始しました。

- 2015/7/28 より建屋カバー屋根パネル取り外しを開始し 2015/10/5 に屋根パネル全 6 枚の取り外し完了。散水設備設置に支障となる鉄骨撤去を実施（2016/1/8～2/3）し、その後散水設備の設置作業を実施中（2/4～）。建屋カバー解体工事にあたっては、飛散抑制対策を着実に実施するとともに、安全第一に作業を進めていく。
- 1 号機原子炉建屋カバー解体工事に使用している 750t クローラクレーンの年次点検を 2015 年 12 月より実施しており、点検中にジブの変形と腐食を確認。当該箇所については取り換え予定。

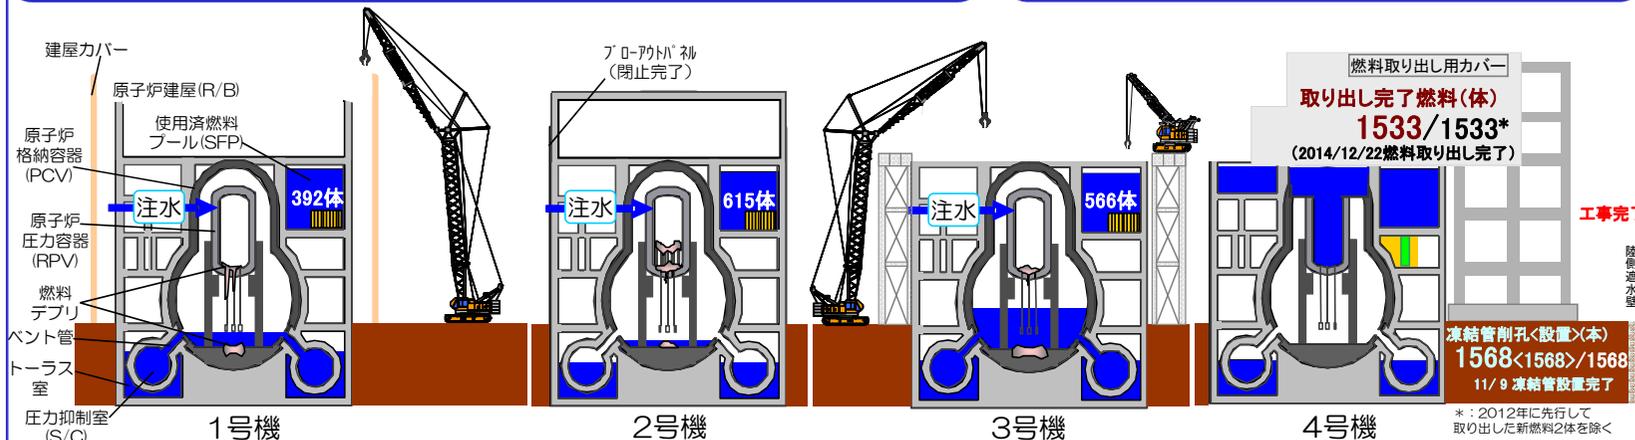
工事完了
陸側遮水壁

汚染水の増加を抑える陸側遮水壁について、2/9に工事が完了し、凍結設備の準備が整いました。

建屋内の汚染水が流出することのないよう慎重に凍結を進めるため、海側の凍結とあわせて山側の段階的な凍結を進める方針です。

- 1~4号機を取り囲む陸側遮水壁（経済産業省の補助事業）の造成に向け、2014/6/2より凍結管設置のための削孔工事を開始。山側部分について2015/7/28に凍結管の設置が完了し、その後、2015/9/15にブライン充填完了。海側部分について、2015/11/9に凍結管の設置が完了し、その後、2016/2/9にブライン充填完了。これにより、陸側遮水壁全体の凍結準備が完了。
- 建屋内の汚染水が流出することの無いよう慎重に凍結を進めるため、海側の凍結とあわせて山側の段階的な凍結を進める方針。

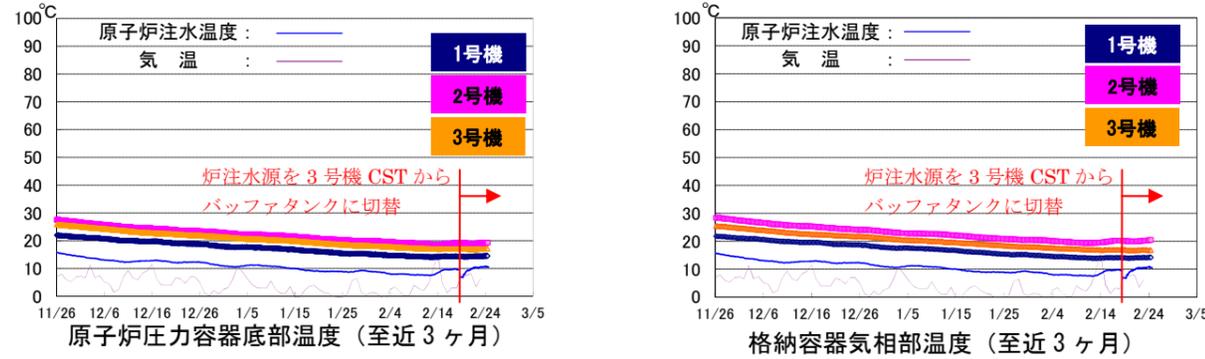
注水冷却を継続することにより、原子炉圧力容器底部温度、格納容器気相部温度は、号機や温度計の位置によって異なるものの、至近1ヶ月において、約15~30度で推移。

※トレンドグラフは複数点計測している温度データの内、一部のデータを例示

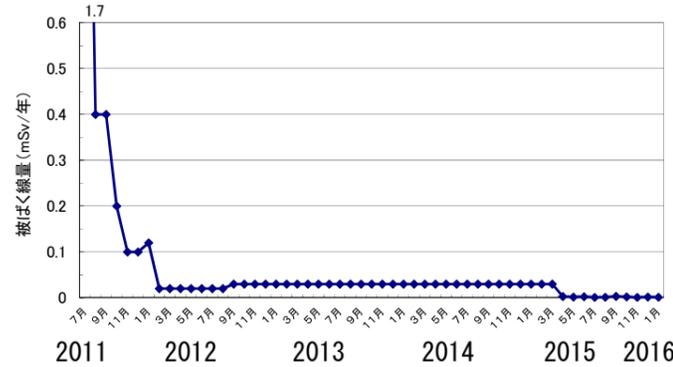
2016年1月において、1~4号機原子炉建屋から新たに放出される放射性物質による、敷地境界における空气中放射性物質濃度は、Cs-134 約 3.1×10^{-11} ベクレル/cm³ 及び Cs-137 約 1.2×10^{-10} ベクレル/cm³ と評価。放出された放射性物質による敷地境界上の被ばく線量は 0.0014mSv/年未満と評価。

1~4号機原子炉建屋からの放射性物質（セシウム）による敷地境界における年間被ばく線量評価

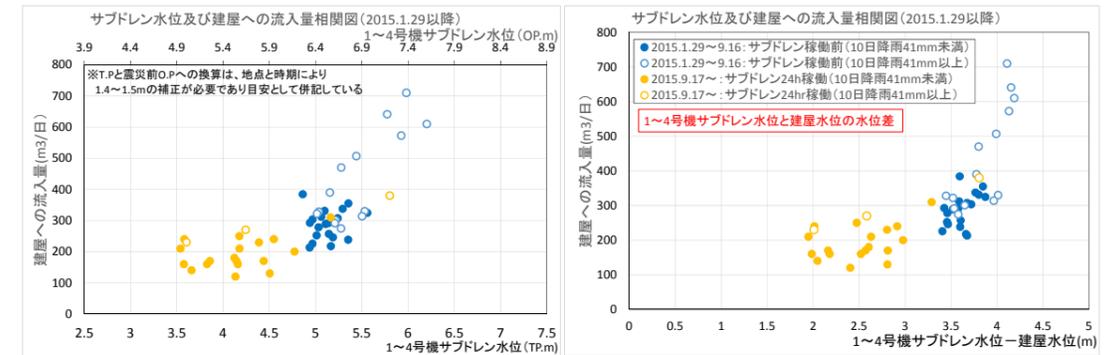
図1：サブドレン稼働後における建屋流入量評価

- 建屋へ流れ込む地下水の量を減らすため、建屋周辺の井戸（サブドレン）からの地下水の汲み上げを2015/9/3より開始。汲み上げた地下水は専用の設備により浄化し、2015/9/14より排水を開始。2016/2/23までに66,342m³を排水。浄化した地下水は水質が運用目標未満であることを東京電力及び第三者機関にて確認した上で排水。
- 海側遮水壁の閉合以降、地下水ドレンポンド水位が上昇したことから2015/11/5より汲み上げを開始。2016/2/23までに約31,000m³を汲み上げ。地下水ドレンからタービン建屋へ約160m³/日移送（2016/1/21~2/17の平均）。
- サブドレンによる地下水流入量抑制効果の評価は、当面、「サブドレン水位」の相関と「サブドレン水位と建屋水水位の水位差」の相関の双方から評価していくこととする。
- ただし、サブドレン稼働後、降雨の影響についてもデータが多くないことから、今後データを蓄積しつつ、建屋流入量の評価は適宜見直しを行っていくこととする。
- サブドレン稼働によりサブドレン水位がTP3.5~4.5m程度まで低下した段階あるいは建屋との水位差が2~2.5m程度まで低下した段階では、建屋への流入量は150m³/日程度に減少している。

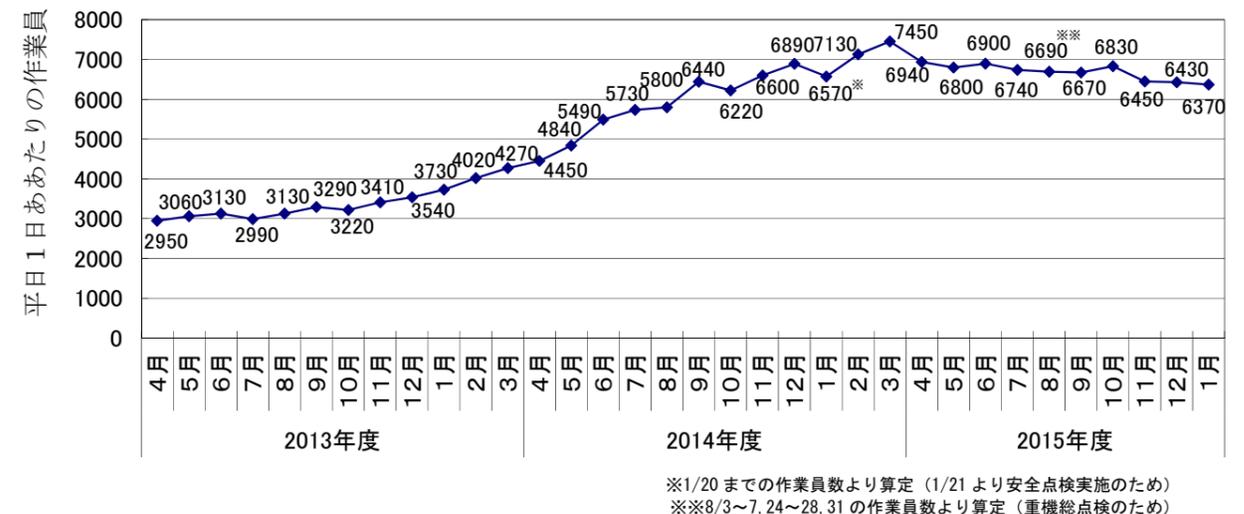
図7: 2013年度以降各月の平日1日あたりの平均作業員数(実績値)の推移

- 1ヶ月間のうち1日でも従事者登録されている人数(協力企業作業員及び東電社員)は、2015年10月～12月の1ヶ月あたりの平均が約13,800人。実際に業務に従事した人数1ヶ月あたりの平均で約10,600人であり、ある程度余裕のある範囲で従事登録者が確保されている。
- 2016年3月の作業に想定される人数(協力企業作業員及び東電社員)は、平日1日あたり6,670人程度^{*}と想定され、現時点で要員の不足が生じていないことを主要元請企業に確認。なお、2014年度以降の各月の平日1日あたりの平均作業員数(実績値)は約3,000～7,500人規模で推移(図7参照)。
※: 契約手続き中のため2016年3月の予想には含まれていない作業もある。
- 福島県内の作業員数はほぼ横ばいであるが、福島県外の作業員数が若干減少したため、1月時点における地元雇用率(協力企業作業員及び東電社員)は若干上昇するも約50%。
- 2013年度、2014年度、2015年度ともに月平均線量は約1mSvで安定している。(参考: 年間被ばく線量目安20mSv/年≒1.7mSv/月)
- 大半の作業員の被ばく線量は線量限度に対し大きく余裕のある状況である。

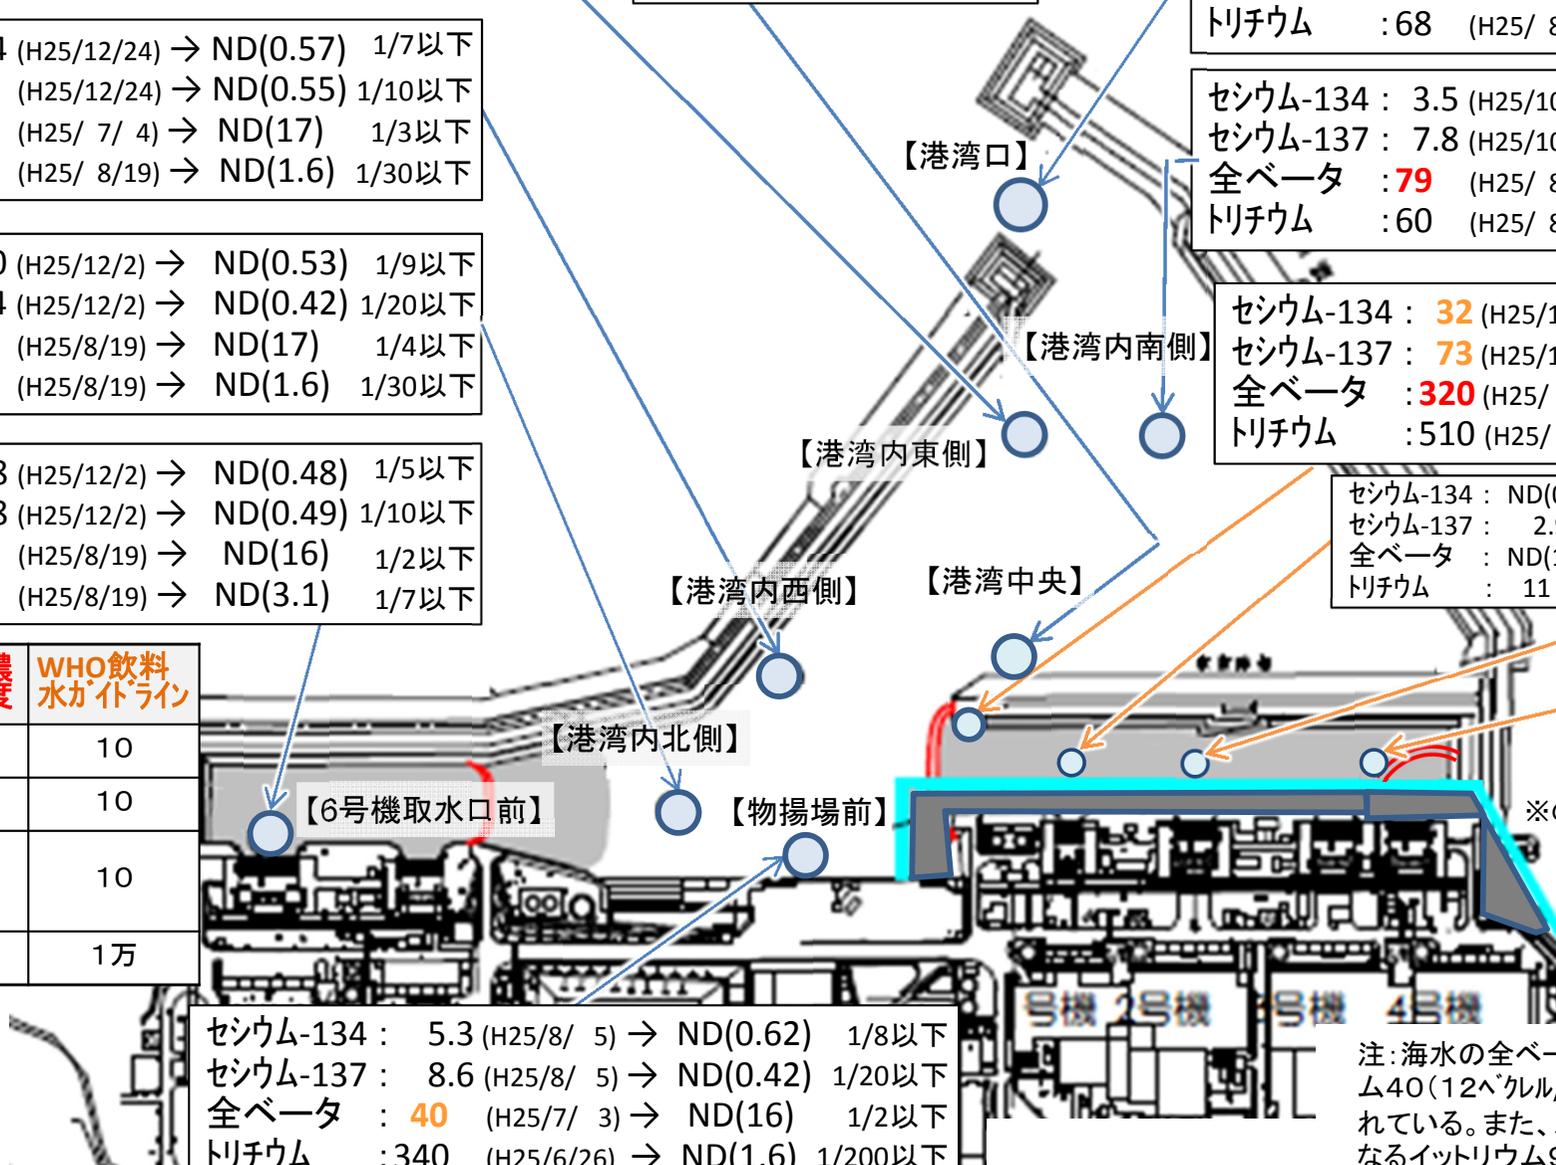
注: 海水の全ベータ測定値には、天然のカリウム40(12ベクレル/リットル程度)によるものが含まれている。また、ストロンチウム90と放射平衡となるイットリウム90の寄与が含まれる

港湾外近傍における海水モニタリングの状況 (H25年の最高値と直近の比較)

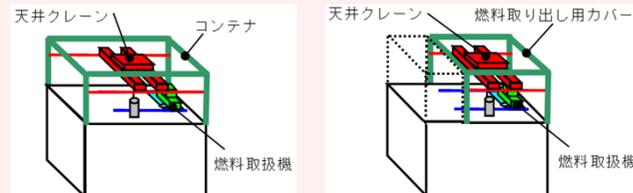
プール燃料と燃料デブリの取り出し用コンテナを共用するプラン①とプール燃料取り出し用カバーを個別に設置するプラン②を継続検討中。

プラン①イメージ図

プラン②イメージ図

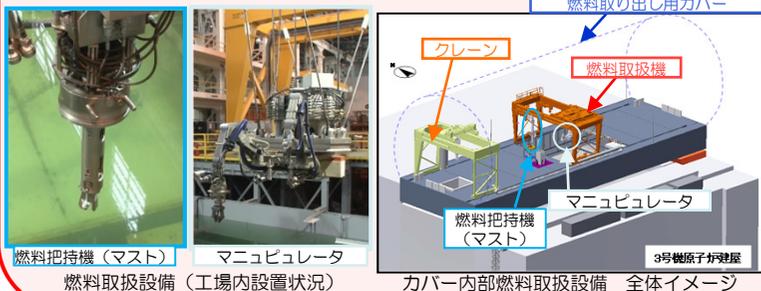
燃料取り出し用カバー設置に向けて、プール内大型ガレキ撤去作業が2015年11月に完了。線量低減対策(除染、遮へい)を実施中(2013/10/15～)。安全・着実に燃料取り出しを進めるために、現場に設置する燃料取扱設備を用いて、工場にて遠隔操作訓練を実施(2015年2月～12月)。線量低減対策実施後、燃料取り出し用カバー・燃料取扱設備を設置する。

燃料取り出し用カバーイメージ

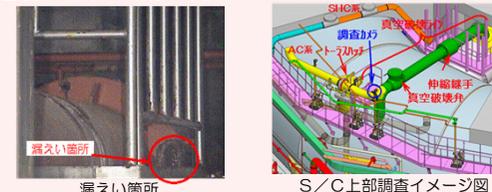
1号機S/C上部の漏えい箇所を2014/5/27より調査し、上部にある配管の内1本の伸縮継手カバーより漏えいを確認。他の箇所からの漏えいは確認されず。
 今後、格納容器の止水・補修に向けて、具体的な方法を検討していく。

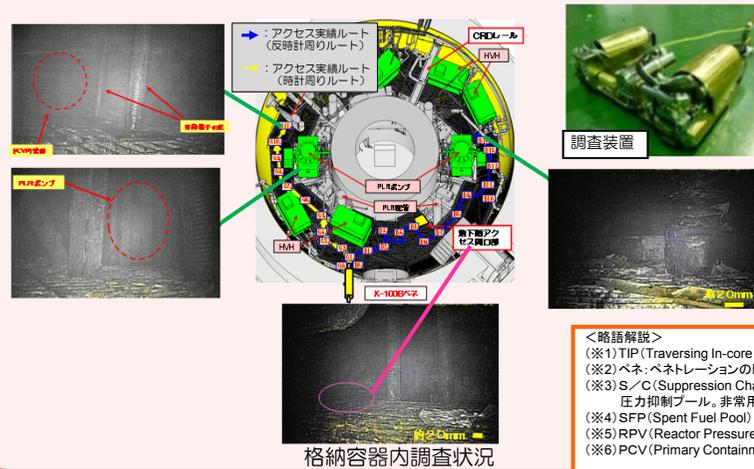
- 狭隘なアクセス口 (内径φ100mm) から格納容器内に入し、グレーチング上を安定走行可能な形状変形機構を有するクローラ型装置を用いて、2015/4/10~20に現場での実証を実施。格納容器1階内部の映像、空間線量等の情報を取得。
- 2015年4月の調査で得られた成果や、その後の追加情報などをもとに、実施可能性を高める方法として、1階グレーチング上を走行し、調査対象部上部からカメラや線量計等を降下させて調査する方式で格納容器地下階の調査を実施する計画

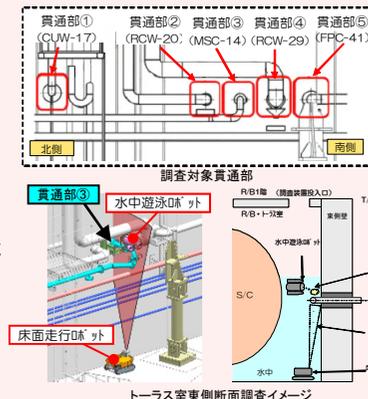
- トラス室壁面調査装置 (水中遊泳ロボット、床面走行ロボット) を用いて、トラス室壁面の (東壁面北側) を対象に調査。
- 東側壁面配管貫通部 (5箇所) の「状況確認」と「流れの有無」を確認する。
- 水中壁面調査装置 (水中遊泳ロボット及び床面走行ロボット) により貫通部の状況確認ができることを実証。
- 貫通部①~⑤について、カメラにより、散布したトレーサ (※5) を確認した結果、貫通部周辺での流れは確認されず。(水中遊泳ロボット)
- 貫通部③について、ソナーによる確認の結果、貫通部周辺での流れは確認されず。(床面走行ロボット)

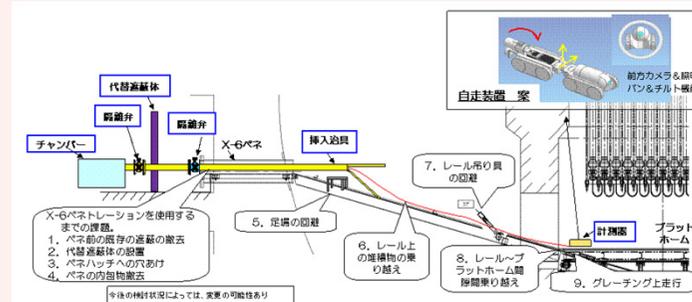
- 2013/8に実施したCRDレール状況調査で確認された課題を踏まえ、調査工法および装置設計を進めている。
- X-6ベネ前に設置された遮へいブロックの一部が撤去できないことから小型重機を使用した撤去方法を計画。2015/9/28より撤去作業を再開し、10/1に今後の調査の支障となるブロックの撤去完了。
- 内部調査開始のためには、X-6ベネ前の床表面線量を概ね100mSv/hまで低減する必要があるが、除染作業 (溶出物除去、スチーム除染、化学除染、表面研削) により目標線量まで線量低減できなかったため、ダスト対策等を含め線量低減工法について改めて検討を行う。
- 内部調査は除染状況に応じて実施する。

格納容器内調査の課題および装置構成 (計画案)

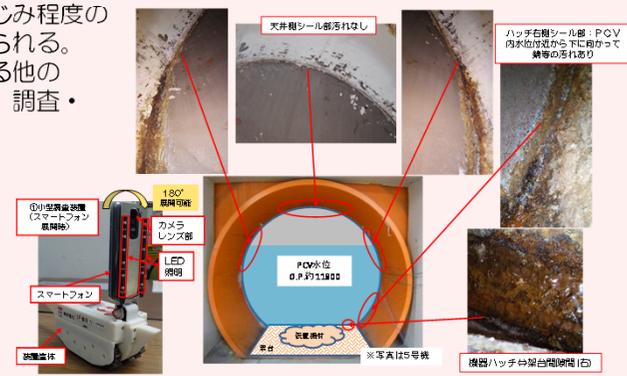
- 燃料デブリ取り出しに向けた原子炉格納容器調査の一環として、3号機原子炉格納容器(PCV)機器ハッチの周辺について、2015/11/26に小型調査装置を用いて詳細調査を実施。
- 格納容器内水位より下部にあたる機器ハッチ周辺にて、錆などの汚れが確認されたため、シール部からにじみ程度の漏えいの可能性が考えられる。同様のシール構造である他の格納容器貫通部も含め、調査・補修方法を検討する。

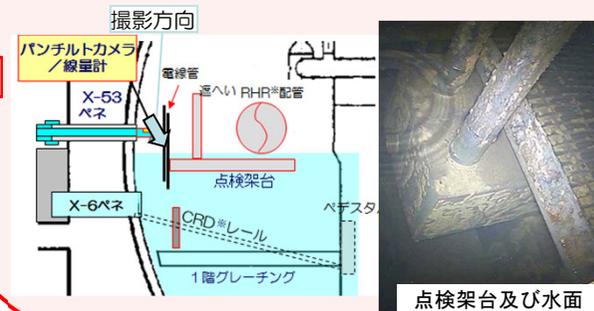
- PCV内部調査用に予定しているX-53ベネの水没確認を遠隔超音波探傷装置を用いて調査を実施し、水没していないことを確認(2014/10/22~24)。
- PCV内を確認するため、2015/10/20、22にX-53ベネから格納容器内部へ調査装置を入れ、映像、線量、温度の情報を取得、内部の滞留水を採取。格納容器内の構造物・壁面に損傷は確認されず、水位は推定値と一致しており、内部の線量は他の号機に比べて低いことを確認。
- 今後、得られた情報の分析を行い、燃料デブリ取り出し方針の検討等に活用する。

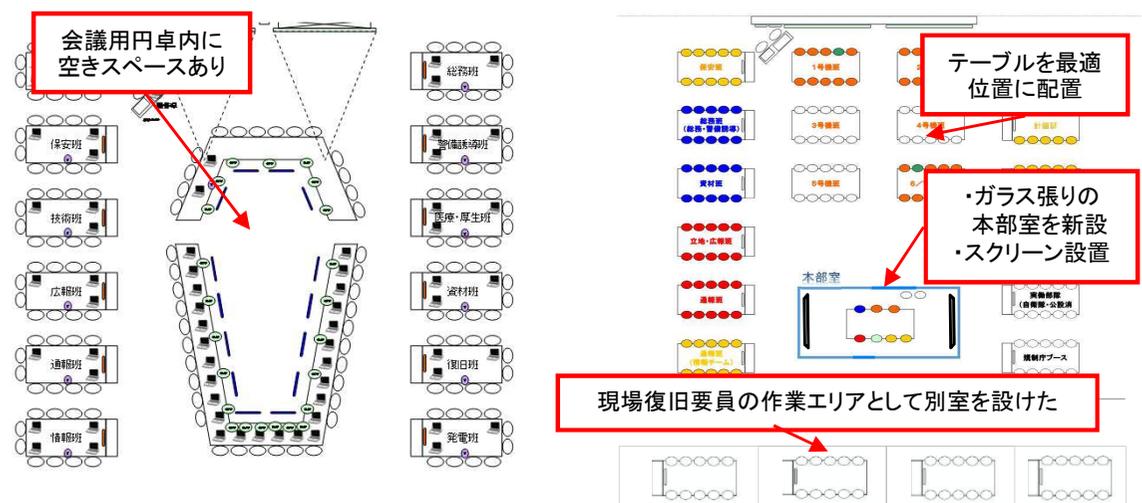
- 免震重要棟緊急時対策室内のレイアウトを見直し、新たに本部室を設けた。また、現場復旧にあたる要員等の作業エリアを免震重要棟内の別室に設けた。

<レイアウト見直し前>

<レイアウト見直し後>

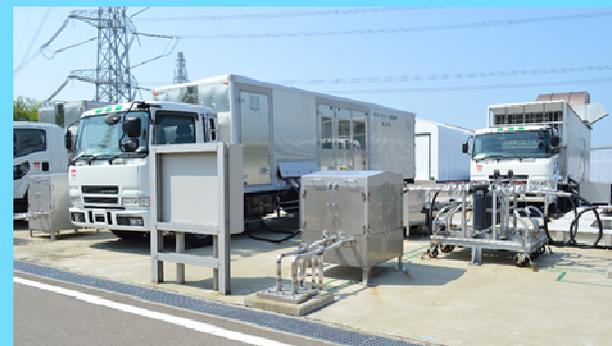
ガスタービン発電機車の配備

- 高台にはガスタービン発電機車や電源車などの非常用電源が準備されている。
- ガスタービン発電機車とプラントは既にケーブルで繋がっており短時間で起動することができる。

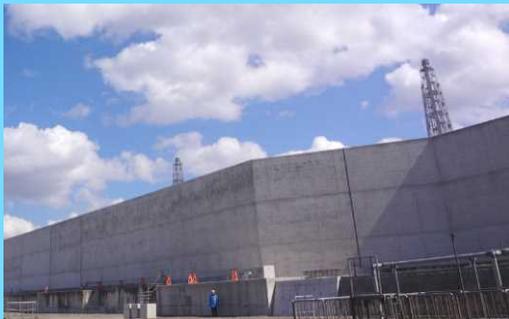
海拔 15 m の防潮堤の設置

■発電所における津波評価を超える15mの防潮堤を設置することで保守的な津波対策を実施している。

■発電所構内が浸水した場合も考慮し、各原子炉建屋の周囲および内部に防潮板や水密扉、配線の貫通部などの止水対策を実施しており、津波対策における模範例と言える。

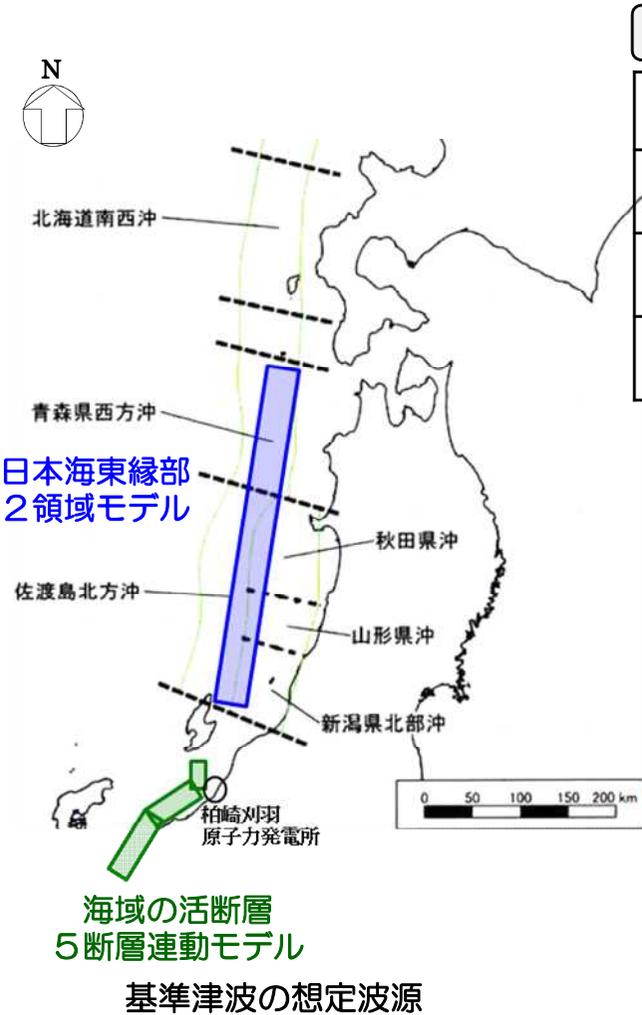
- 基準津波については、当初申請の波源に加えて、地震以外の要因による津波として、佐渡島の陸上地すべりによる津波についても検討に追加しました。また、海底地形、潮位条件等を最新のデータに更新して再評価を実施しました。
- 佐渡島の陸上地すべりによる津波については、基準津波への影響はありません。
- データ更新に伴い、**取水口前面の最高水位は6.8m**、**荒浜側防潮堤際まで遡上する最高水位は7.6m**となりました。

適合申請時		
評価	波源	水位 T.M.S.L. (m)
取水口前面 上昇側	日本海東縁部 (1領域モデル)	+6.0
取水口前面 下降側	日本海東縁部 (2領域モデル)	-5.3
荒浜側防潮堤	海域の活断層+海底地すべり (5断層連動モデル)	+8.5

現状の評価		
評価	波源	水位 T.M.S.L. (m)
取水口前面 上昇側	日本海東縁部+海底地すべり (2領域モデル)	+6.8
取水口前面 下降側	日本海東縁部 (2領域モデル)	-5.4
荒浜側防潮堤	海域の活断層+海底地すべり (5断層連動モデル)	+7.6

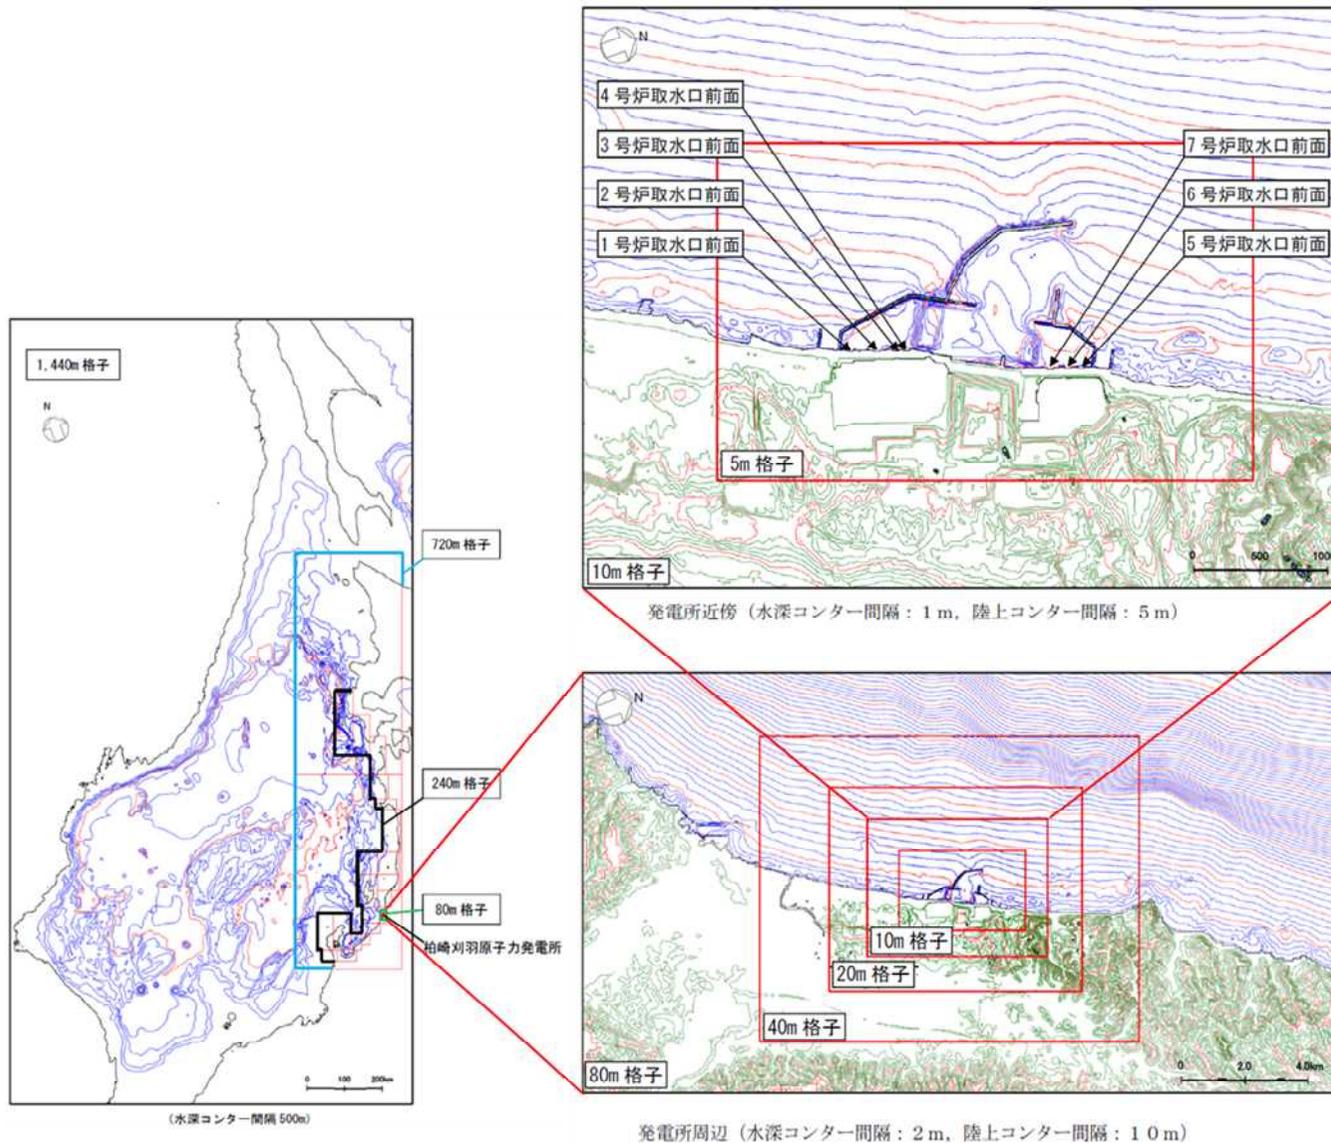
項目	地形データ
広域海底地形	<ul style="list-style-type: none"> ➤ JTOPO30v2(2011.8) : 日本水路協会 ➤ GEBCO_08(2009.11) : IOC, IHO ➤ M7000シリーズ (2008~2011) : 日本水路協会
陸域, 発電所近傍, 港湾内	<ul style="list-style-type: none"> ➤ 基盤地図5mメッシュ(2013.7) : 国土地理院 ➤ 深淺測量(2014.4) ➤ 防波堤標高測量 (2013.10) ➤ 貯留堰の追加

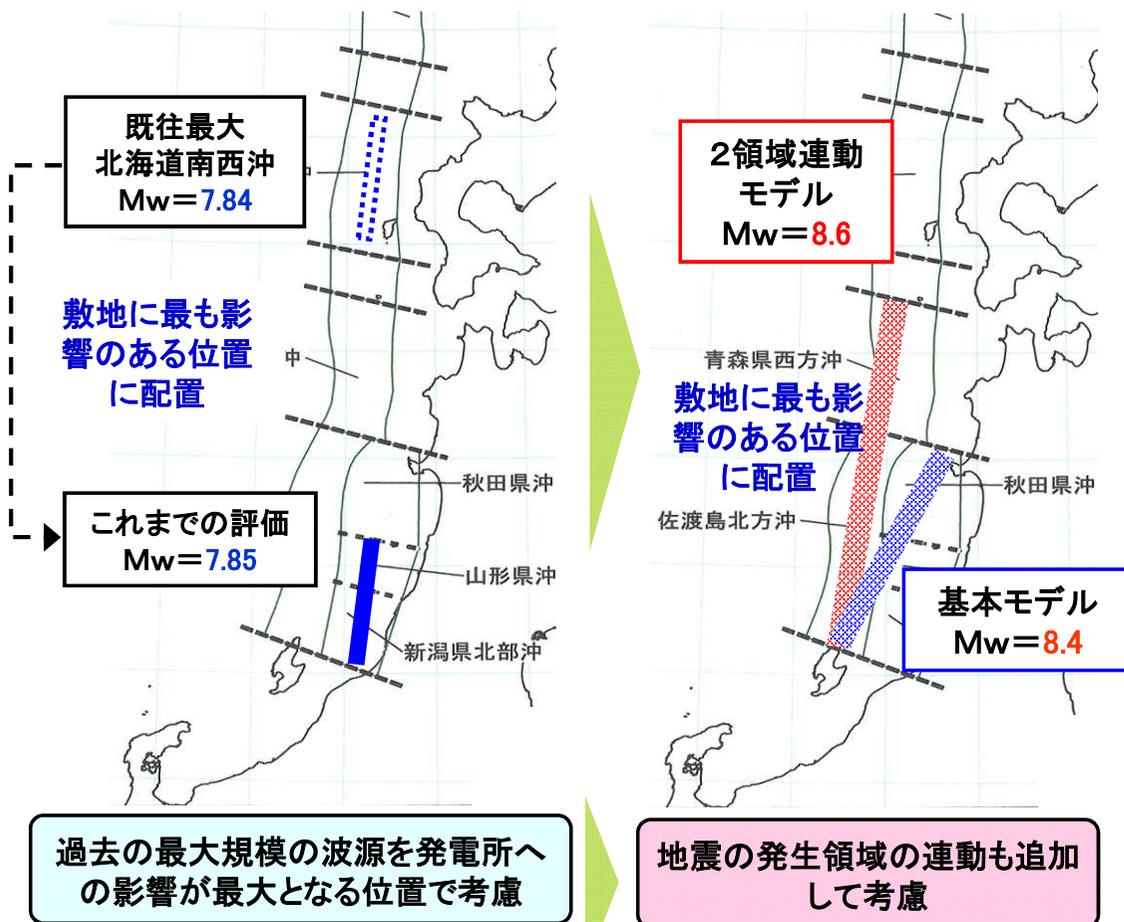
日本海東縁部

- 日本海東縁部の地震による津波，敷地周辺海域の活断層の地震による津波，地震以外の要因（海底地すべり，陸上地すべり）による津波を対象として検討しました。
- 更に，海域活断層の連動及び日本海東縁部の領域の連動を安全側に考慮して検討しました。

なお，これらの波源（震源）による地震の影響は，考慮している基準地震動の影響を上回りません。

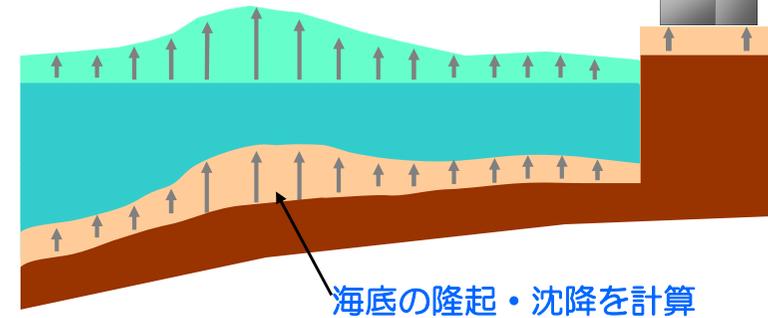
※ 水位変動を評価する際は、潮位
や地盤の隆起・沈降も考慮

①地震に伴う海底の隆起・沈降の発生
②海水面の上昇または下降の発生

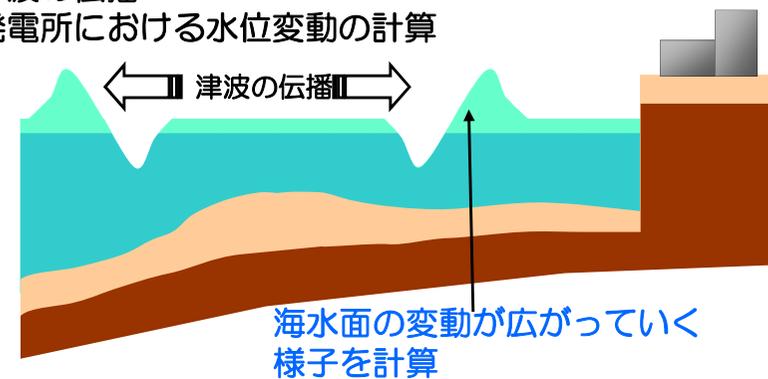
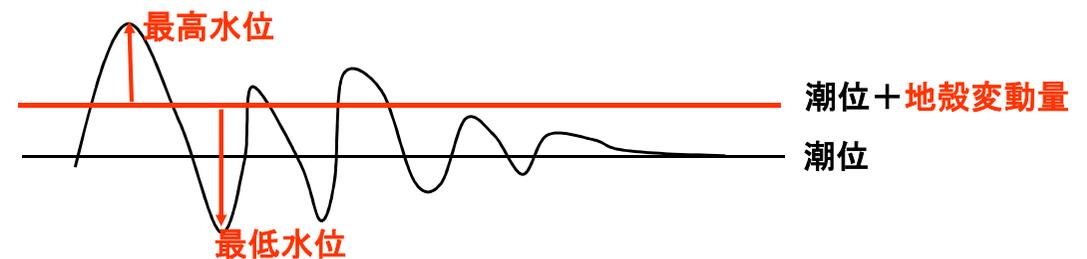
③津波の伝播
④発電所における水位変動の計算

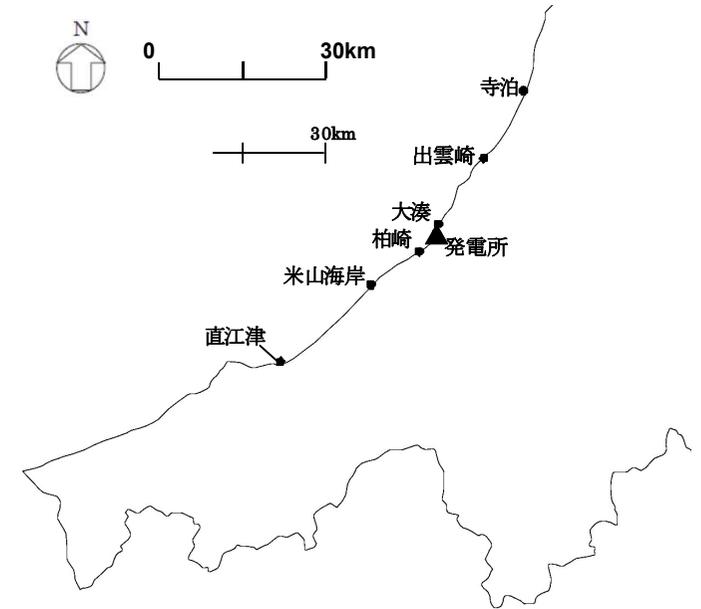
- 敷地周辺における既往津波の痕跡高・観測値を整理した。
- 柏崎周辺の沿岸で観測された津波は最大で3m程度である。
- 敷地周辺において、海底地すべり、陸上の斜面崩壊及び火山活動に伴う津波の記録は知られていない。

- 1833年の津波
 - ・ 出雲崎 2～3m
(羽鳥(1990)より)
- 1964年新潟地震津波
 - ・ 出雲崎 約1.3m
 - ・ 柏崎 約1.5m
 - ・ 直江津 約1.1m
(相田ほか(1964), 土木学会(1966)より)
- 1993年北海道南西沖地震津波
 - ・ 寺泊 約1.7m
 - ・ 大湊 約1.5m
 - ・ 敷地前面 約0.9m
 - ・ 米山海岸 約1.9m
(阿部ほか(1994)より)
- 1983年日本海中部地震津波
 - ・ 寺泊 約0.5m
 - ・ 出雲崎 約0.6m
 - ・ 敷地前面 約0.6m
(首藤(1984)より)
