## 第 104 回「地域の会」定例会資料〔前回 1/11 以降の動き〕

# 柏崎刈羽原子力発電所1・7号機の安全性に関する総合評価(ストレステスト)一次評価結果と安全確保対策について

# 福島第一原子力発電所の事故を踏まえた安全確保対策の実施状況（ストレステスト報告書第6章）

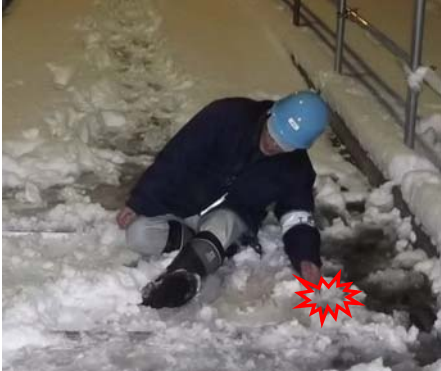
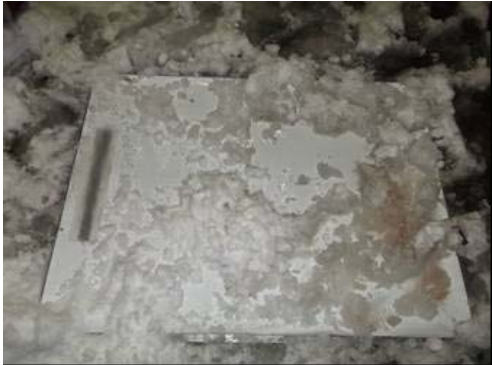
号機	1号機	
件名	海側屋外におけるけが人の発生について	
不適合の概要	<p>平成 24 年 1 月 24 日午後 4 時 30 分頃、1 号機海側屋外において、機器の移設作業に従事していた協力企業作業員が、徒歩で資機材を運搬中に、雪に埋もれていた鋼製の看板で滑って転倒し、看板の角で左手小指第二関節付近を切り、出血しました。</p> <p>このため、業務車で病院に搬送しました。</p> <div style="display: flex; justify-content: space-around;">

</div>	
安全上の重要度／損傷の程度	<p>&lt;安全上の重要度&gt;</p> <p>安全上重要な機器等 / <span style="border: 1px solid black; border-radius: 50%; padding: 2px;">その他設備</span></p>	<p>&lt;損傷の程度&gt;</p> <p><input type="checkbox"/> 法令報告要</p> <p><input checked="" type="checkbox"/> 法令報告不要</p> <p><input type="checkbox"/> 調査・検討中</p>
対応状況	<p>病院における診察の結果、左手小指第二関節部切創と診断され、縫合処置を受けました（左手小指第二関節付近を 6 針縫合）。</p> <p>今回の事例を踏まえ、積雪時に屋外で移動する際の危険性について、あらためて発電所内に周知徹底します。</p> <p>また、今回雪に埋もれていた看板は、長期間使用していないものであったことから、屋外工事において、長期にわたり使用しない看板や機器等については速やかに撤去して片づけるよう、協力企業に対して周知徹底し、同様の事例が発生しないよう再発防止を図ってまいります。</p>

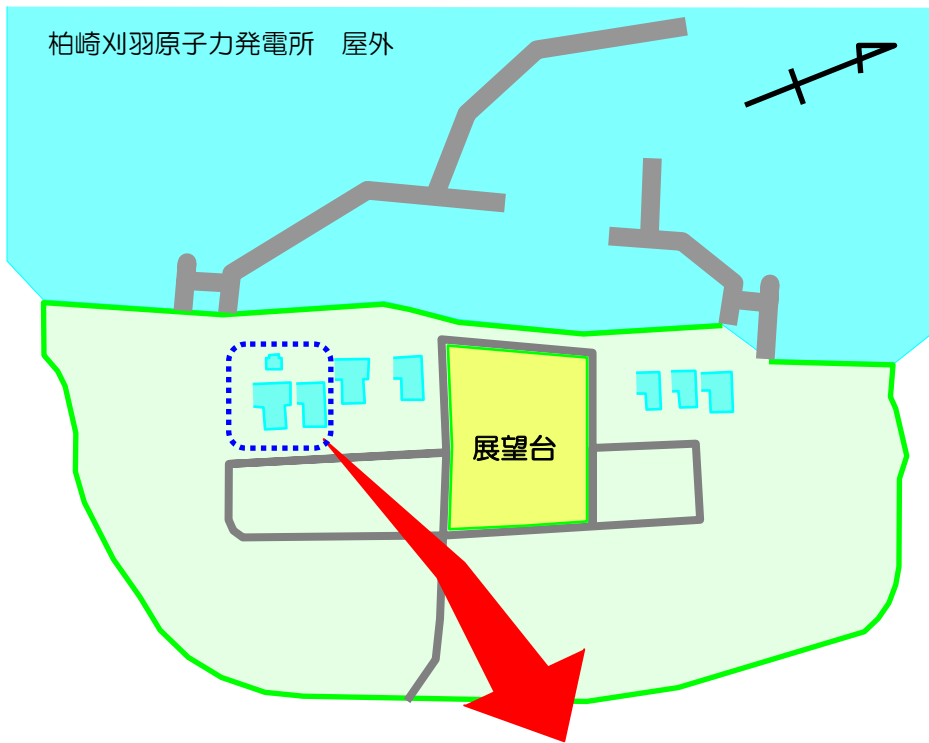
# 1号機海側屋外におけるけが人の発生について

柏崎刈羽原子力発電所 1号機 屋外

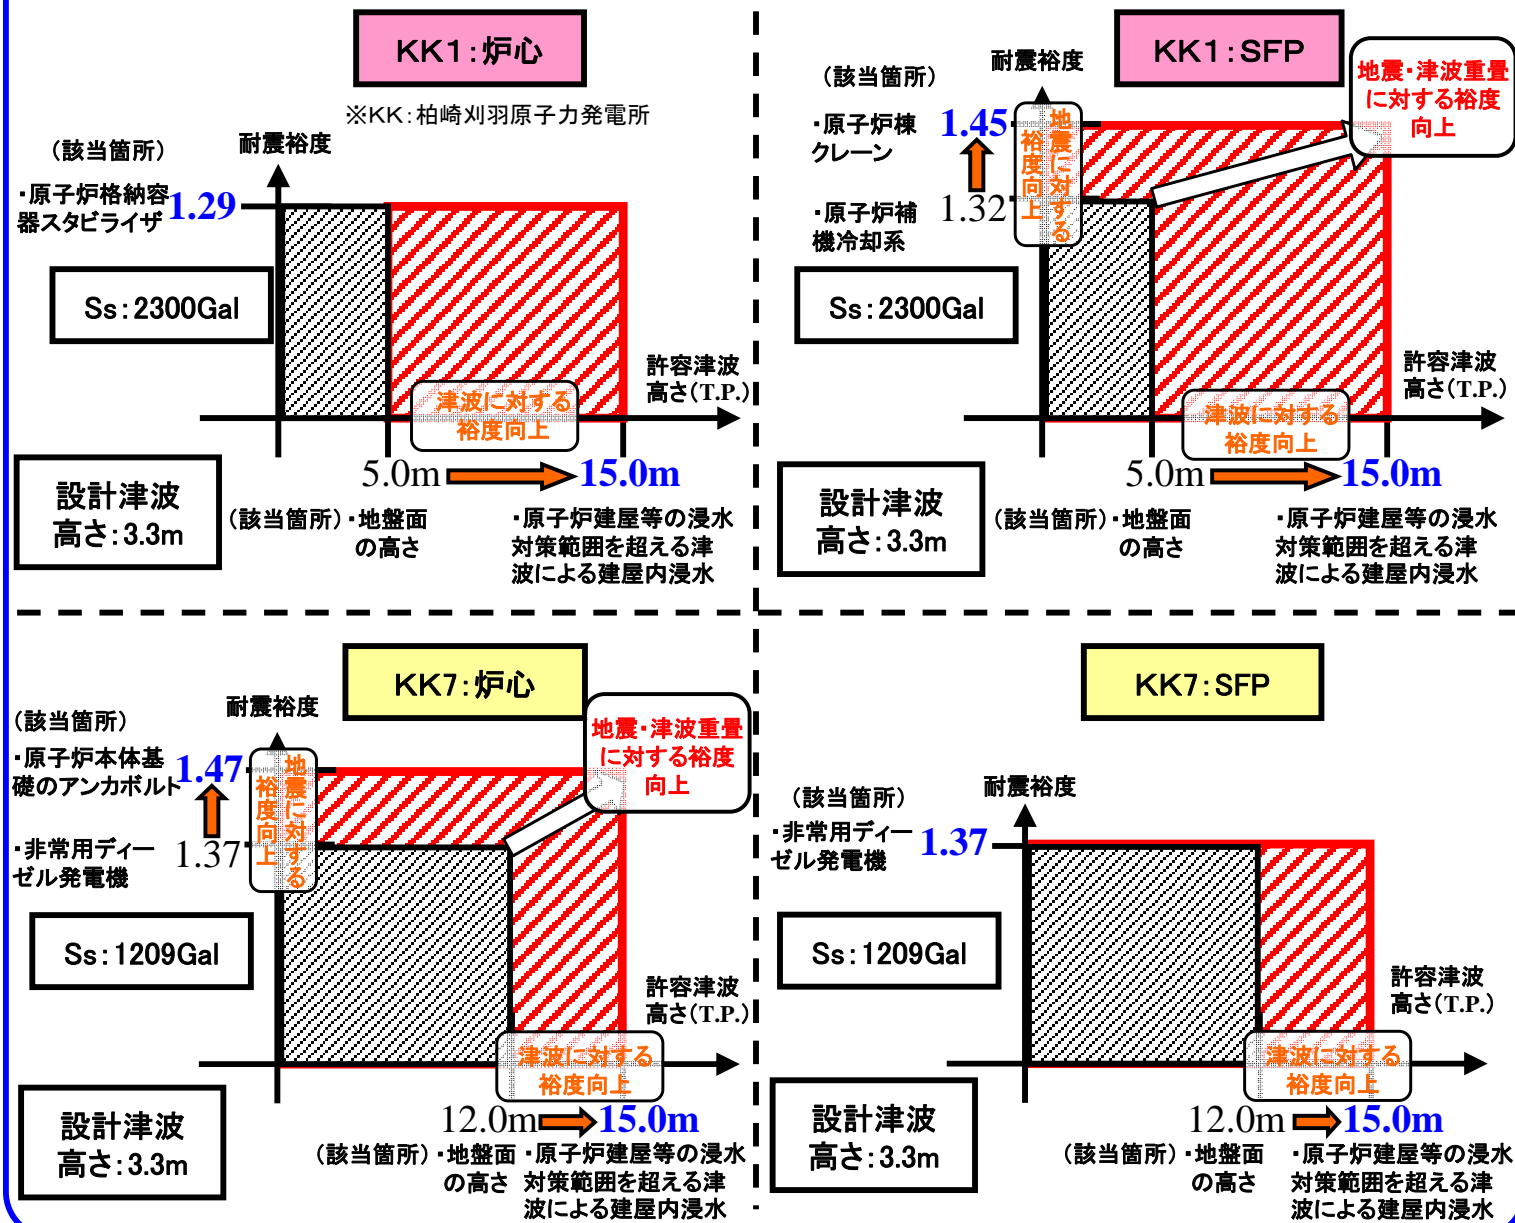
## 地震・津波評価

原子炉およびSFPにある燃料に対し、設計上の想定を超える地震、津波、及びこれらの重畳を想定し、クリフエッジを特定

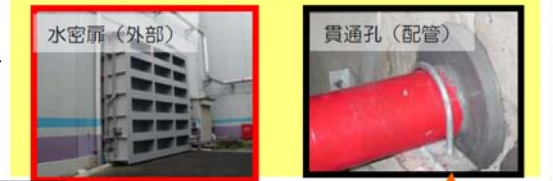
### ①建屋外部の扉の水密化

- ①防潮板の設置及び建屋外部の扉の水密化
  - ②建屋内部扉の水密化及び配管・ケーブル等の貫通口の止水処理
  - ③安全上重要な機器のエリアに浸水した場合に備えて排水ポンプの配備
- 【更なる対策】津波による衝撃緩和の観点から防潮壁及び防潮堤の設置

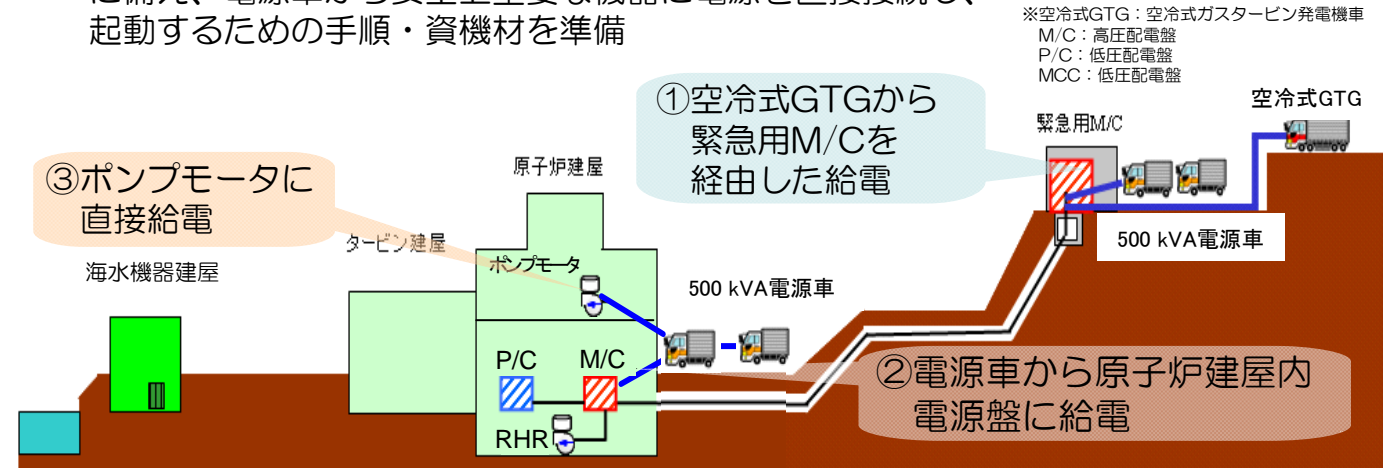
本設の電源（外部電源及び非常用ディーゼル発電機）が使用できない場合の交流電源供給対策を実施

- ①高台に緊急用M/C（緊急用高圧配電盤）を設置し、緊急用M/Cに電源供給可能な空冷式ガスタービン発電機車を配備
- ②緊急用M/C又は原子炉建屋内に直接電源供給可能な電源車を配備
- ③上記①と②が不可能な場合（建屋内電源盤が使用できない場合等）に備え、電源車から安全上重要な機器に電源を直接接続し、起動するための手順・資機材を準備

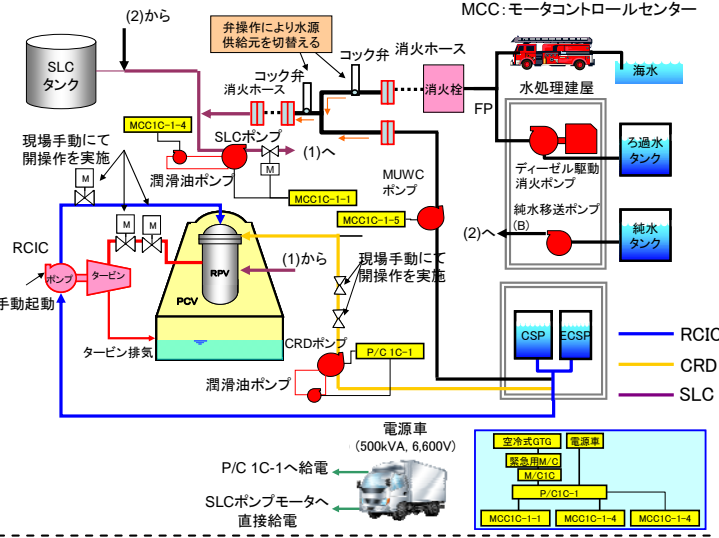
### 高圧炉心注水：電源供給方法を含めた炉心への高圧注入手段の多様化

- ・原子炉隔離時冷却系 (RCIC)
- ・ほう酸水注入系 (SLC)
- ・制御棒駆動水圧系 (CRD)

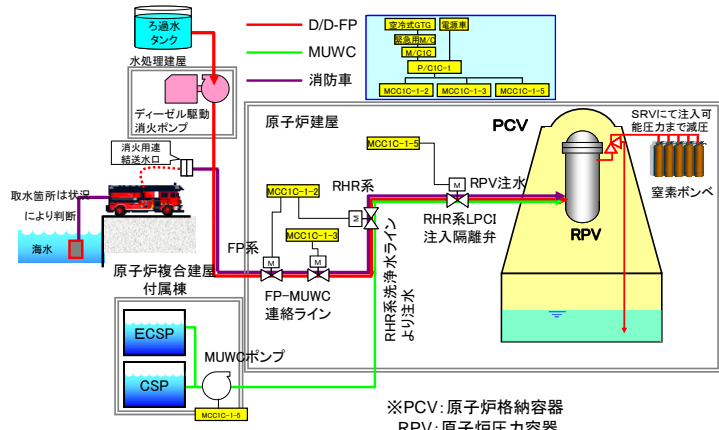
### 低圧炉心注水：電源供給方法を含めた炉心への低圧注入手段の多様化

- ・復水補給水系 (MUWC)
- ・ディーゼル駆動消火ポンプ (D/DFP) (電源なしでも使用可能)
- ・消防車 (電源なしでも使用可能)

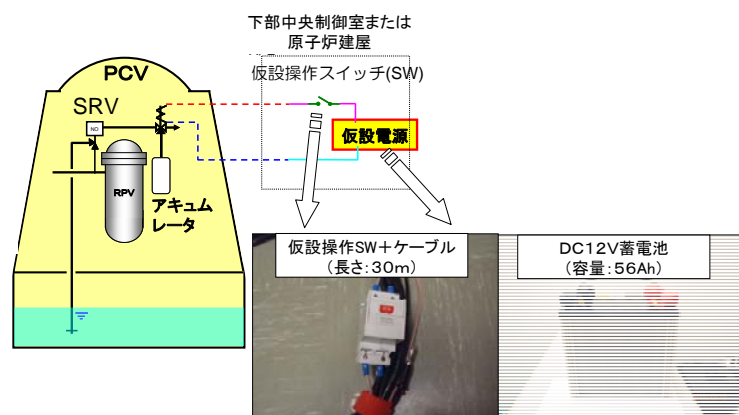
#### 蓄電池によるSRV開放概要

### 原子炉を減圧するための逃し安全弁 (SRV) を開放する対策

- ・弁開放用に圧縮空気が必要となるため本設の窒素ポンベに加え、予備ポンベを配備
- ・SRV操作用電源が喪失した場合に備え、蓄電池を配備

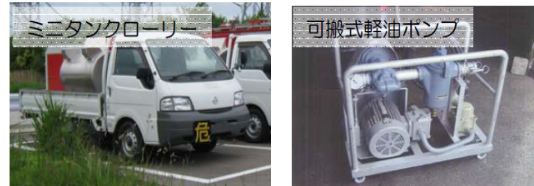
### 3.軽油タンクからのミニタンクローリによる消防車、電源車への移送

電源車、消防車および空冷式ガスタービン発電機車の燃料を、軽油タンクから高台に配備している可搬式軽油ポンプとミニタンクローリにより供給する。

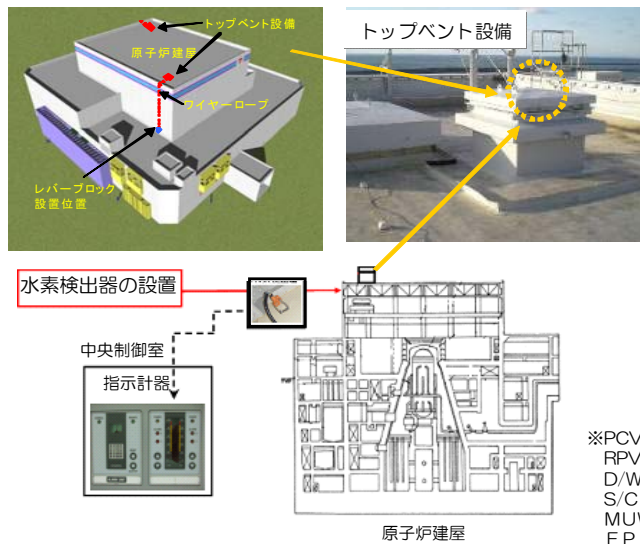
### 原子炉建屋水素滞留防止設備概要図

建屋に水素が漏洩した場合に備え、建屋の換気対策を実施

- ①原子炉建屋屋上の一部の手動解放 (トップバント設備) の設備の設置やブローアウトパネルの手動開放手順の整備
- ②建屋内の水素滞留を検知するためにトップバント設備付近に水素センサーを設置

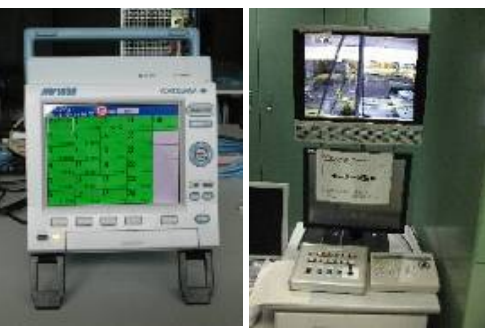
- ①SFP温度計 ②監視用カメラ

- ①使用済燃料プール (SFP) 監視用として、水位低下時でもSFPを監視可能な計器を設置
- ②SFPに専用監視カメラ1台、遠隔操作器1台を設置
- ③蓄電池、データレコーダ等を接続し、プラントパラメータを監視する手順を整備
- ④デジタルレコーダのデータを構内共用LANを利用して伝送するシステムを確立し、緊急時対策本部でのデータ確認手段を強化

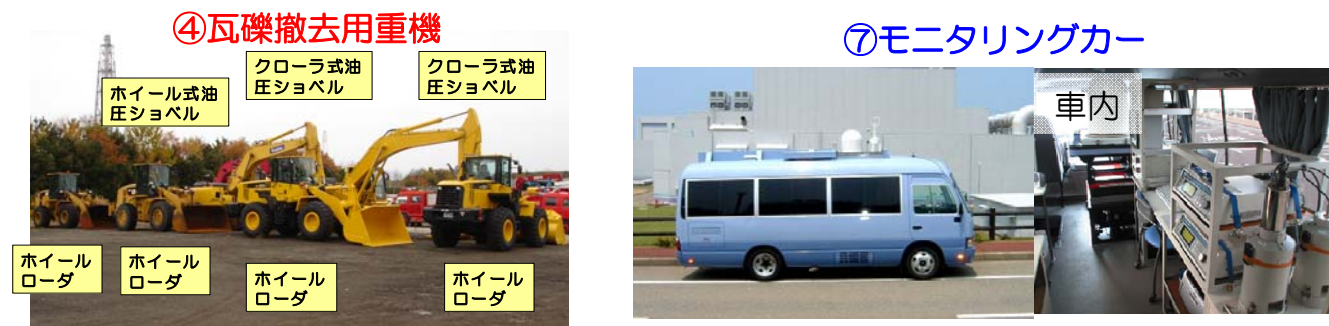
- ①免震重要棟内の汚染，線量上昇抑制対策として，局所排風機と粘着マットを配備  
浸水防止対策として，免震重要棟の出入口扉，ハッチ部等の止水処理を実施
- ②中央制御室の環境改善（線量上昇の抑制）として，電源喪失時にも中央制御室の空調  
再循環運転を行えるように手順を整備
- ③通信環境の改善として，PHS交換機の電源増強，可搬型PHSアンテナの配備，  
ページング装置の電源増強および移動無線機を設置
- ④発電所構内の通行路を速やかに確保するため，瓦礫撤去用の重機を配備
- ⑤復旧作業員装備の確保として，全面マスク，チャコールフィルタ等を配備
- ⑥緊急時の体制を拡充（各種緊急作業への対応者等）
- ⑦屋外放射線監視の充実として，モニタリングカー増配備，環境管理棟に可搬型発電機  
を増配備し電源強化  
被ばく線量管理を確実にを行うため，APD（警報付ポケット線量計），積算線量計，  
放射線測定用機材等を増配備  
放射線管理要員の確保として，緊急時対策要員の内の保安班要員の増員を計画
- ⑧モニタリングポストが電源喪失により測定不能となる場合に備え，発電機を設置
- ⑨夜間訓練，複数プラントの同時対応訓練等，実効性の高い訓練を実施

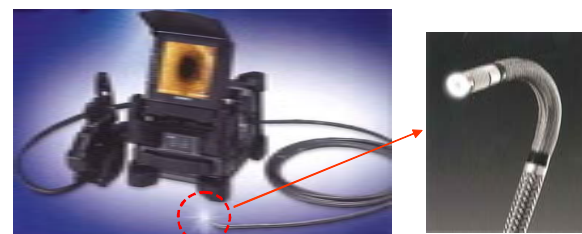
図1. 工業用内視鏡概要

<主な仕様>

挿入部の外径	Φ8.5mm
挿入部の有効長	10m (PCV内挿入長：約2m)
挿入部の使用温度範囲	～100℃ (空気中)、～30℃ (水中)
耐放射線性	1000Gy

- 2号機原子炉格納容器内部調査  
 格納容器内部の状況把握、データ直接採取（雰囲気温度、水位）により、冷温停止状態が安定的に維持されていることの継続監視を補完するため、格納容器貫通部に穴をあけ、工業用内視鏡及び熱電対を挿入し、格納容器内の状態、格納容器内雰囲気温度を確認。（図1、2参照）。
- 循環注水冷却設備の信頼性向上  
 循環注水冷却設備の凍結防止対策として、保温材を取り付け中。また、耐久性向上を目的とし、原子炉注水ラインにポリエチレン管を敷設中。  
 さらに、将来的な循環ループ縮小を視野に入れつつ、3号機復水貯蔵タンクを原子炉注水の追加水源として使用できるよう点検を実施（1/5～1/21予定）。
- 原子炉建屋への地下水流入抑制  
 増水の原因となる原子炉建屋への地下水流入を抑制する目的で、サブドレンピットの水位を低下させるため、サブドレンピット浄化試験を実施中（1/10～）。
- 多核種除去設備の検討・設計  
 現行の水処理施設の処理水に含まれる放射性物質の濃度をより一層低く管理するため、多核種除去設備の導入を検討している。現在、基礎試験を実施しており、試験装置を用いて放射性物質の除去性能を評価中。

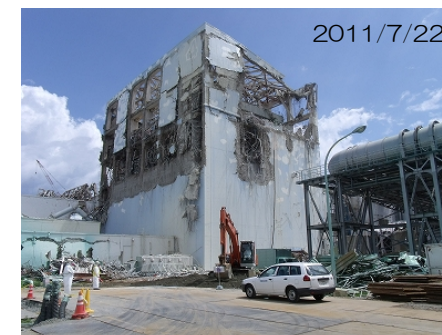
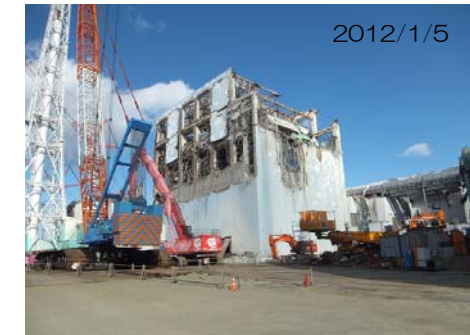
図5. 4号機原子炉建屋上部瓦礫撤去の状況

- 3, 4号機原子炉建屋上部瓦礫撤去  
 燃料取出用カバー設置に先立ち、3, 4号機原子炉建屋上部瓦礫撤去工事を実施中（継続）。
- 共用プール復旧  
 使用済燃料プールから取り出した燃料を保管するため、共用プール復旧工事中（継続）。電源仮復旧（～4月）、ユーティリティ復旧（～3月）、天井クレーン復旧（～1月）。

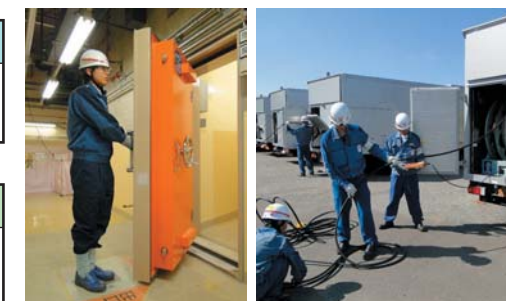
津波対策の水密扉

配備した電源車
