第182回「地域の会」定例会資料〔前回定例会以降の動き〕

柏崎刈羽原子力発電所における 安全対策の取り組み状況について

委員ご質問への回答

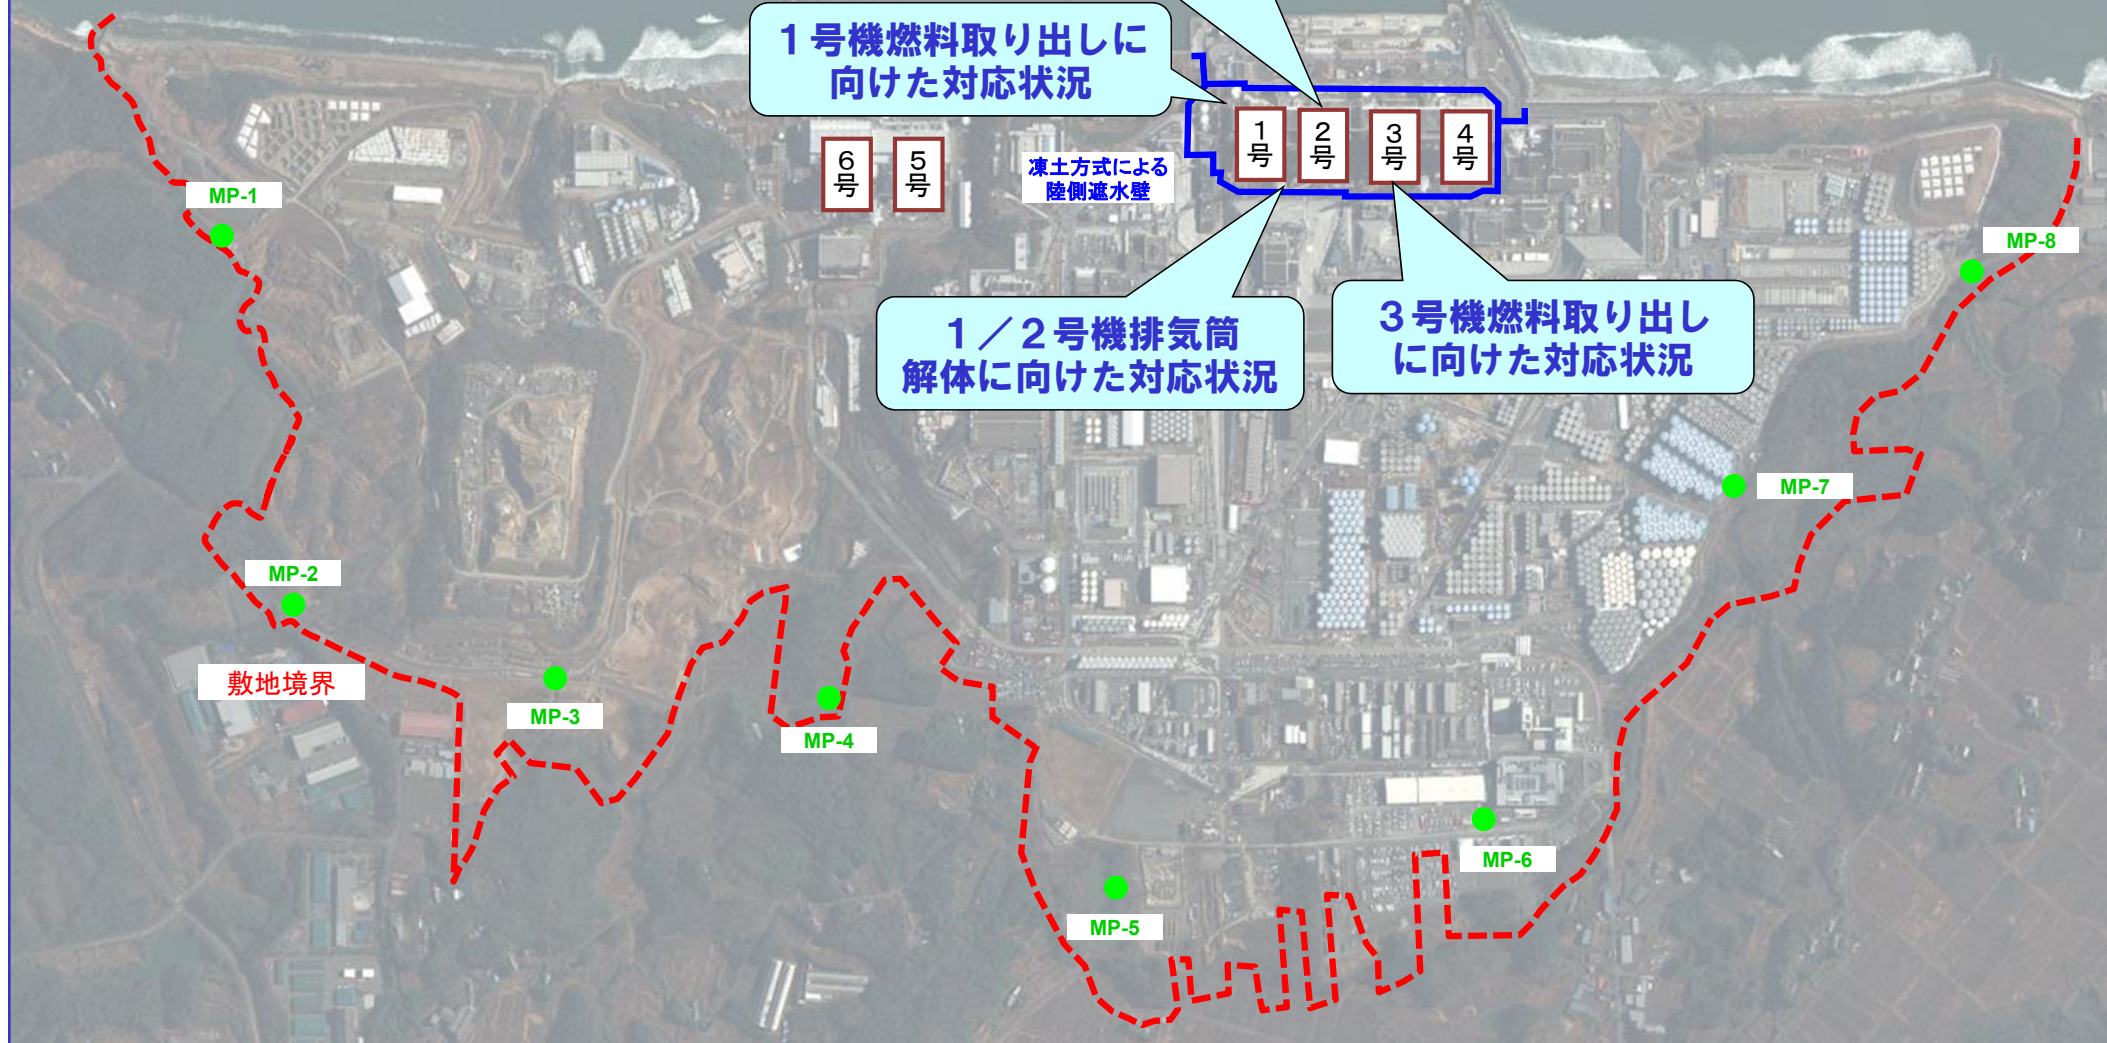
主な取り組み 構内配置図

※モニタリングポスト（MP-1～MP-8）のデータ

敷地境界周辺の空間線量率を測定しているモニタリングポスト(MP)のデータ（10分値）は $0.456\mu\text{Sv/h}\sim 1.641\mu\text{Sv/h}$ （2018/6/27～2018/7/24）。

MP-2～MP-8については、空間線量率の変動をより正確に測定することを目的に、2012/2/10～4/18に、環境改善（森林の伐採、表土の除去、遮へい壁の設置）の工事を実施しました。

環境改善工事により、発電所敷地内と比較して、MP周辺の空間線量率だけが低くなっています。

MP-6については、さらなる森林伐採等を実施した結果、遮へい壁外側の空間線量率が大幅に低減したことから、2013/7/10～7/11にかけて遮へい壁を撤去しました。

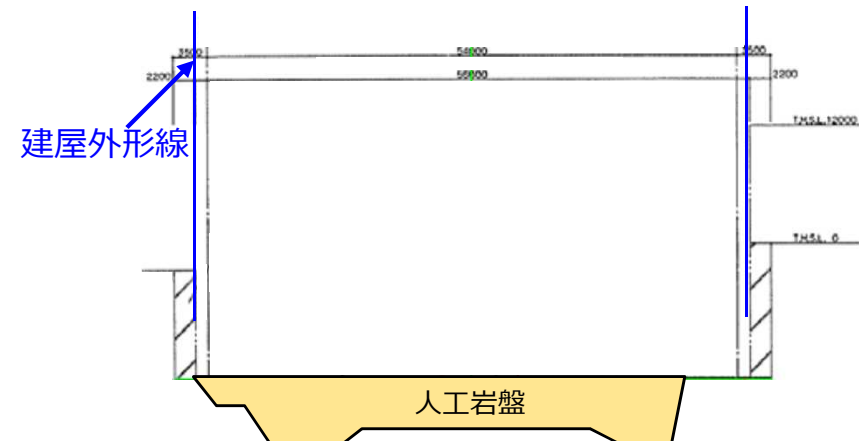
- 基礎掘削の状況を平面図、断面図に示します。
- 掘削完了時の竣工写真を示します。
- 置き換えたマンメイドロックの厚さは、厚いところで約5.5mです。

※ プラント設計上の北の方向

- 建屋の基礎が直接設置されているものは、人工岩盤であるマンメイドロックとなります。
先月に図面等でお示したとおり、7号炉の原子炉建屋直下はマンメイドロックで置き換えており、平面図で見ると全面がマンメイドロックとなりますが、立体的に基礎岩盤としての広がりとの関係でみていただければ、建屋のすぐ下の部分が置き換えられた状態であり、原子炉建屋等の荷重は西山層で支えられています。
- 発電所敷地の地下に広がる西山層は、深いところでは標高マイナス600mより下でも確認されるもので、7号炉周辺の地下では標高マイナス100m～200mまでの層厚をもった地層です（次頁図参照）。
- マンメイドロックは西山層と同等の強度や硬さになるよう設計されたものであり、原子炉建屋等の荷重は、このマンメイドロックを介してその周辺の西山層に伝達され、西山層が原子炉建屋等を支えています。

- 基礎地盤である西山層の上部に小規模な断層(L1断層、L2断層)が存在していたため、安全性をさらに確実なものにするため、建屋の下の部分について断層で囲まれる部分を取り除いてマンメイドロックに置き換えたものです。
- なお、他の設備についても、地質調査のための掘削跡を埋める等で使用しています。
- L1断層、L2断層はじめ敷地内の断層については、いわゆる活断層でないことを確認しています。
