## 第197回「地域の会」定例会資料〔前回定例会以降の動き〕

柏崎刈羽原子力発電所での火災・発煙の発生について (第1報)

柏崎刈羽原子力発電所での火災・発煙の発生について (第3報)

# 「原子力災害対策充実に向けた考え方」 に係る事業者の取り組みについて

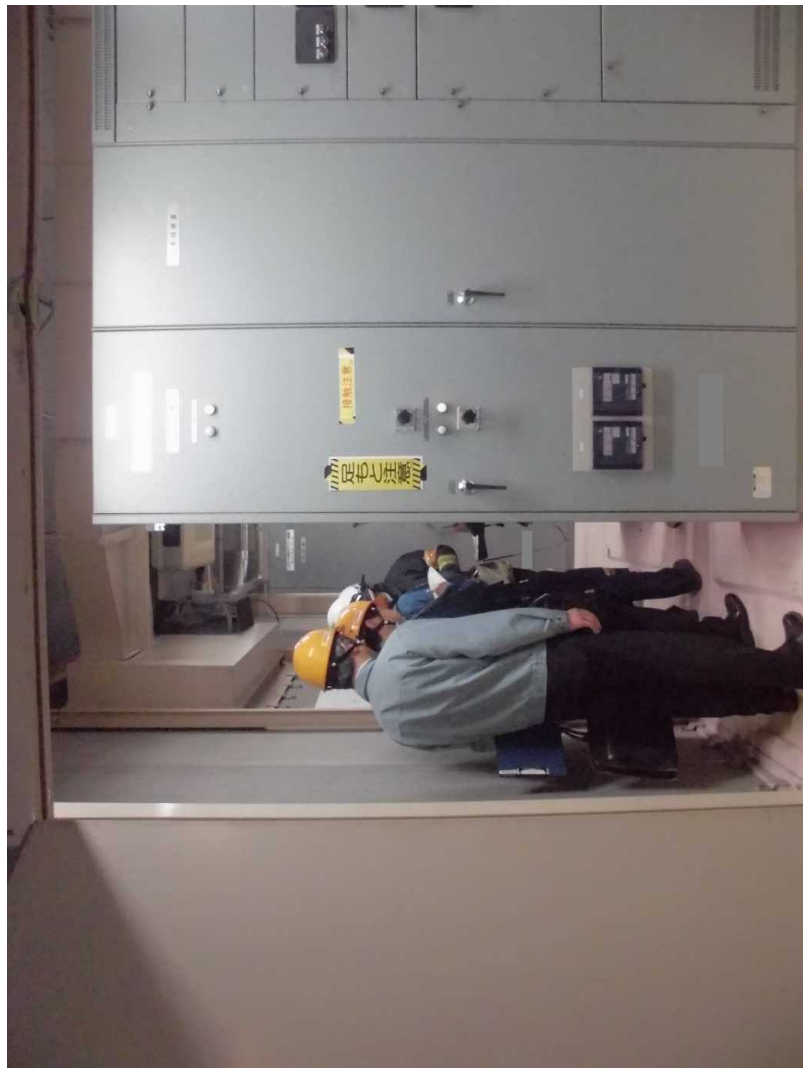
# 電源盤(正面)

480V 電源盤内部の部品(切替器操作用コイル)

火災が確認された電源盤の扉を開放し確認した結果、内部の部品(切替器操作用コイル)が焼損していました。詳細については今後調査を行ってまいります。

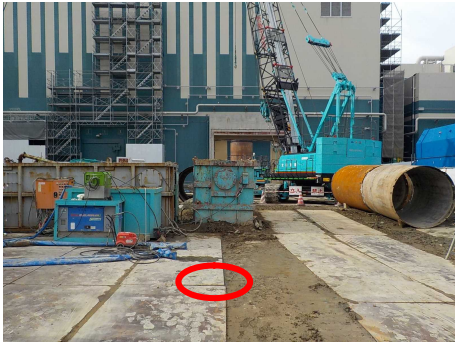
<p style="text-align: center;">災害発生場所</p> </div> <div data-bbox="871 909 1362 1196">

号機	7号機	
件名	原子炉建屋東側エリア（屋外）におけるけが人の発生について	
不適合の概要	<p>2019年11月7日午後0時15分頃、7号機原子炉建屋東側エリア（屋外）において、現場確認を実施していた協力企業作業員が作業用の鉄板の上で足を滑らせ転倒し、右足甲を負傷したため、業務車にて病院へ搬送しました。</p> <p>なお、本人に意識はあり、身体汚染はありません。</p> <div style="display: flex; justify-content: space-around;"> <div data-bbox="331 869 788 1209">

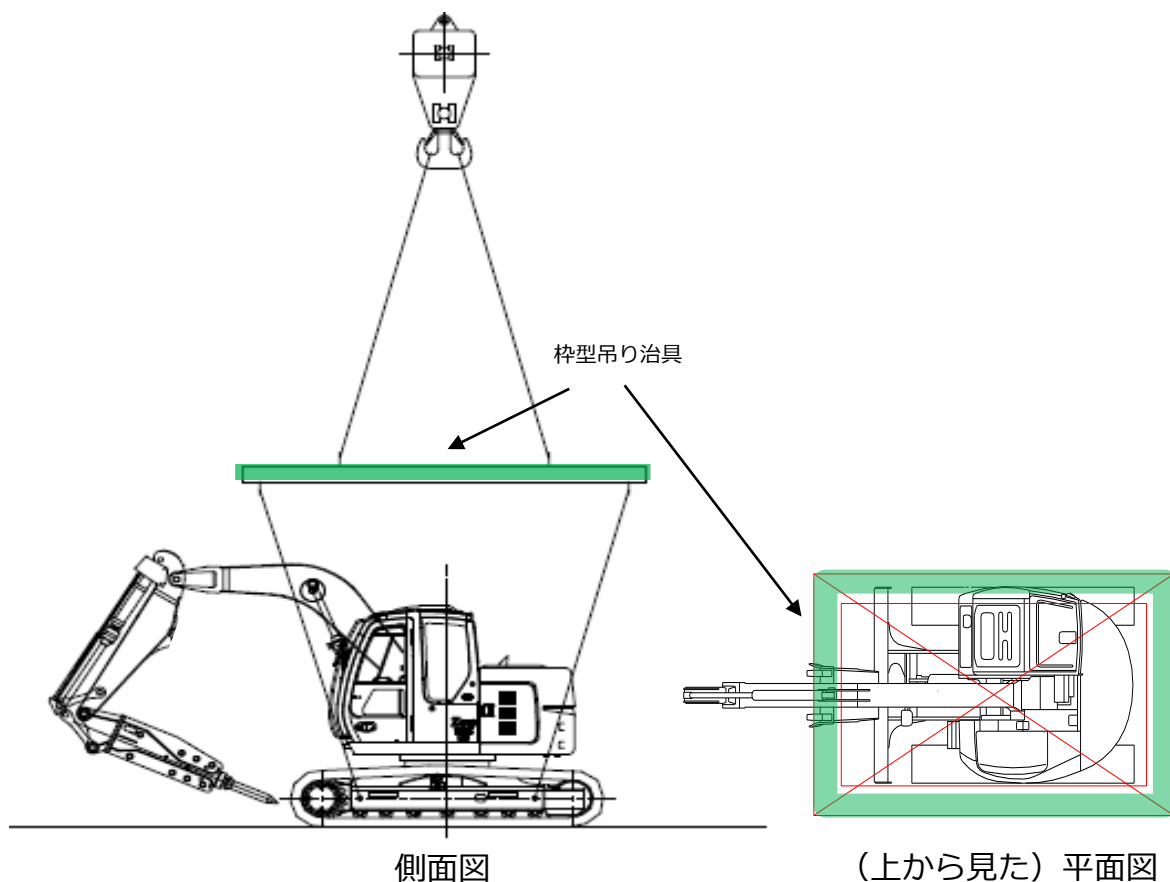
本事象の誤った吊り荷姿

- 枠型吊り治具の縦横の取り付け向きを誤ったことで、重機（吊り荷）が不安定な状態になりました。
- さらに重機の先端部のアタッチメントをコンクリートブレーカ（掘削機）に交換したことで重心位置が変わり、前方向に回転しやすい状態になりました。

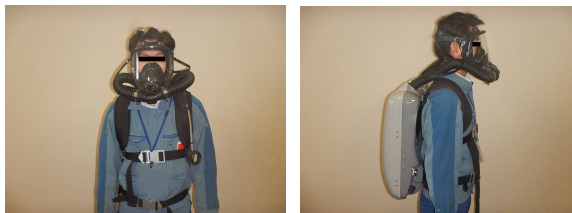
防護具

②－1 評価結果によらず、予期せず発生する有毒ガスへの対応として防護具を配備するとともに、対応手順を整備

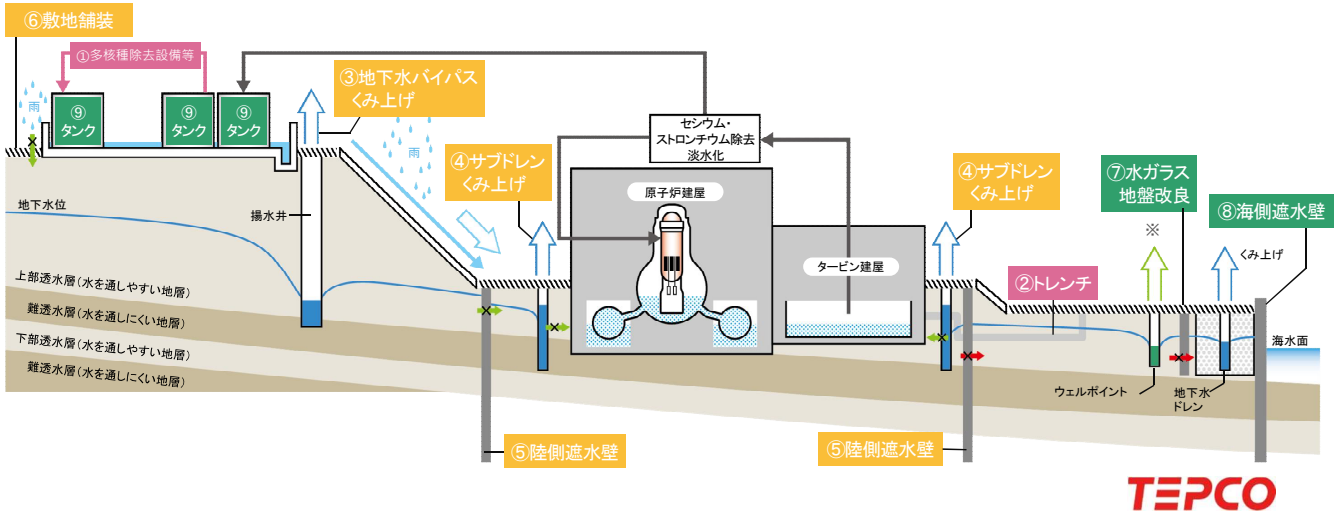
方針1	汚染源を取り除く	方針2	汚染源に水を近づけない	方針3	汚染水を漏らさない
① 多核種除去設備等による汚染水浄化 ② トレンチ(配管などが入った地下トンネル)内の汚染水除去		③ 地下水バイパスによる地下水汲み上げ ④ サブドレン(建屋近傍の井戸)での地下水汲み上げ ⑤ 凍土方式の陸側遮水壁の設置 ⑥ 雨水の土壌浸透を抑える敷地舗装		⑦ 水ガラスによる地盤改良 ⑧ 海側遮水壁の設置 ⑨ タンクの増設(溶接型へのリプレース等)

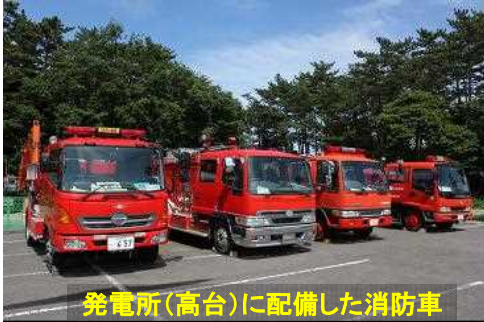
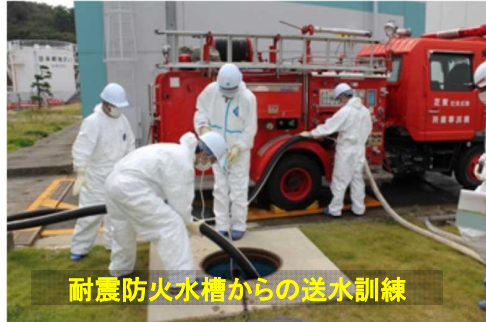
■緊急時の使用済燃料プールの冷却確保

- 消防車の構内高台への配備、代替注水手順の策定
- 全交流電源喪失時の電源確保手順の策定

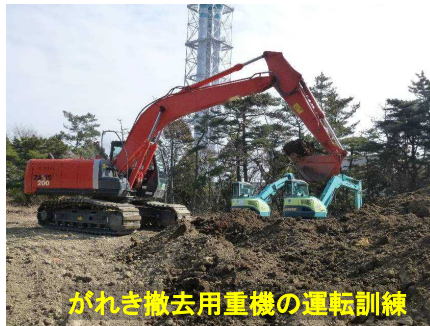
■がれき撤去対策の実施

- がれき撤去用重機の配備
- 通路確保用の砕石や鉄板を常備

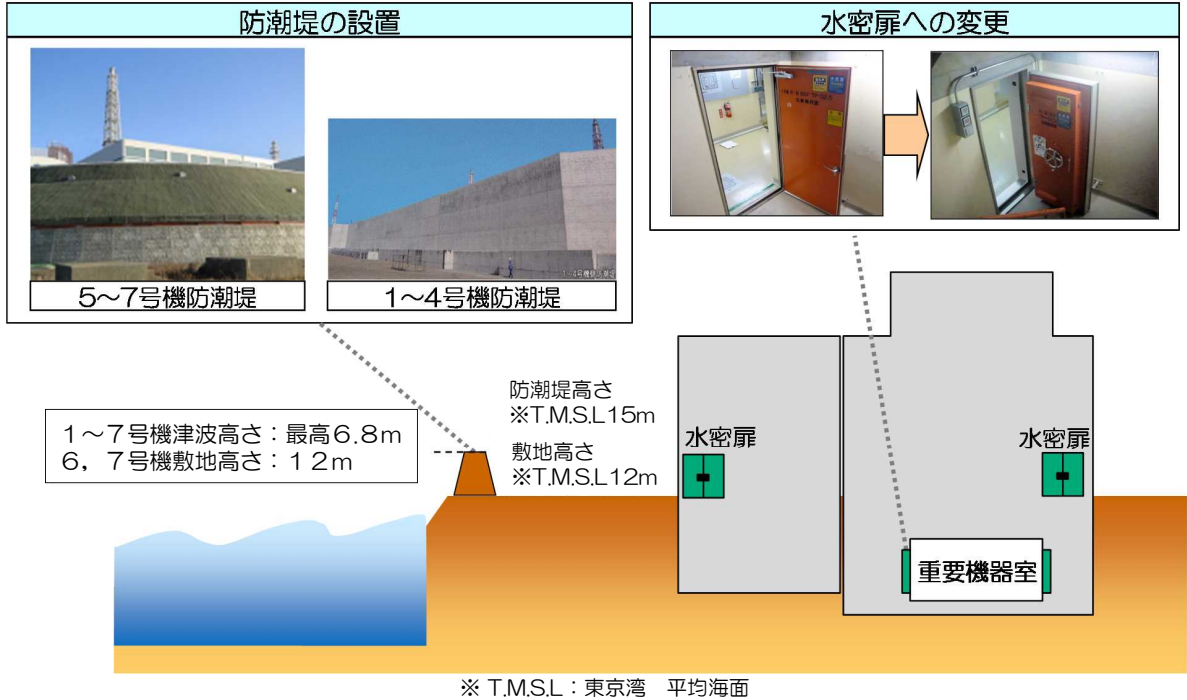
■最新知見を踏まえ評価した最大の津波に備え、防潮堤を設置すると共に、建物や重要な機器室の扉を水密化するなどの対策を行っています。

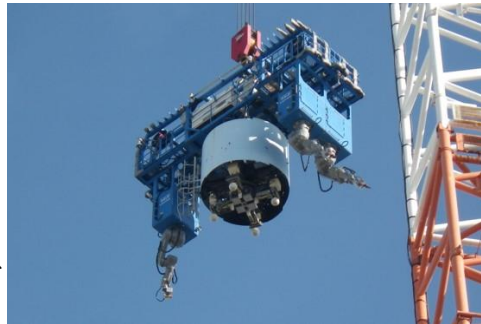
排気筒吊下ろし作業

1、2号機排気筒は、筒身を支える鉄塔の一部に損傷・破断箇所が確認されており、耐震上の裕度を確保するため、遠隔解体装置により、排気筒（高さ約60m）の上部を23ブロックに分けて解体する。8月7日より筒身の切断作業を開始し、9月1日に頂上ブロック、9月26日に2ブロック目の解体を完了した。この間、「通信設備の不具合」や「チップソーの摩耗が想定よりも早かった」等の課題が顕在化したが、作業の振り返りを行い、一つ一つ改善を図ってきた。今年度末の解体完了を目指し、地元企業（株）エイブルのご協力のもと、安全を最優先に地震リスクの低減を進めていく。

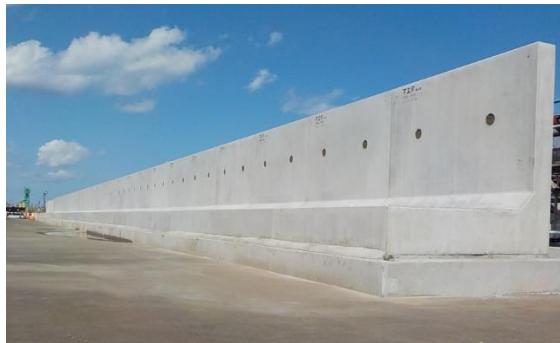
防潮堤設置状況

切迫性が高いとされている千島海溝地震に伴う津波に対して、自主保安の位置付けで防潮堤設置を開始した。防潮堤は、鉄筋コンクリート製のL型擁壁を全長約600mに渡り設置し、南端部で既設のアウトライズ津波防潮堤と接続させる予定である。また、津波による最高水位を10.3mと想定し、海面からの高さをL型擁壁を含め11.0mとしている。第2四半期には、基礎コンクリートの打設が完了（9月19日）し、初回に設置する約80mの区間について、9月23日よりL型擁壁の設置を開始した。2020年度上期に防潮堤の機能発揮を目標として、早期の津波リスク低減を目指す。

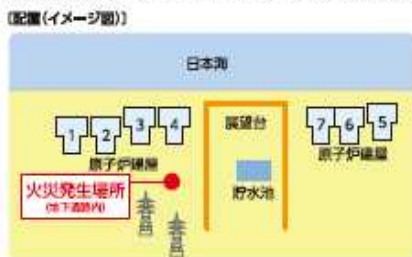
2018年11月1日、柏崎刈羽原子力発電所において、敷地内の高台に設置した非常用の電源から電気を送るケーブルの接続部が発熱し、漏電・ショートしたため、ケーブルが収納されている地下通路から煙が発生しました。

●気温の変化によって、製造時から残っている縮もうとする力により、ケーブルの伸びが縮み、ケーブル内の一部の部品が引っ張られ、断線した結果、ケーブルが過熱・損傷し、漏電やケーブルがショートしたため、火災（大量の煙）が発生したものと推定しました。

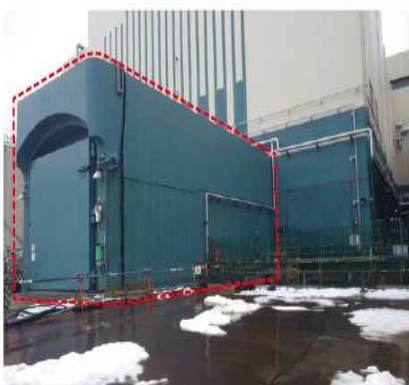
7号機原子炉建屋大物搬入口

大物搬入口：機器・装置等を建屋内へ出し入れるために設置した設備
