平成 20 年 6 月 4 日
東京電力株式会社
柏崎刈羽原子力発電所

第 60 回「地域の会」定例会資料

前回（5／14）以降の動き

3号機 低圧タービン(B) 詳細点検状況

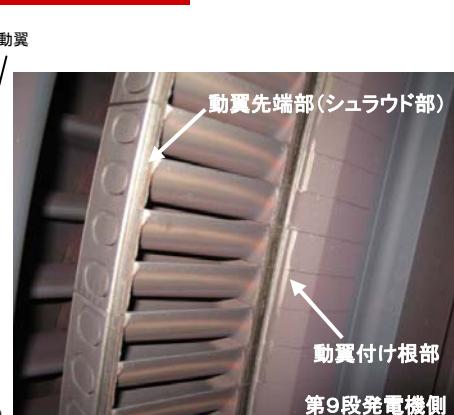
号機	3号機	
件名	タービン内部の点検状況について	
不適合の概要	<p>当所 3号機は、平成 20 年 5 月 13 日から低圧タービン（B）の車室（タービンのカバー）を開放してタービン内部の点検を実施しています。</p> <p>点検の結果、5月 20 日に動翼の先端部（シュラウド部^{*1}第 9 段から第 11 段）、湿分分離翼^{*2}（第 12 段から第 14 段）、および動翼の付け根部（第 9 段）に静翼と接触したと考えられる摩耗（最大約 4 mm）が確認されました。また、静翼についても動翼と接触したと考えられる摩耗（最大約 2 mm）が確認されました。</p> <p>今回確認された動翼および静翼の接触箇所は、先行して点検している低圧タービン（A）とほぼ同じ箇所で確認されており、摩耗および接触痕も同程度の大きさです。</p> <p>* 1 シュラウド部 蒸気による発電効率を上げるためにタービンの動翼を最外周にあたる先端部分で覆い固定しているもの。</p> <p>* 2 湿分分離翼 タービンの動翼・静翼は左右対称に構成されており、3号機の場合、低圧タービンは第 9 段から第 17 段（高圧タービンは第 1 段から第 8 段）まであり、そのうち動翼の第 12～16 段は湿分分離翼である。</p> <p>湿分分離翼は、主タービンを駆動する蒸気が各段落を通過するごとに圧力および温度の低下によって増加する湿分を、動翼蒸気入口側に刻まれた溝から遠心力を利用し排出するための翼である。このため、シュラウドより蒸気入口側に突出している。</p>	
安全上の重要度 / 損傷の程度	<安全上の重要度> 安全上重要な機器等 /

段数	接触部位		状況
		動翼	静翼	
タービン側	9	シュラウド部	左記対応部位	摩耗
		翼付け根部	〃	摩耗
	10	シュラウド部	〃	摩耗
	11	シュラウド部	〃	摩耗
	12	湿分分離翼部※	〃	摩耗
	13	湿分分離翼部	〃	摩耗
	14	翼付け根部	〃	接触痕(光沢のみ)
発電機側	9	湿分分離翼部	〃	摩耗
	10	翼付け根部	〃	接触痕(光沢のみ)
	11	シュラウド部	左記対応部位	摩耗
	12	シュラウド部	〃	摩耗
	13	シュラウド部	〃	摩耗
	14	湿分分離翼部	〃	接触痕(光沢のみ)
	16	翼付け根部	〃	接触痕(光沢のみ)

注)動翼シュラウド部と静翼ラジアルスピルストリップとの接触痕は第9～16段タービン側、発電機側の全てにある。

その他設備	<損傷の程度> 法令報告 法令報告不要 調査・検討中
対応状況	<p>今後、動翼および静翼の接触箇所の補修等を検討します。また、低圧タービン（C）についても点検を実施します。</p> <p>なお、他の号機を含め、今後、同様な摩耗を確認した場合は、週報時にとりまとめてお知らせすることとします。</p>

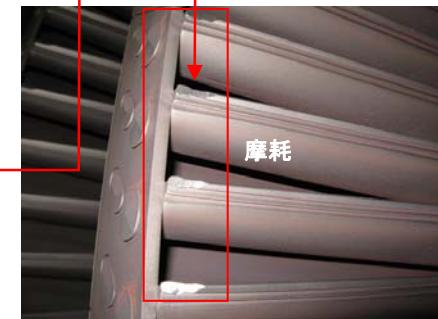
第12段発電機側 シュラウド部

第12段発電機側 湿分分離翼部

※第12～16段は湿分分離翼であり、湿分分離翼は構造上シュラウドより蒸気入口側に突出している(写真上参照)。湿分分離翼等の修理方法については今後検討予定。
