第 87 回「地域の会」定例会資料 [前回 8/4 以降の動き]

柏崎刈羽原子力発電所敷地内における火災の原因と対策 および火災発生当日の対応状況について

ハンガーの指示値および管理について

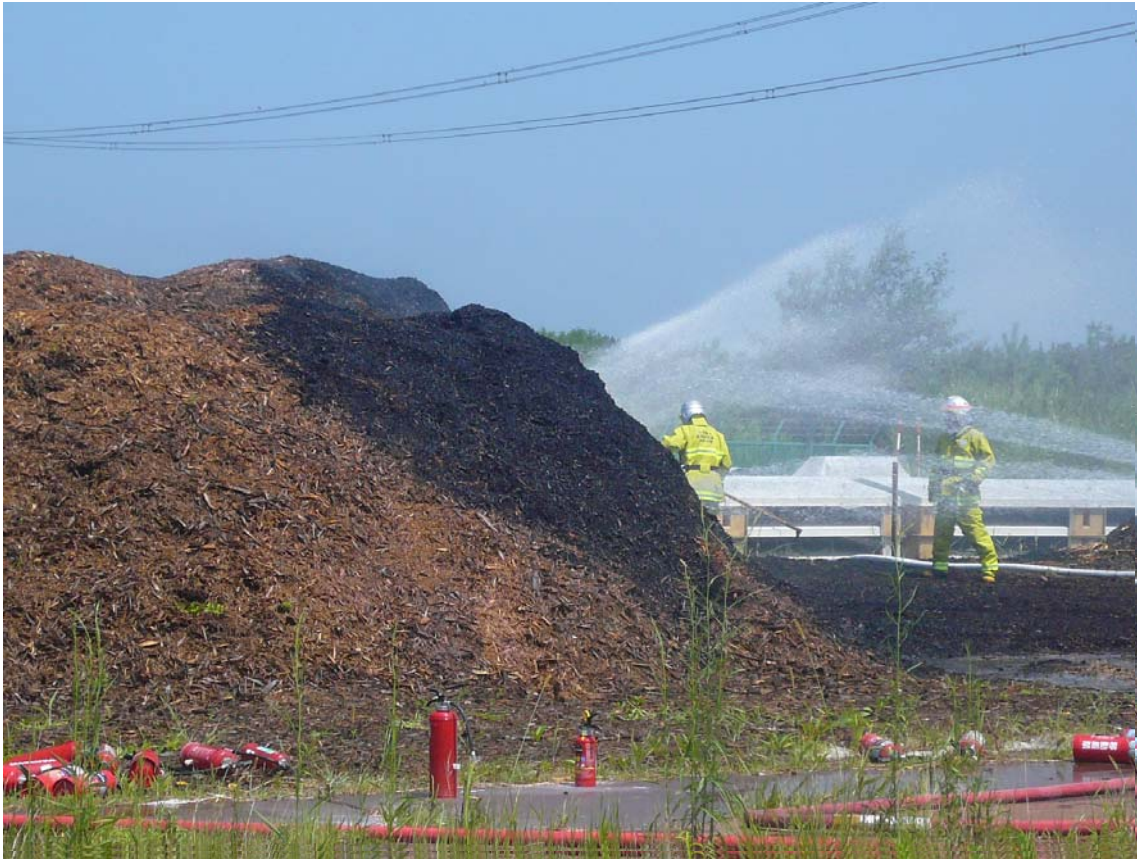
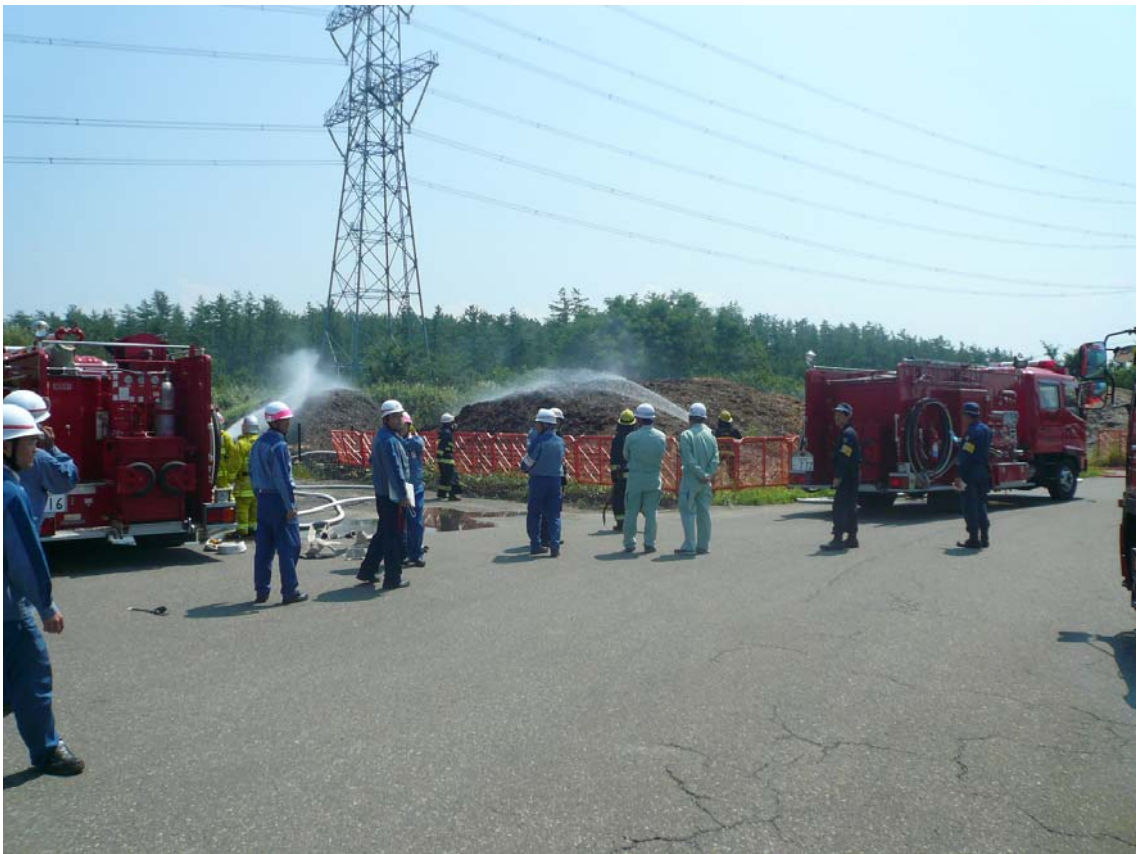
火災状況写真

発電所構内（屋外）における火災発生

調査の結果、火災が発生した原因は、チップ材を山積みにし長期にわたって保管していたことにより、チップ材が発酵・酸化したことで自然発火（蓄熱発火）に至ったものと推定いたしました。

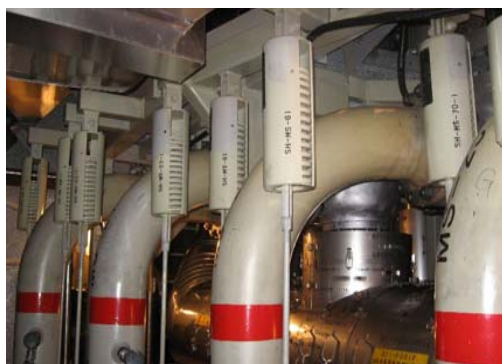
熱膨張による配管の変位を拘束することなく、配管の重量を支持するための支持構造物

ハンガーの例

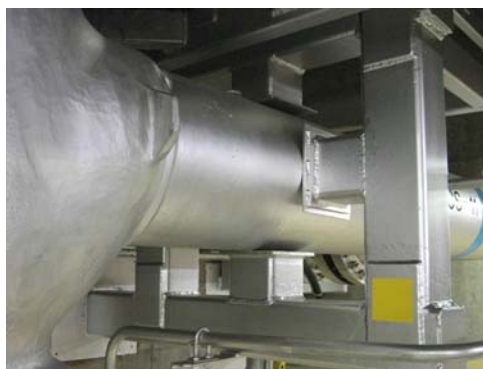
任意の方向の変位を制限し、配管の重量を支持するとともに、地震による配管の振動を抑制するための支持構造物

レストレイントの例

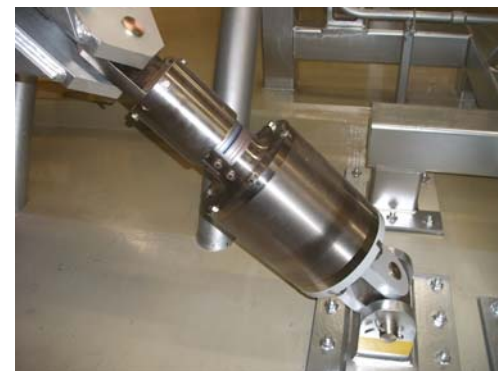
熱膨張により生じる配管の変位を拘束することなく、地震等による配管の振動を抑制するための支持構造物

スナッパの例

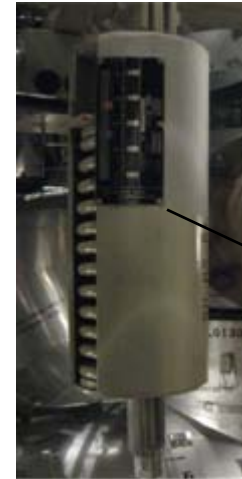
- 右図の「C」と「H」の表示は、想定される熱膨張による配管の変位の幅を考慮しつつ、ハンガーを設置する際（建設時等）に設定した位置の目安である
 - 「H」（ホット）は運転状態を想定した位置
 - 「C」（コールド）は停止状態における位置
- ハンガーの指示値は、プラント運転等に伴う配管への熱負荷の繰り返しの影響等により変動し、これまでの保全活動においても確認されている。熱による移動量を考慮しても、指示値が有効可動範囲内に収まれば、ハンガーの機能に問題はない
- ハンガーの管理は、ハンガーの外観の異常の有無、また、指示値が有効可動範囲内にあるかについて確認を行い、有効可動範囲を超える可能性のあるものについては、有効可動範囲に収まるよう調整を行うこととしている
- 支持構造物の点検は「日本機械学会 発電用原子力設備規格 維持規格」に従い、供用期間中検査にて抜き取りで実施している

- 5号機において有効可動範囲に収まらないものを抽出した結果、5本（全347本）のハンガーが抽出された。なお、1/6/7号機においても、有効可動範囲に収まらないスプリングハンガーは確認されている。これらは有効可動範囲に収まるよう調整を実施済みである

- 有効可動範囲は実可動範囲までにある程度の余裕があり、少しでも有効可動範囲に収まらないからといって、それが直ちにハンガー機能に支障をきたすということではない
- 地震後の点検では、ハンガーに変形、損傷などの異常は確認されていない
