## 第213回「地域の会」定例会資料〔前回定例会以降の動き〕

# 柏崎刈羽原子力発電所での発電所建屋内への不正入域と7号機の安全対策工事一部未完了等を受けた発電所業務全般の品質向上に向けた取り組みについて

# 柏崎刈羽原子力発電所における 安全対策の取り組み状況について

柏崎刈羽原子力発電所 7 号機の安全対策工事一部未完了を踏まえた  
総点検の実施状況について

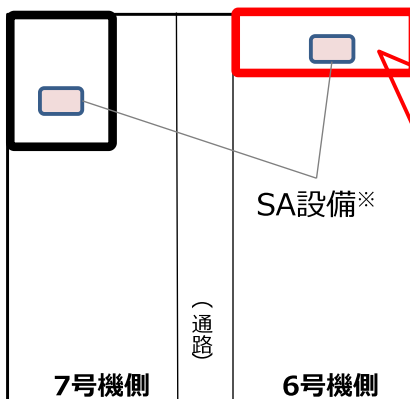
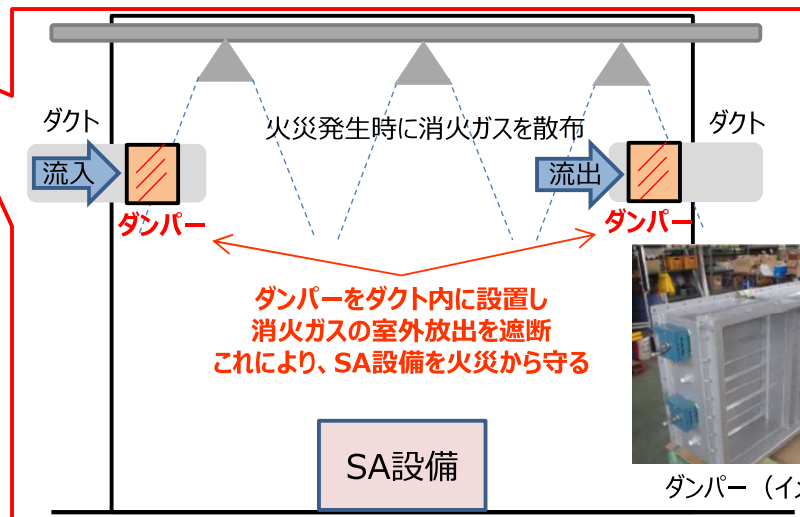
6・7号機コントロール建屋  
1階概略平面図

- 1月27日、6・7号機コントロール建屋に分散配置されている重大事故等対処設備（SA設備）※1を火災から守るための対策工事（ダンパー※2設置工事）が完了していないことを確認
- ダンパーは、火災時にSA設備が保管されている部屋を密閉し、消火ガス流出を防止する設備
- 当該工事は6号機の別の安全設備を守る工事として実施・管理され、SA設備の設置に伴い7号機工事に変更する必要があったが、失念し工事対象に漏れが発生

※1：可搬型陽圧化空調機 ※2：室外とつながる空調ダクトから消火ガスの流出を防止するための装置。当該の部屋では7箇所空調ダクトに設置が必要

SA設備が設置されている部屋の立面図  
(ダンパーによる火災対策イメージ)

※SA設備である可搬型陽圧化空調機は、予備も含めた計6台を、6号機側および7号機側の2箇所それぞれ3台ずつ分散配置。7号機側のダンパーは設置済み

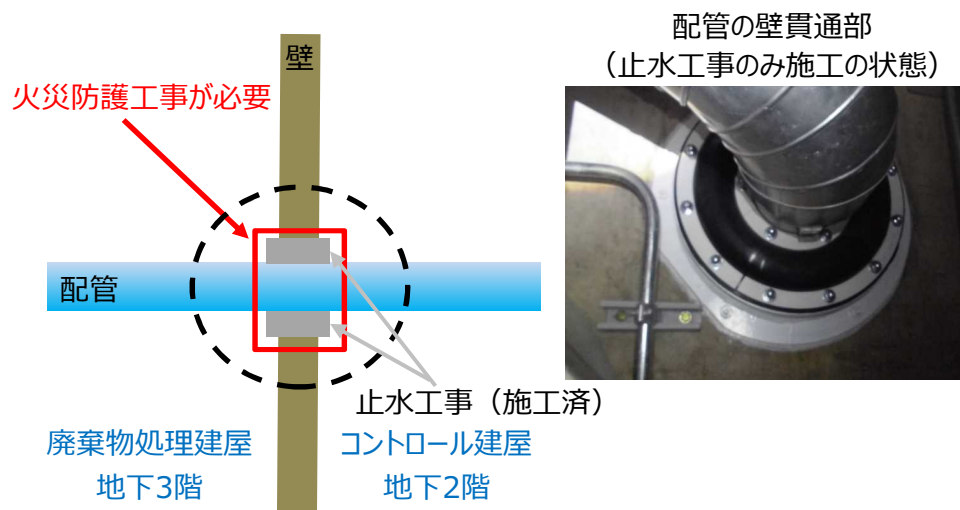
- 工事未完了を踏まえた総点検の一環として、配管貫通部に必要とされる機能と、火災防護工事の施工記録の整合性を確認。
- その中で、6・7号機廃棄物処理建屋地下3階の東側壁面における貫通部（4箇所）について、火災防護工事および止水工事を施工すべきところ、止水工事のみの施工となっていた。

- 工事未完了4件の共通点は、「変更が生じた際に設計側と工事側が連携した変更管理が十分でなかったために発生した」という点。詳細原因等については現在調査中。
