第229回「地域の会」定例会資料 【前回定例会以降の動き】

6/7号機消火配管設備における溶接不良の再施工状況について

柏崎刈羽原子力発電所 6,7号機の特定重大事故等対処施設について

廃炉・汚染水・処理水対策の概要

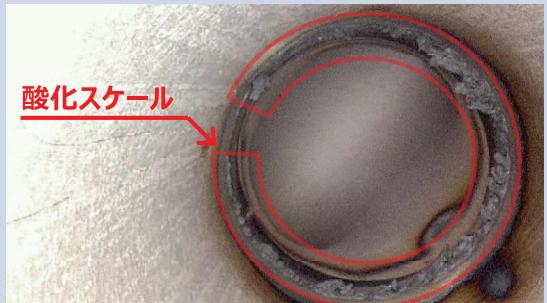
| 施工状況 | 写真 | 備考 |
|---|---|---|
| 施工前 | | 配管内面の溶接部に酸化スケールの付着あり |

3. 溶接不良箇所の再施工状況

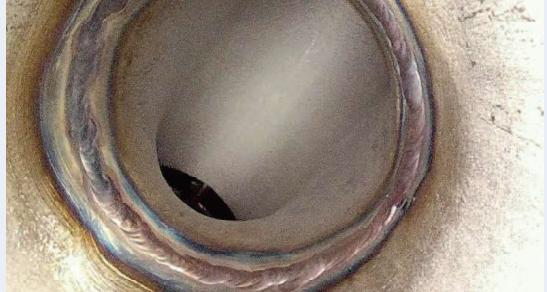
| 施工状況 | 写真 | 備考 |
|---|---|---|
| 施工後 | | 配管内面の溶接部に酸化スケールの付着なし |

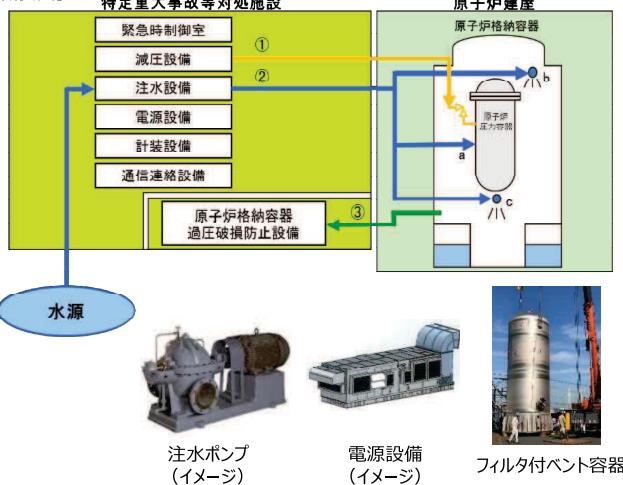
【概要図】 特定重大事故等対処施設

- 原子炉建屋への故意による大型航空機の衝突その他のテロリズムに対してその重大事故等に対処するために必要な機能が損なわれるおそれがないもの
- 原子炉格納容器の破損を防止するために必要な設備として、注水設備（ポンプ等）、緊急時制御室、電源設備（発電機）、原子炉格納容器過圧破損防止設備（フィルタ付ペント）を設置

- ①減圧設備：特定重大事故等対処施設から減圧装置を動作させ、原子炉圧力容器を減圧
- ②注水設備：特定重大事故等対処施設の水源から原子炉圧力容器や原子炉格納容器へ注水。
 - 原子炉圧力容器への注水
 - 原子炉格納容器へフレイ
 - 原子炉格納容器干渉への注水
- ③原子炉格納容器過圧破損防止設備：
原子炉格納容器の過圧破損を防止するために、原子炉格納容器の圧力を逃がし、
フィルタで放射性物質を低減後、屋外に排気

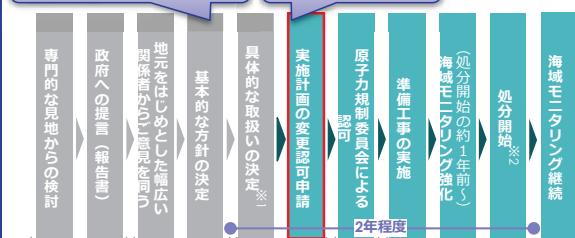
処理水の海洋放出に当たっては、安全に関する基準等を遵守し、人及び周辺環境、農林水産品の安全を確保してまいります。また、風評影響を最大限抑制するべく、モニタリングのさらなる強化や第三者による客観性・透明性の確保、IAEAによる安全性確認などに取り組むとともに、正確な情報を透明性高く、継続的に発信してまいります。

2021年4月13日に「廃炉・汚染水・処理水対策関係閣僚等会議」より決定
2021年12月21日に原子力規制委員会へ申請

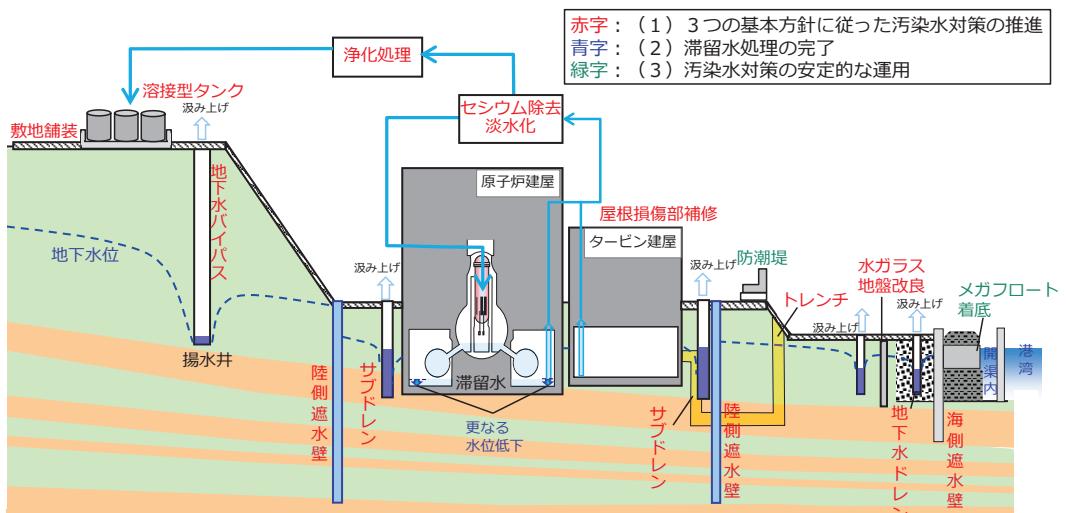
- 多核種除去設備以外で処理したストロンチウム処理水は、多核種除去設備での処理を行い、溶接型タンクで保管しています。
- 陸側遮水壁、サブドレン等の重層的な汚染水対策により、建屋周辺の地下水位を低位で安定的に管理しています。また、建屋屋根の損傷部の補修や構内のフェーシング等により、降雨時の汚染水発生量の増加も抑制傾向となり、汚染水発生量は、対策前の約540m³/日（2014年5月）から約130m³/日（2021年度）まで低減しています。
- 汚染水発生量の更なる低減に向けて対策を進め、2025年内には100m³/日以下に抑制する計画です。

- 津波対策として、建屋開口部の閉止対策を実施しました。現在、防潮堤設置の工事を進めています。また、豪雨対策として、土嚢設置による直接的な建屋への流入を抑制するとともに、排水路強化等を計画的に実施していきます。

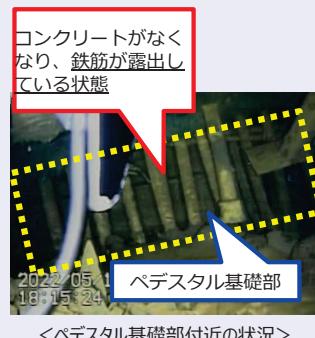
原子炉格納容器（PCV）内部のペデスタル外周の状況調査を実施した結果、ペデスタル開口部壁面では、テーブル状の堆積物があり、当該堆積物下部の壁面を確認したところ、コンクリートがなく、鉄筋等が露出していることを確認しました。

現時点の情報等を基に、ペデスタルの損傷に伴うプラントへの影響を考察した結果、地震により大規模な損壊に至る可能性は低いと考えています。また、仮に、ペデスタルの支持機能が低下した場合であっても、周辺の公衆に対し、著しい放射線被ばくを与えるリスクはないと考えています。引き続き、内部調査により知見を拡充していきます。

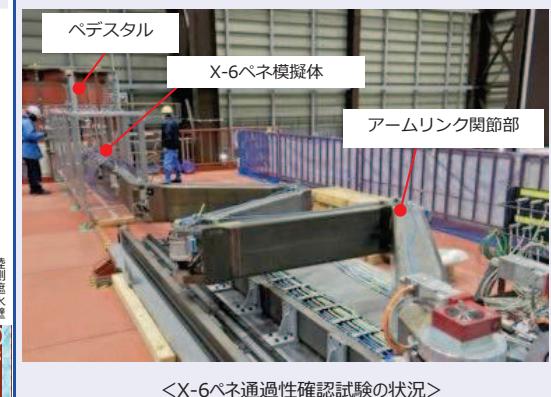
<X-6ペネ通過性確認試験の状況>

ロボットアームについてはX-6ペネ通過性確認試験において確認された接触リスクを低減するため動作精度の向上等を行っています。また、双腕マニピュレータについては治具の構造を変更する等、改良を実施しています。

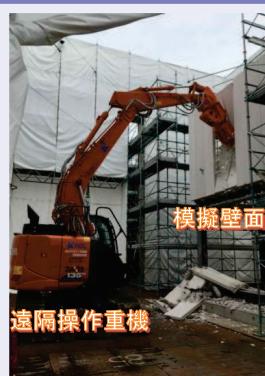
<燃料取扱機操作室撤去モックアップの様子>

建屋内では、6月13日に使用済燃料プール上に駐機していた既設燃料取扱機を原子炉建屋北側へ移動完了しました。また、7月から開始予定の燃料取扱機操作室撤去に向けたモックアップを6月7日より開始しており、解体工法・瓦礫処理・ダスト飛散防止等の施工性の確認及び作業の習熟訓練を実施しています。

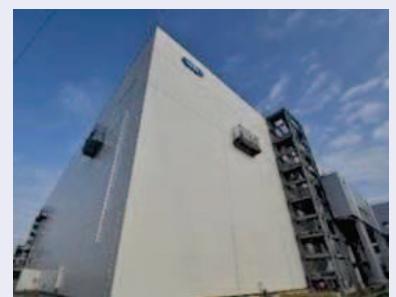
<放射性物質分析・研究施設第1棟>

日本原子力研究開発機構（JAEA）が、福島第一の敷地内に廃棄物の処理処分に向けた研究開発を目的とする放射性物質分析・研究施設 第1棟の建設を進めてきましたが、今般、総合機能試験等を終了して6月24日に竣工しました。
