## 第 247 回「地域の会」定例会資料〔前回定例会以降の動き〕

東京電力ホールディングス(株) 柏崎刈羽原子力発電所

# 柏崎刈羽原子力発電所の核物質防護の強化と 安全性向上の取組について

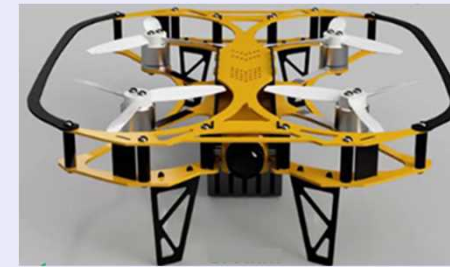
<小型ドローン>

本調査では、PCV内部は狭隘かつ暗所であるため小型ドローンやヘビ型ロボットを用いて調査を実施する計画です。

寸法：約19×18×5 [cm]  
重量：185[g]（バッテリー込）

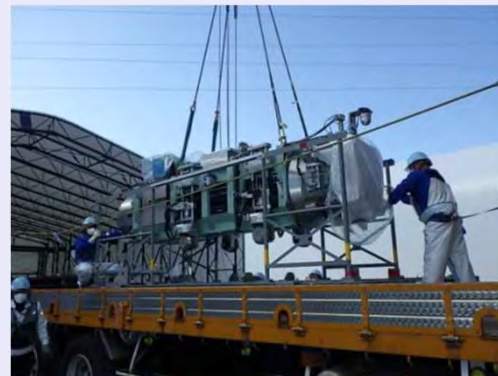
<堆積物除去装置の運搬状況>

現場においては、PCV内にロボットアームを進入させるための貫通部のX-6ペネ内の堆積物除去作業に向けて、堆積物除去装置の据え付けが12月14日に完了しました。引き続き、X-53ペネへのスプレイ治具の据え付けを実施中です。

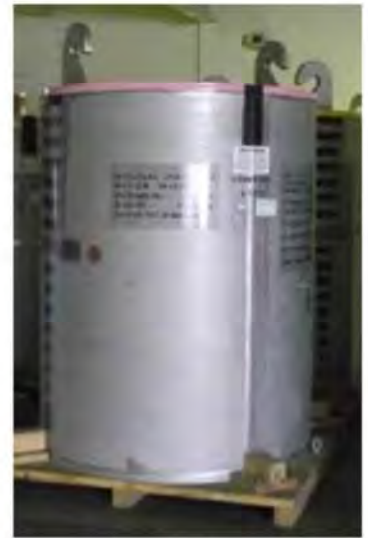
#### <汚染水の浄化処理>

汚染水を浄化処理する設備のひとつ、「多核種除去設備」は、汚染水に含まれるトリチウム以外の大部分の放射性物質（62種類）を低減できます。この処理の過程で、2種類の廃棄物が発生します。ひとつが、どろりとした、液体と固体の混合物である「スラリー」（「鉄共沈スラリー」・「炭酸塩スラリー」（下図①・②））、もうひとつが、「使用済吸着材」（下図③）です。これらの廃棄物は、「HIC<sup>※1</sup>」（下図④）と呼ばれるポリエチレン製の保管容器に収納しています。

HIC(高性能容器)

※1 HIC (High Integrity Container : 高性能容器)  
多核種除去設備の運用にあわせてポリエチレン製容器を  
ステンレス鋼で補強した保管容器
