## 第 266 回「地域の会」定例会資料〔前回定例会以降の動き〕

## 6号機における燃料装荷後の健全性確認について

## モニタリングポスト設備に関する原子力規制庁からの指摘事項について

## 3号機 燃料デブリ取り出しに係る設計検討について(案)

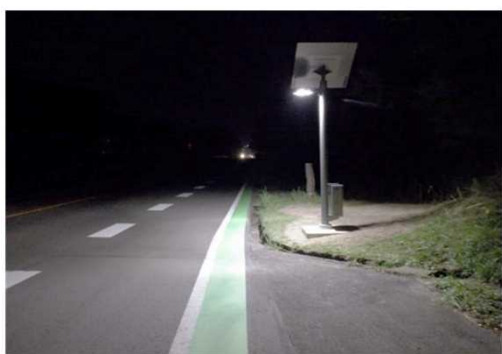
進入路で夜間の  
歩行者が見えにくい

進入路の路肩に  
グリーンベルト  
街路灯 を設置

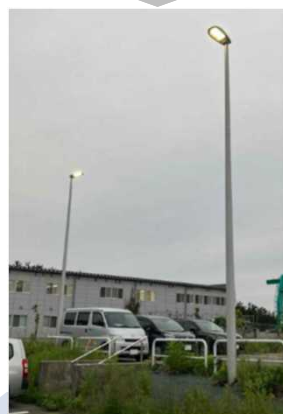
仮設合同棟の  
専用駐車場が暗い

駐車場外灯  
設置

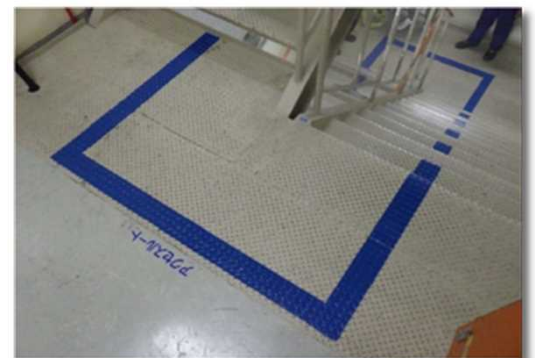
緊急時、現場への  
ルートが分かりにくい

現場に見やすく  
明示

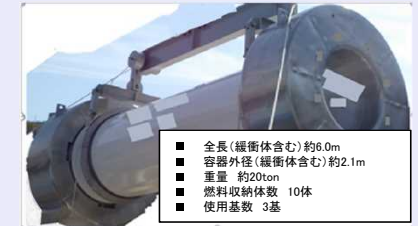
今後、6号機原子炉建屋に保管されている新燃料428体についても取出しを行っていく予定です。

新燃料428体のうち、米国にて製造された56体について、2025年度下期から2026年度にかけて、米国工場へ搬出を行う予定です（2025年度下期に30体、2026年度に26体の予定）。

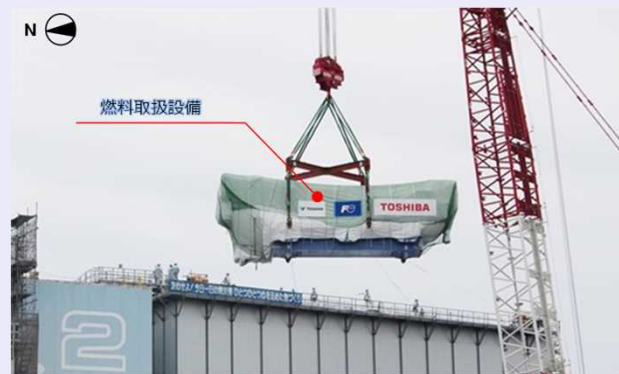
### 2号機燃料取り出しに向けた工事の進捗について

2号機では、2026年度までに開始する燃料取り出し作業に向け作業を実施中です。

現在は、燃料取扱設備の電源・制御ケーブルの敷設を実施中です。

今後、燃料取扱設備への受電及び試験を行い、現地での試運転を進めていく計画です。

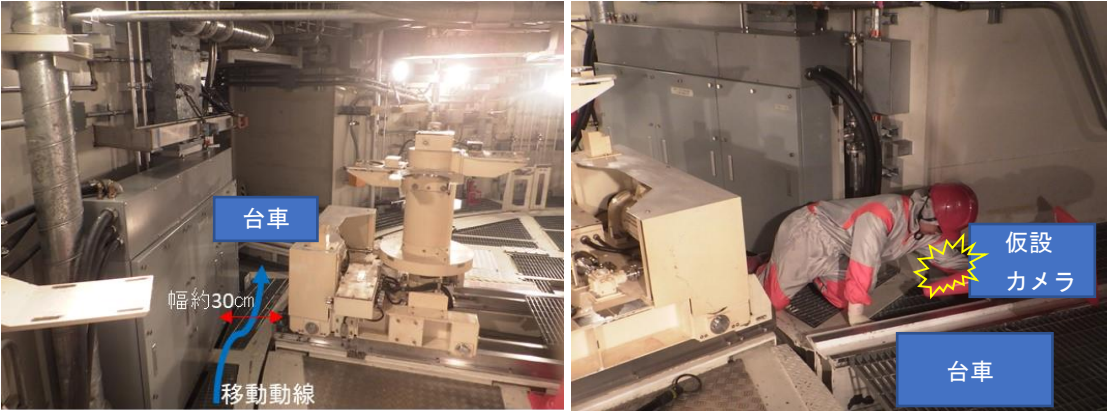
| 不適合の概要 | <p>2025 年 8 月 5 日午前 9 時 45 分頃、6 号機原子炉建屋（管理区域）地下 2 階下部ドライウェルエリアにおいて、協力企業作業員が仮設カメラを台車へ運搬する際に転倒し、左手を負傷しました。</p> <p>このため、午後 1 時 30 分頃、業務車にて医療機関へ搬送しました。</p> <p>なお、本人に身体汚染はありませんでした。</p> <div></div> <p>けがの発生状況<br/>（運搬中に転倒し、左手を負傷）</p> | |

| 対応状況 | <p>病院で診察の結果、「左手打撲傷、左手筋肉内血腫」と診断されました。</p> <p>今回の事例を踏まえ、発電所関係者に周知し注意喚起を行うとともに、再発防止に努めてまいります。</p> | |
