第274回「地域の会」定例会資料〔前回定例会以降の動き〕

6号機 発電機微小地絡継電器動作 警報発生について

6号機 発電機微小地絡継電器動作 警報発報に関する原因と対策について

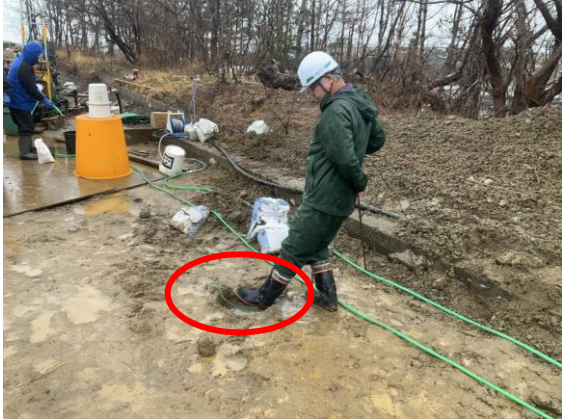
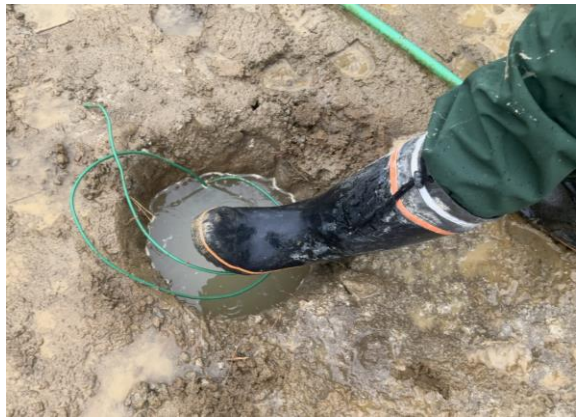
<p>号機</p>	<p>-</p>	
<p>件名</p>	<p>屋外 新企業合同棟建設工事エリアにおけるけが人の発生について</p>	
<p>不適合の概要</p>	<p>2026年3月2日午前11時40分頃、屋外の新企業合同棟建設工事エリアにおいて、協力企業作業員が、試掘作業中に足を滑らせ、試掘部の穴で左足を捻りました。 本人は痛みがなかったため作業を継続したものの、帰宅後に左足に痛みを感じ自立歩行が困難になったことから、3月3日と4日に医療機関を受診しました。</p> <div style="display: flex; justify-content: space-around;">

</div>	
<p>安全上の重要度／損傷の程度</p>	<p><安全上の重要度></p> <p>安全上重要な機器等 / その他</p>	<p><損傷の程度></p> <p><input type="checkbox"/> 法令報告要 <input checked="" type="checkbox"/> 法令報告不要 <input type="checkbox"/> 調査・検討中</p>
<p>対応状況</p>	<p>医療機関での診察の結果、「左足関節捻挫」と診断されました。 今回の事例を踏まえ、発電所関係者に周知し注意喚起を行うとともに、再発防止に努めてまいります。</p>

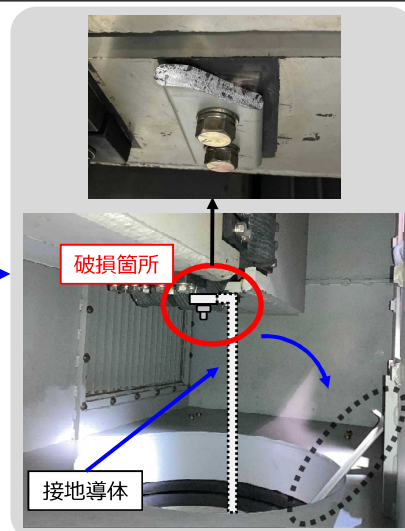
(概略図)

- 現場調査により、発電機と接地装置を繋ぐ導体（接地導体）に破損を確認
- これにより、接地導体への電流が流れなくなり、微小地絡継電器が動作し、警報が発報したもの（地絡は発生していない）
- 一方で、発電機や微小地絡継電器など、当該の接地導体以外の設備に異常が無いことも確認済み
- なお、破損した導体は、発電機に関する設備であることから、原子炉安全に直接的に影響を与えるものではない。また、プラントパラメータには変動がなく、原子炉は安定した状態
- 破損の詳細な原因については、現在調査中

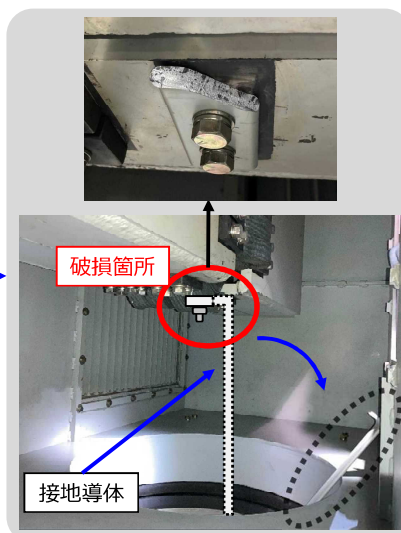
（概略図）

- 現場調査により、発電機と接地装置を繋ぐ導体（接地導体）に破損を確認
- これにより、接地導体への電流が流れなくなり、微小地絡継電器が動作し、警報が発報したもの（地絡は発生していない）
- 一方で、発電機や微小地絡継電器など、当該の接地導体以外の設備に異常が無いことも確認済み
- なお、破損した導体は、発電機に関する設備であることから、原子炉安全に直接的に影響を与えるものではない。また、プラントパラメータには変動がなく、原子炉は安定した状態

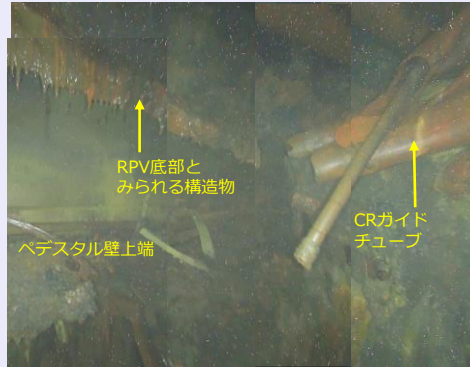
ペDESTAL内 RPV底部付近

調査期間中にPCV内のダストの有意な上昇やドローンの墜落は発生していません。ペDESTAL外では、大きな損傷や干渉物は確認されませんでした。ペDESTAL内では、構造物の脱落や変形を確認しました。RPV底部周辺では、RPV底部の可能性のある構造物や横たわるCRガイドチューブを確認しました。

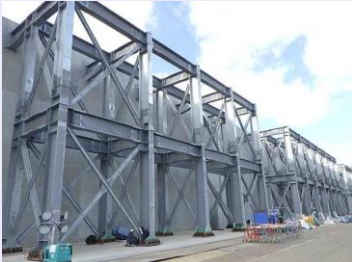
補強工事完了後の状況

屋外に一時保管中の水処理二次廃棄物を屋内に保管するために大型廃棄物保管庫第一棟の設置工事を進めてきました。2022年度に設定された耐震クラス設定に基づき、2024年度より開始した建屋東側への耐震補強工事が完了し、使用前検査を2026年2月26、27日に合格しました。水処理二次廃棄物の収納作業に必要なクレーン等の機電設備設置工事は、2026年1月より再開し、2026年5月頃に完了する予定です。

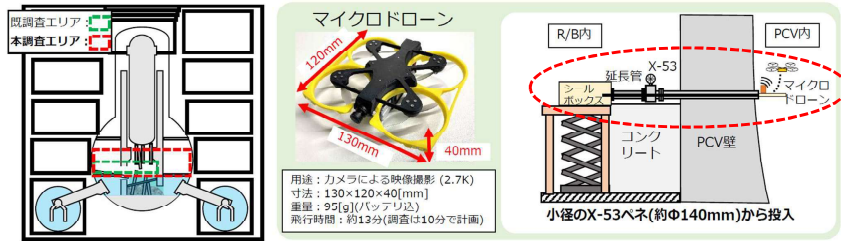
3号機PCV内部調査範囲 縦断面概略図

- 3号機については、2025年7月に燃料デブリ取り出しに係る設計検討について公表し、本格的なデブリ取り出しに向けて、更なるPCV内部の情報収集が求められる
- しかし、3号機は事故後以降、PCV水位が高い状態が続いたことから、使用可能なベネレーション(以下ベネ)が限られており、**現状整備されているのは、小径のX-53ベネ(約φ140mm)のみ**
- そのため、他号機で実績のある調査装置の適用は困難であり、新しく大径のアクセスルート構築が必要であるが、整備に時間を要してしまうため、現状でも実施可能な**超小型の“マイクロドローン”を活用したPCV内部調査を実施**
- 本調査では、2017年に水中ROVで調査したベデスタル内を更に詳細に調査し、未調査であるD/W 1FLについても調査を実施
